RECAPACITAÇÃO TÉRMICA DO REVESTIMENTO
REFRATÁRIO DO CALCINADOR F-1151

CRISTAL PIGMENTOS DO BRASIL S.A.

DATA BOOK FINAL
FEVEREIRO 2014

RELATÓRIO FINAL FEVEREIRO/2014

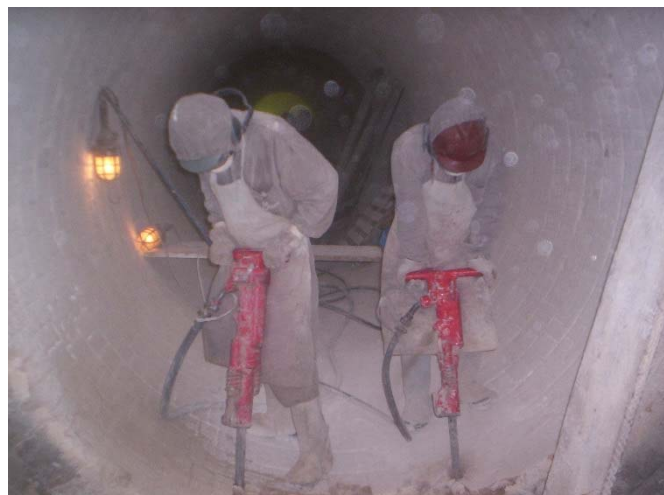
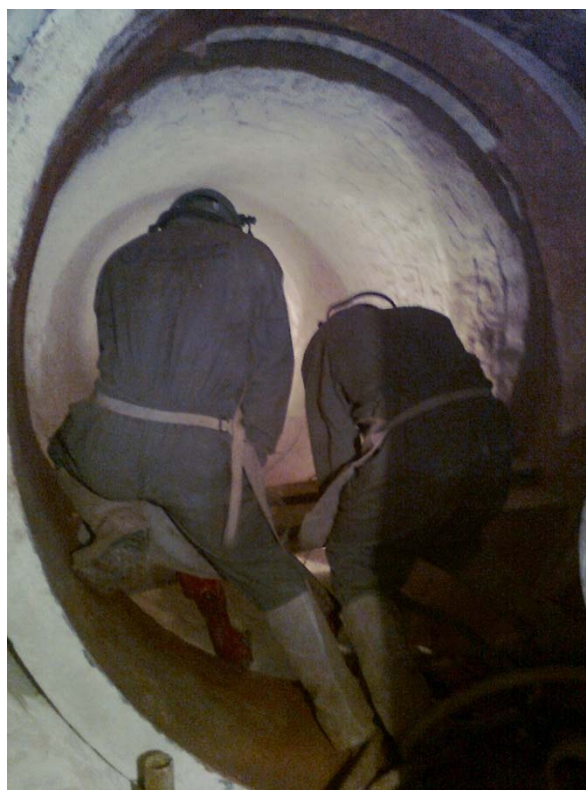
A demolição do revestimento refratário foi executada com cautela para não danificar o costado do Calcinador, utilizando-se martelões pneumáticos e alavancas. Este material foi removido manualmente e com auxílio de pás e transportado por todo o comprimento do calcinador com a utilização de carros de mãos e retirados pelo lado de descarga, pela seção entre a Câmara de Combustão (F-1150) e o Forno Rotativo.

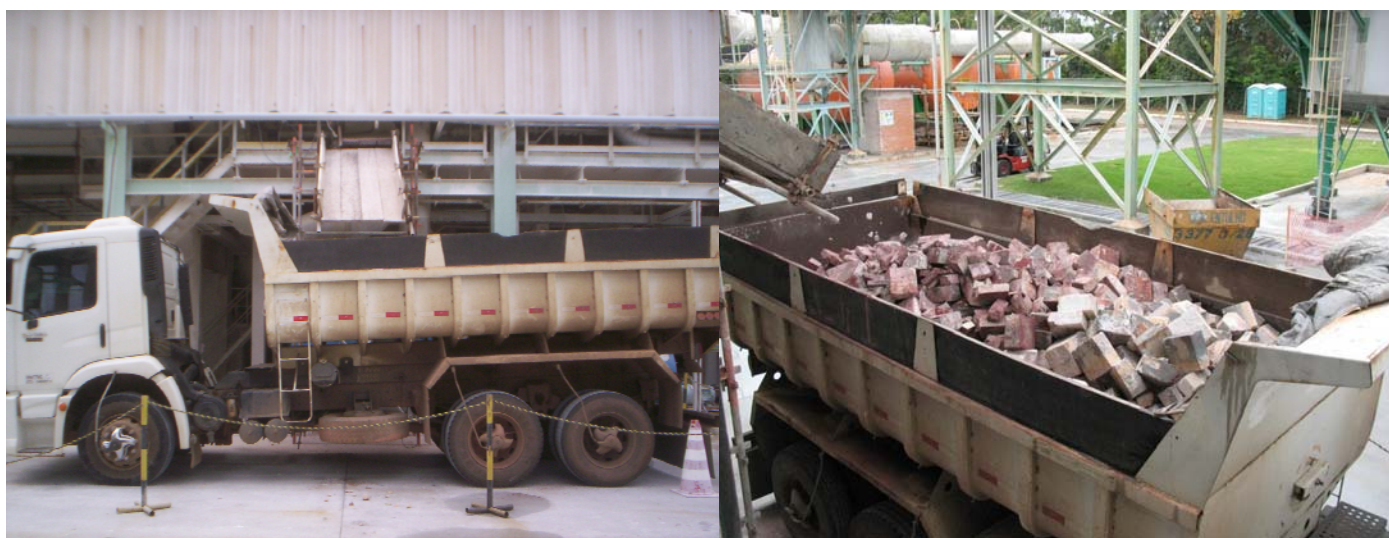
A partir deste ponto, este material foi descartado com auxílio de uma rampa com proteção lateral até caminhões caçamba cedido pela Cristal.

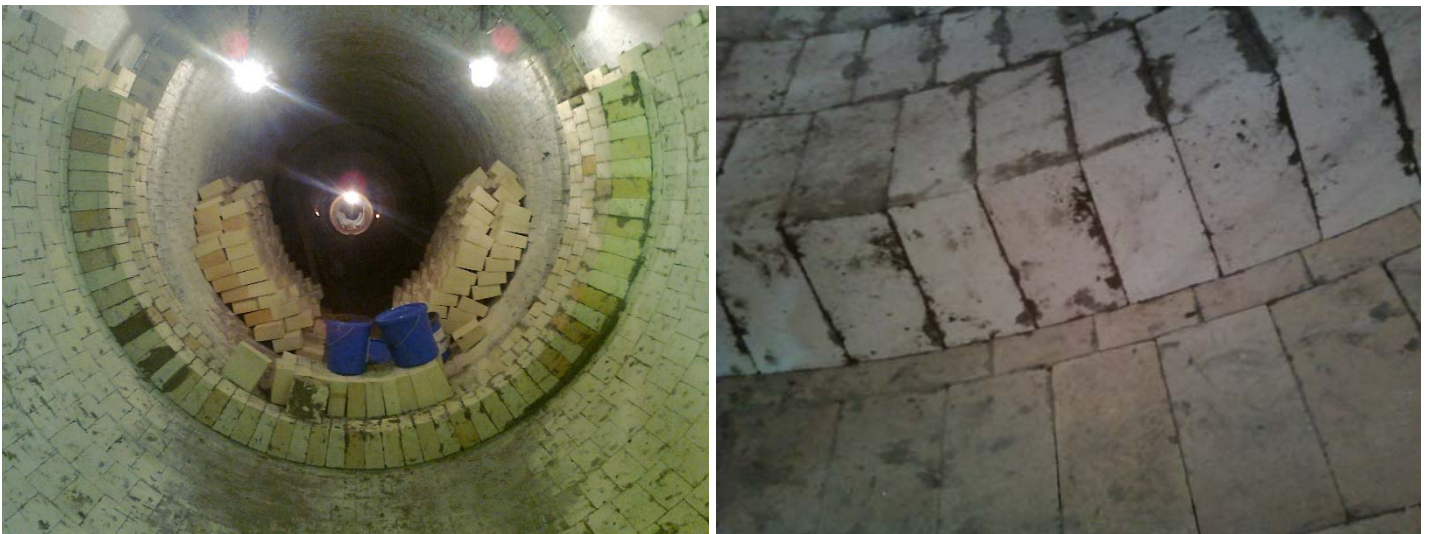
Após 2,0 metros foram montados os tijolos antiácidos MAXIAL 382Z (520) 198 x 200 x (103 x 94,7) mm (DIDIER), rejuntados com espessura máxima de 2,0 mm de argamassa antiácida DIDOTECT Q21VC-05 (RHI REFRACTORIES), a seção de 60% do seu leito com anéis independentes, com juntas desencontradas, tanto radialmente, como axialmente, a fim de garantir uma montagem estanque à penetração de gases e da agressividade das condições operacionais.

Nesta etapa os refrataristas faziam uma inspeção visual em cada tijolo antiácido durante a montagem, descartando as peças que apresentavam defeito (neste serviços, foram apenas 03 peças);

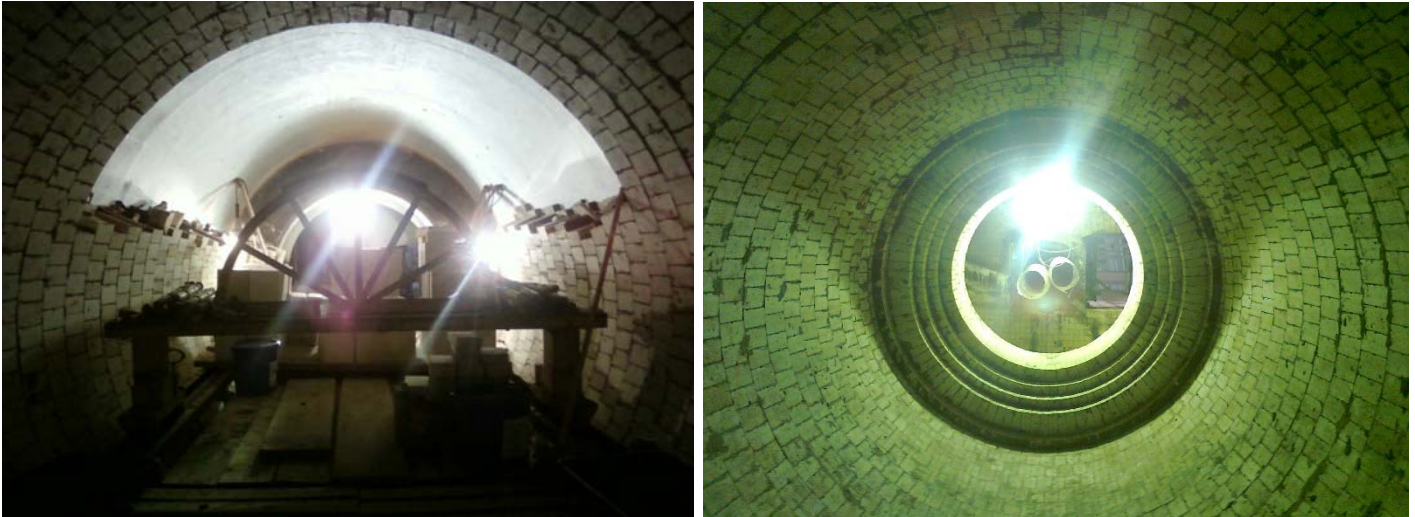
Os tijolos antiácidos foram assentados com ligeira pressão, utilizando uma marreta de borracha, de modo que o excesso de argamassa escoava, não ficando dentes entre os tijolos e eliminando a formação de bolhas de ar (espaços vazios);

Durante a aplicação foi verificados a uniformidade no assentamento dos tijolos, o nivelamento e a espessura final de projeto;

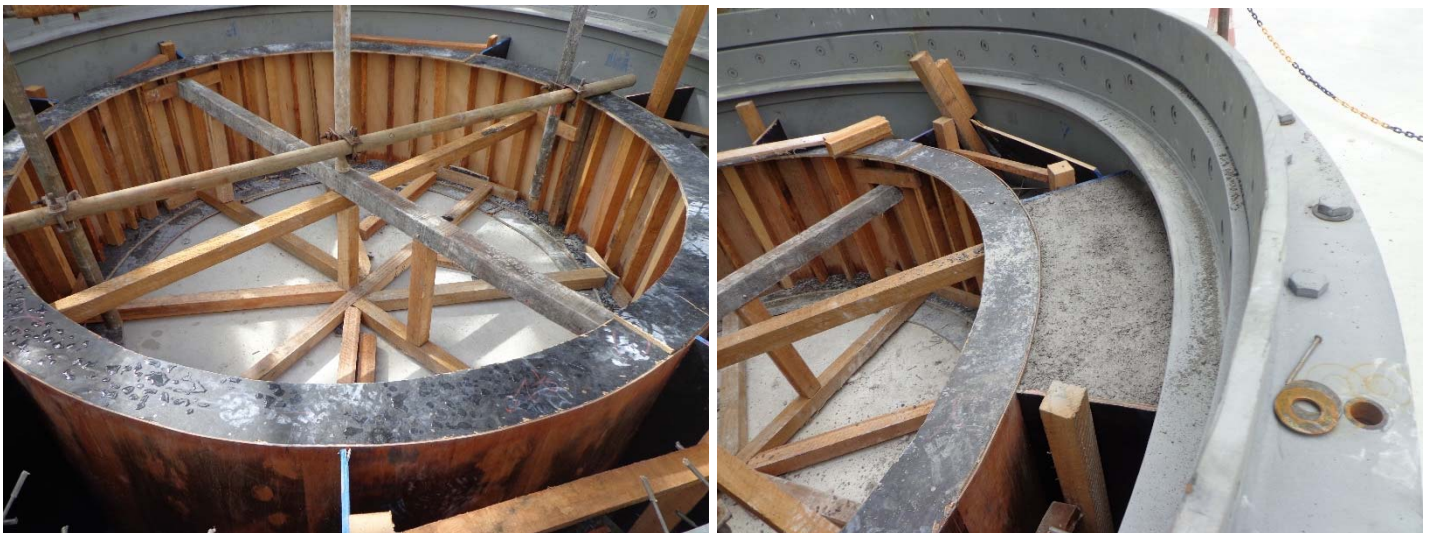
Foi utilizado vibrador com mangote de 38 mm e após a conclusão da aplicação foi notado uma excelente densificação devido ao aparecimento de uma superfície plana. A superfície final não foi alisada afim de não dificultar a saída da água de amassamento.

O concreto refratário aplicado permaneceu em repouso por 24 horas para cura hidráulica.
