# RELATÓRIO FINAL

## INCINERADOR F-11701

<b>EMPREENDIMENTO:</b>	Incinerador de Gases CINAL
<b>CLIENTE:</b>	Braskem
<b>UNIDADE DE NEGÓCIO:</b>	Vinícolas
<b>LOCAL:</b>	Marechal Deodoro - AL
<b>PLANTA:</b>	CINAL
<b>CÓDIGO DE IDENTIFICAÇÃO (TAG):</b>	F-11701
<b>DATA DA INTERVENÇÃO:</b>	05/05/08 À 20/05/08

Relatório UPVC/AL N° 005/08 Rev.: 00

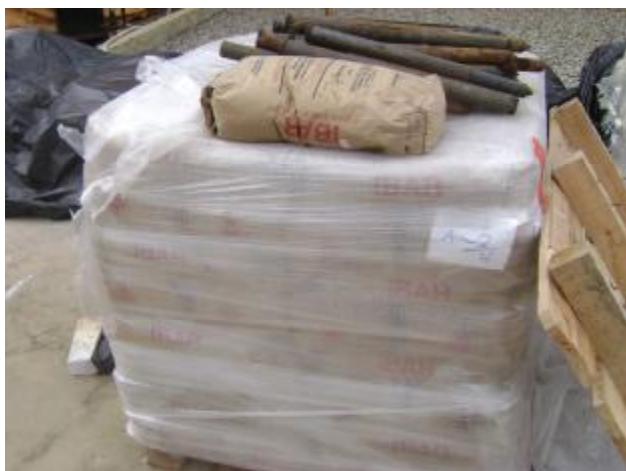
**FOTO 01**

**4.3-** O concreto estava nas embalagens originais de fabrica, apresentando identificação do tipo de cimento, peso líquida, marca do fabricante e lote. **Fotos – 01; 02**

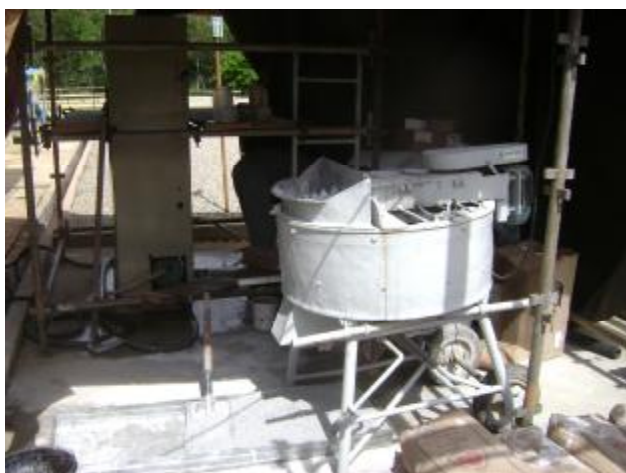
**FOTO 03**

**4.5-** O concreto refratário foi homogeneizado no misturador e adicionado 5% de água base peso.

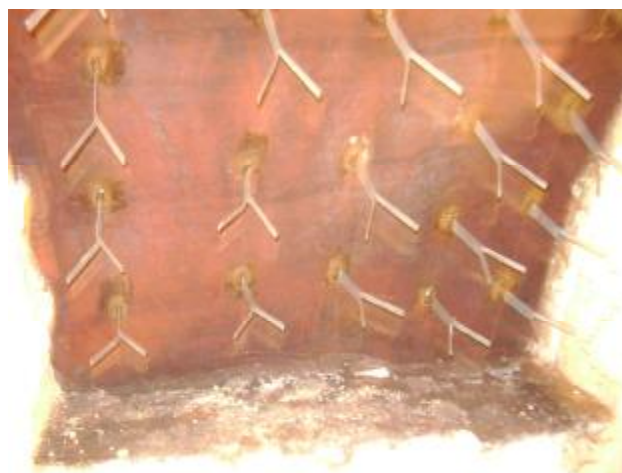
**FOTO 04**

**4.2-** Antes da aplicação foi verificado todos os elementos estruturais se estavam limpos isentos de resíduos de óleo ou graxa, conforme a norma PETROBRAS N-5. **Fotos – 04;05**

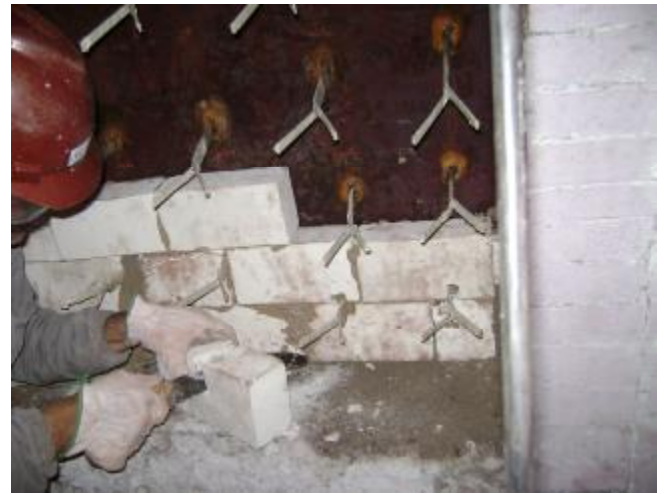
**FOTO 06**

**4.1-** A Montagem do Tijolo Isolante foi iniciada após a liberação da inspeção. **Fotos – 06 à 09**

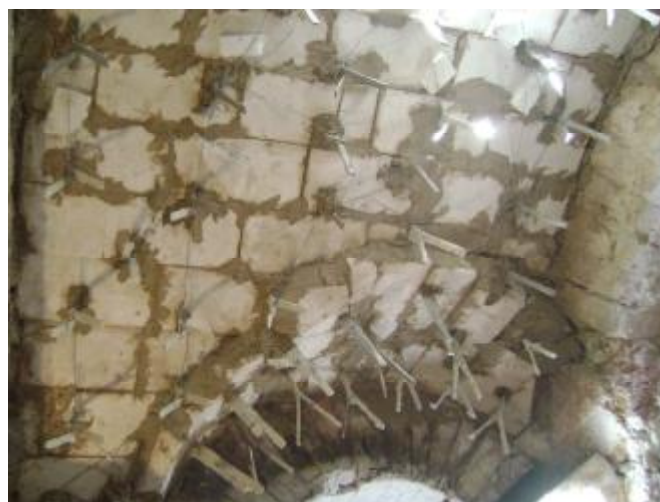
**FOTO 10**

- Ø Verificou-se visualmente se a superfície a ser protegida foi limpa adequadamente.
- Ø Isolado todas as grapas com fita protetora crepe. **Foto - 10**
- Ø Observou – se quanto a existência de vazios durante a concretagem.
- Ø A mistura do concreto estava bem homogênea sem segregação entre os grãos do agregado e cimento.

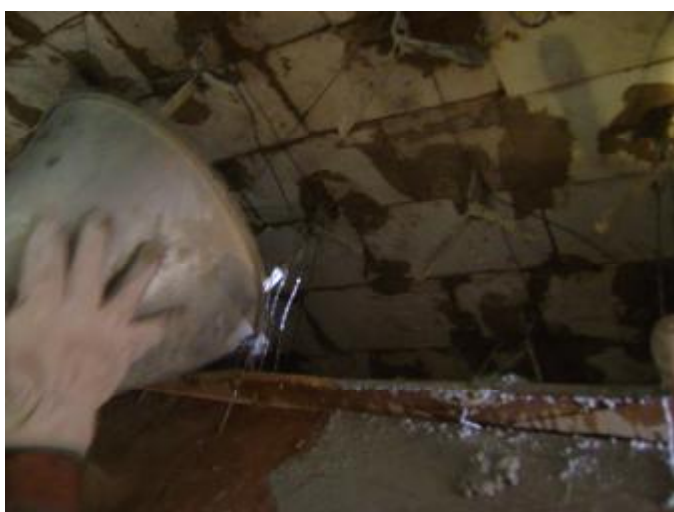
**FOTO 11**

**4.6-** Aplicado o Concreto pelo processo de socagem manual entre os tijolos isolantes e a forma de madeirit. **Fotos – 11; 12**

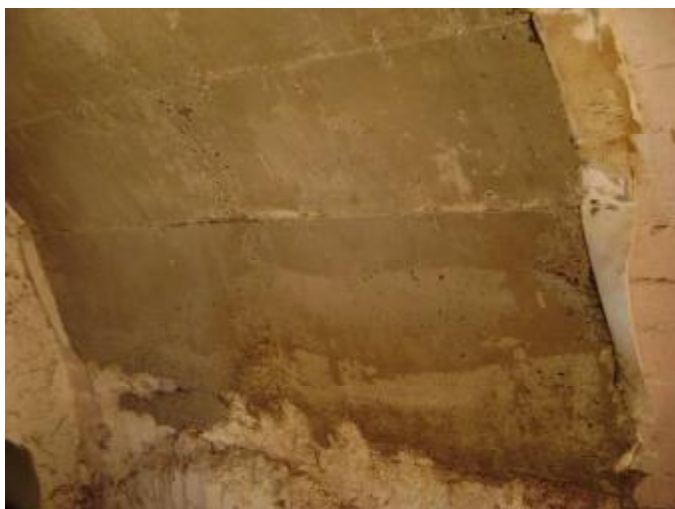
**FOTO 13**

ü Trincas; **Foto - 13**

ü Não apresentou trincas;

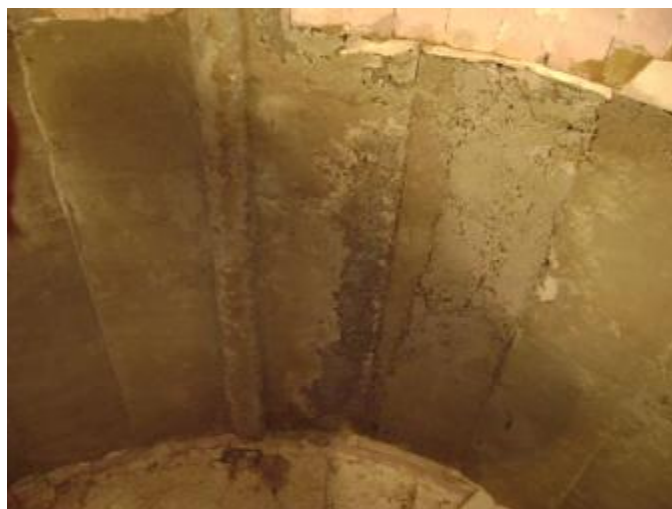
**FOTO 14**

ü Vazios; **Foto - 14**

ü Não apresentou vazio e falta de material;

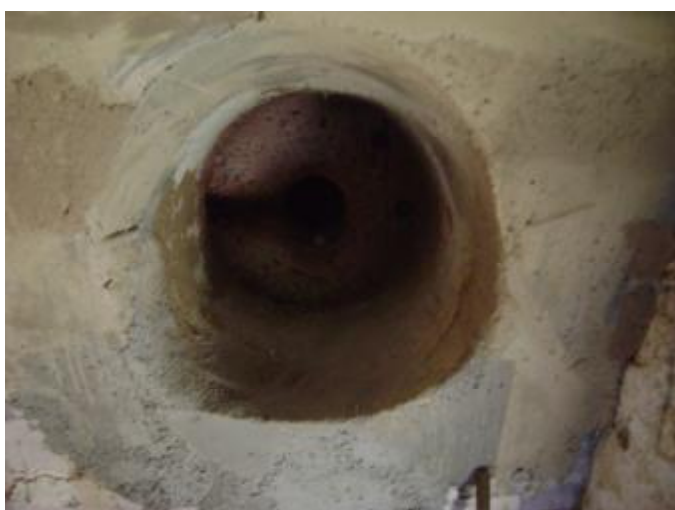
**FOTO 15**

ü Falta de material; **Foto - 15**

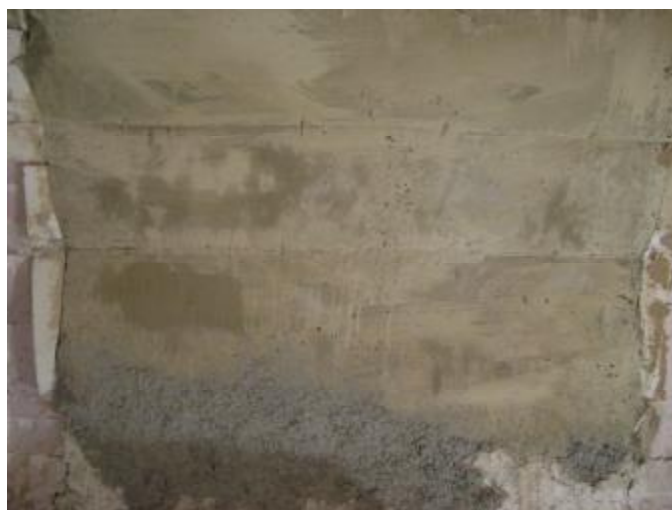
**FOTO 16**

ü Acabamento. **Foto - 16**

ü A superfície apresentou dentes de concretagem que podem causar trincas no aquecimento;
