## RELATÓRIO FINAL

### GV-11701

<b>EMPREENDIMENTO:</b>	<b>Gerador Vapor CINAL</b>
<b>CLIENTE:</b>	Braskem
<b>UNIDADE DE NEGÓCIO:</b>	Vinílicos
<b>LOCAL:</b>	Marechal Deodoro - AL
<b>PLANTA:</b>	CINAL
<b>CÓDIGO DE IDENTIFICAÇÃO (TAG):</b>	GV - 11701
<b>DATA DA INTERVENÇÃO:</b>	05/05/08 À 22/05/08

Relatório escrito por:  
RISOTERM – Isolantes Térmicos LTDA.  
Jáder Norberto - Risoterm

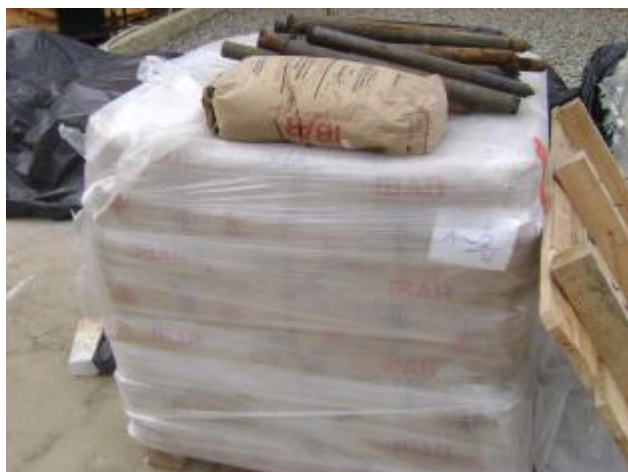
**Foto 01**

4.3- O concreto estava nas embalagens originais de fabrica, apresentando identificação do tipo de cimento, peso liquido, marca do fabricante e lote. **Foto 01; 02**

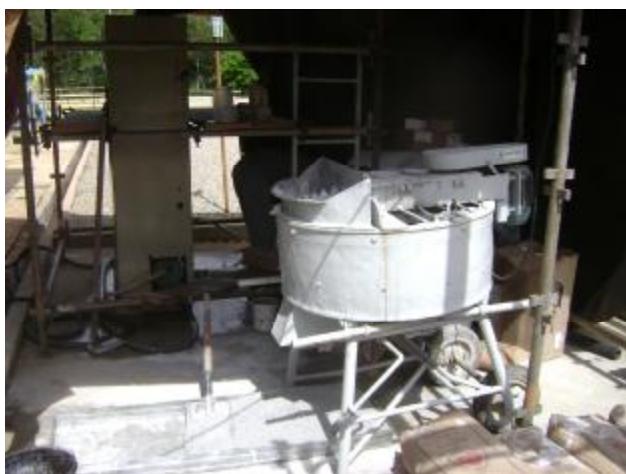
4.5- O concreto refratário foi homogeneizado no misturador e adicionado 5% de água base peso.  
**Foto 03**

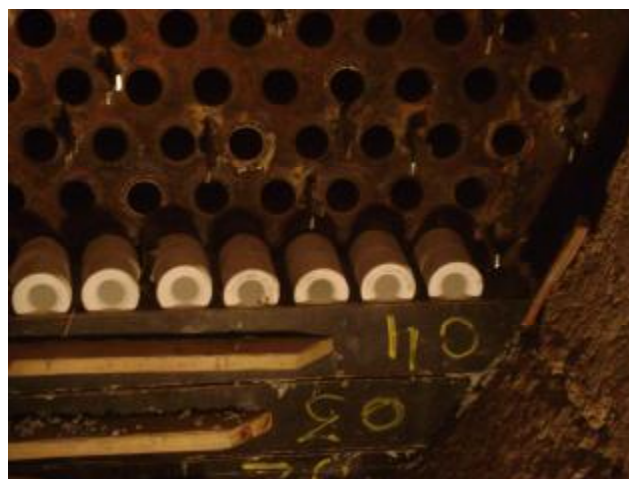
4.6- Aplicado pelo processo de socagem manual entre a chapa dos equipamentos e os ferrules.  
**Foto 04**

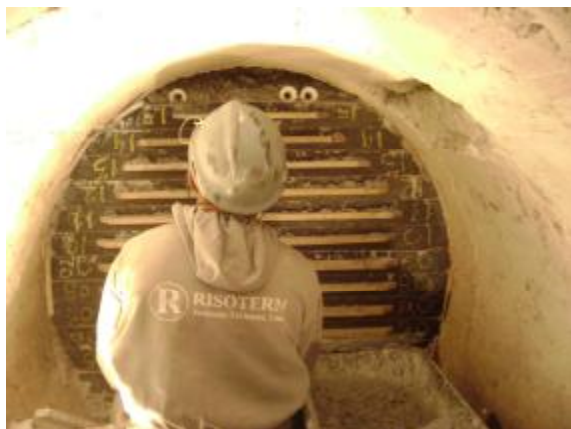
**Foto 05**

- Ø Verificou-se visualmente se a superfície a ser protegida foi limpa adequadamente.
- Ø Observou – se quanto à existência de vazios durante a concretagem.
- Ø A mistura do concreto estava bem homogênea sem segregação entre os grãos do agregado e cimento. **Foto 05; 06**
