## **MONTAGEM DE CONTENÇÃO EM REFRAATÁRIO NA PAREDE DO FLARE**

**PETROSYNERGY LTDA**

**RELATÓRIO FINAL DE APLICAÇÃO  
PEDIDO DE COMPRA N° 010923  
PERÍODO: 13/10/08 Á 17/10/08**

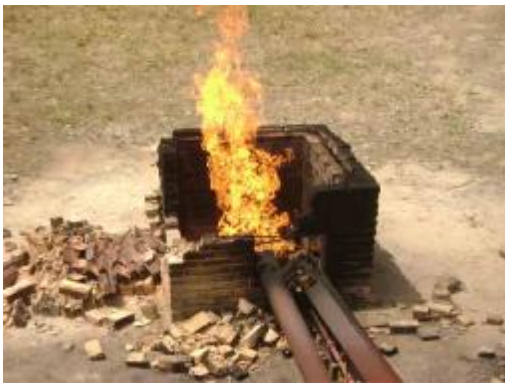
**FOTO 01**

- Demolição da parede de contenção velha; **(FOTO 01)**.
- Preparação e nivelamento da base; **(FOTO 02)**.
- Concretagem da base; **(FOTOS 03; 04)**.
- Montagem da forma da caixa de contenção da chama do FLARE;  
**(FOTOS 05; 06; 07; 08)**.
- Enchimento da forma com concreto refratário; **(FOTO 09)**.
- Desmontagem da forma; **(FOTO 10)**.
- Acabamento final no bloco refratário; **(FOTO 11)**.
- Cura do concreto refratário; **(FOTO 12)**.
