## RELATÓRIO FINAL

**F-11701**

<b>EMPREENDIMENTO:</b>	<b>Incinerador de Gases CINAL</b>
<b>CLIENTE:</b>	Braskem
<b>UNIDADE DE NEGÓCIO:</b>	Vinílicos
<b>LOCAL:</b>	Marechal Deodoro - AL
<b>PLANTA:</b>	CINAL
<b>CÓDIGO DE IDENTIFICAÇÃO (TAG):</b>	F - 11701
<b>DATA DA INTERVENÇÃO:</b>	13/07/09 À 31/07/09

Relatório escrito por:  
RISOTERM – Isolantes Térmicos LTDA.  
Paulo Gustavo - Risoterm

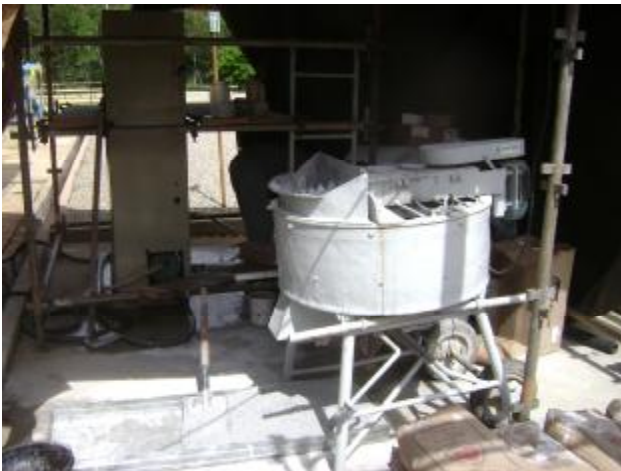
Foto 01

**4.5-** O concreto refratário foi homogeneizado no misturador e adicionado 10% de água base peso.

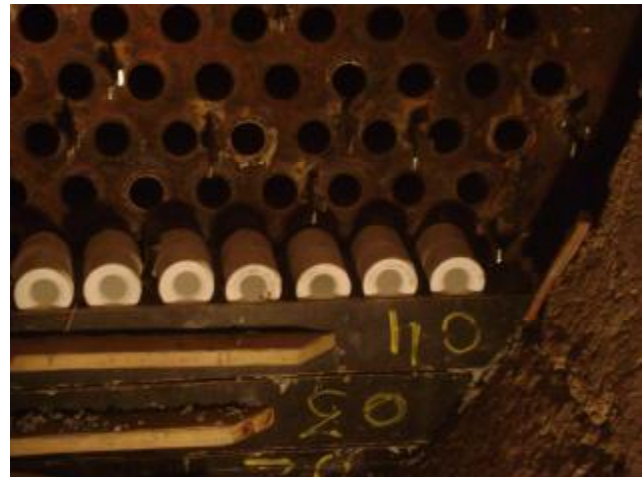
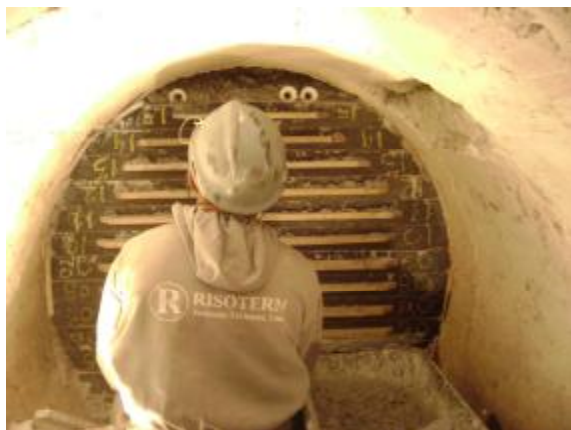
Foto 02

**4.6-** Aplicado pelo processo de socagem manual entre a chapa dos equipamentos e os ferrules.

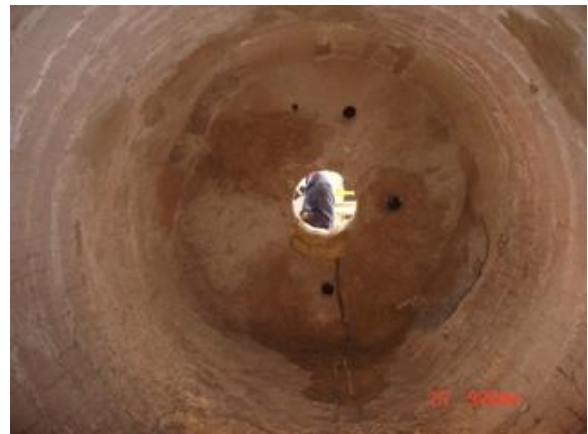
Foto 04

**4.7-** No carretel foi aplicado o concreto pelo processo de socagem manual entre os tijolos isolantes e a forma de madeirit. **FOTO 04**

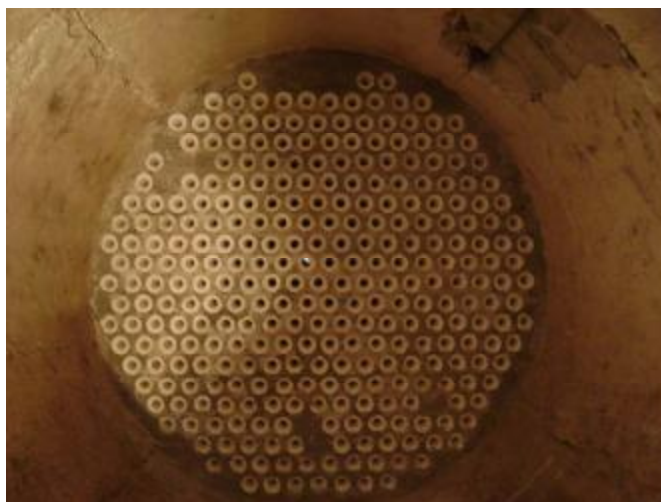
**VISTA FRONTAL DO ESPELHO DO INCINERADOR**

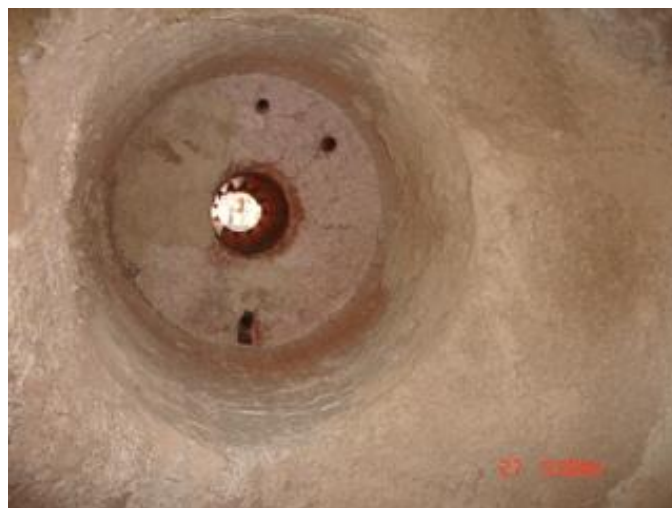
**VISTA FRONTAL DO CARRETEL DO INCINERADOR**
