RELATÓRIO FINAL

GV-11701

| EMPREENDIMENTO: | Gerador Vapor CINAL |
| CÓDIGO DE IDENTIFICAÇÃO (TAG): | GV - 11701 |

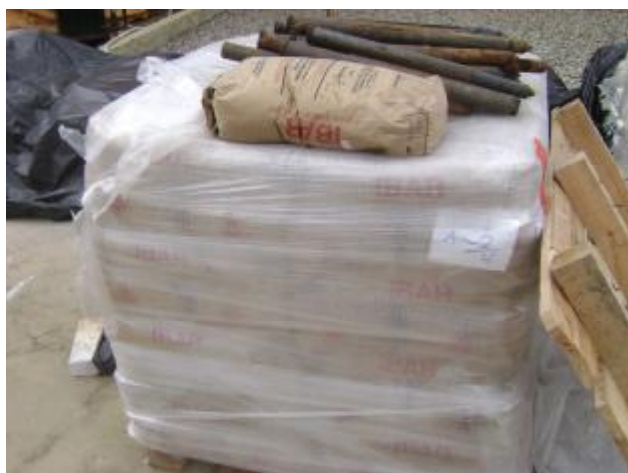
Foto 01

4.3- O concreto estava nas embalagens originais de fabrica, apresentando identificação do tipo de cimento, peso liquido, marca do fabricante e lote. **Foto 01; 02**

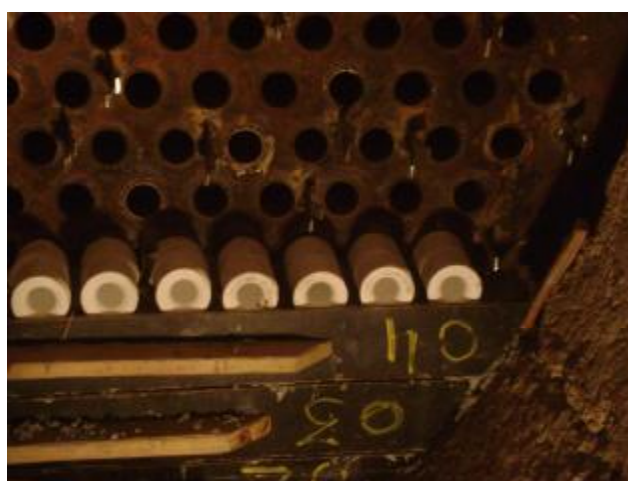
Foto 03

4.5- Aplicado pelo processo de socagem manual entre a chapa dos equipamentos e os ferrules.

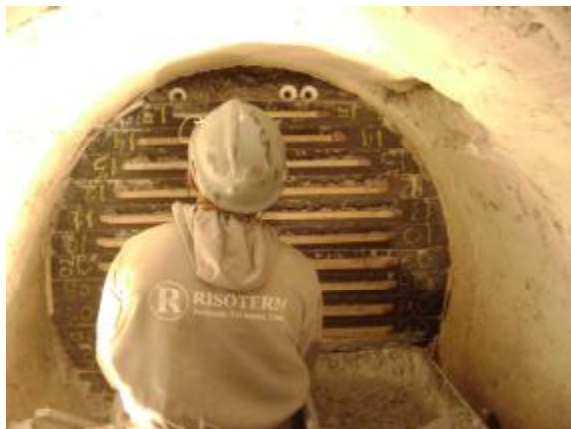
Foto 04

- Ø Verificou-se visualmente se a superfície a ser protegida foi limpa adequadamente.
- Ø Observou – se quanto à existência de vazios durante a concretagem.
- Ø A mistura do concreto estava bem homogênea sem segregação entre os grãos do agregado e cimento. **Foto 04; 05**
