APLICAÇÃO DE CONCRETO REFRAATÁRIO
DOW ARATU PLANTA - A
QUEIMADOR DO THROX AFU-1120

RELATÓRIO FINAL

Período 12/12/13

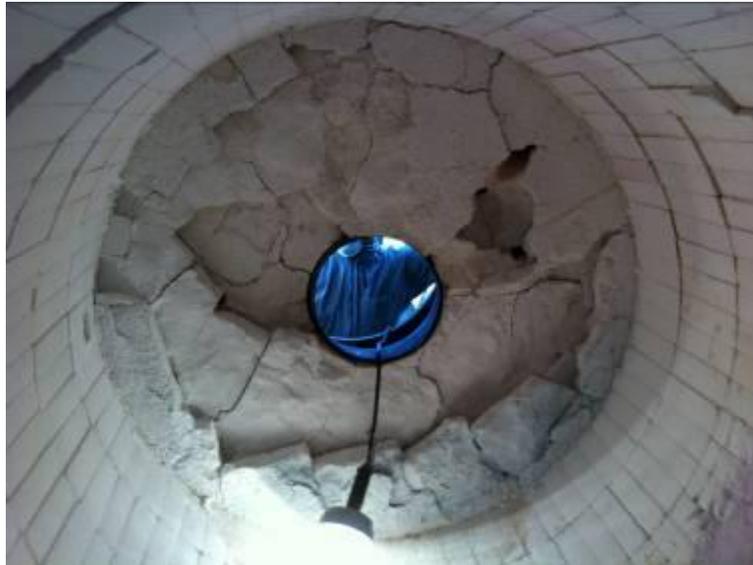
A inspeção foi realizada pela Risoterm juntamente com o inspetor da Dow Brasil como etapa inicial do Serviço. Nessa atividade detectamos deterioração da massa plástica BRASLIG 325 PL por ataque químico.

Foto 01: Vista frontal interna tampa do queimador

As intervenções realizadas anteriormente nesse equipamento foram em: **XXXXX e XXXXX**, verificando um intervalo de 2.5 anos entre reparos. De acordo com esse histórico a expectativa era de realizar apenas uma manutenção superficial, porém nesse momento da inspeção percebemos a necessidade de realizar a substituição total do revestimento refratário.

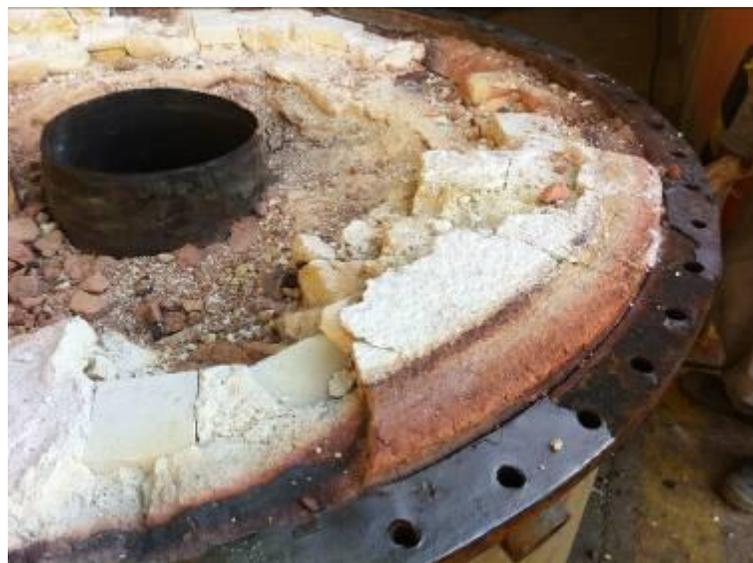
Foto 02: Ataque químico caracterizado pela mudança de coloração

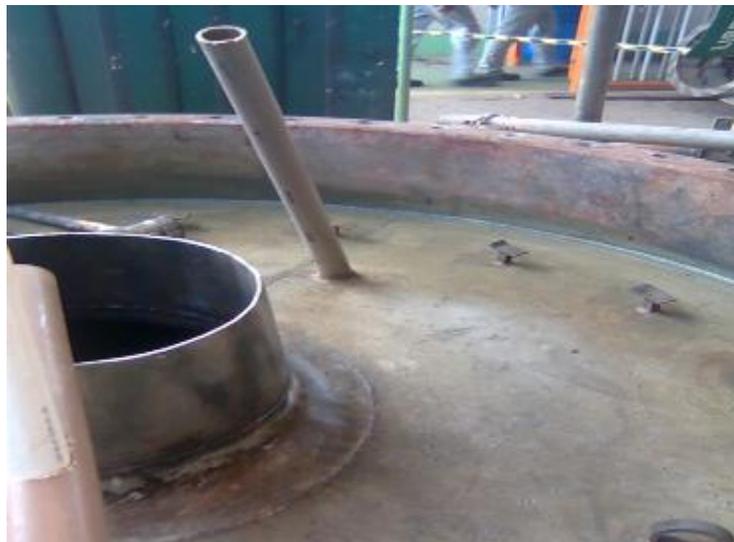
Foto 03: Detalhe da superfície limpa

A superfície onde foi aplicado o material refratário passou por um processo de limpeza tornando-a isenta de óleos, graxa e qualquer outro tipo de inclusão.

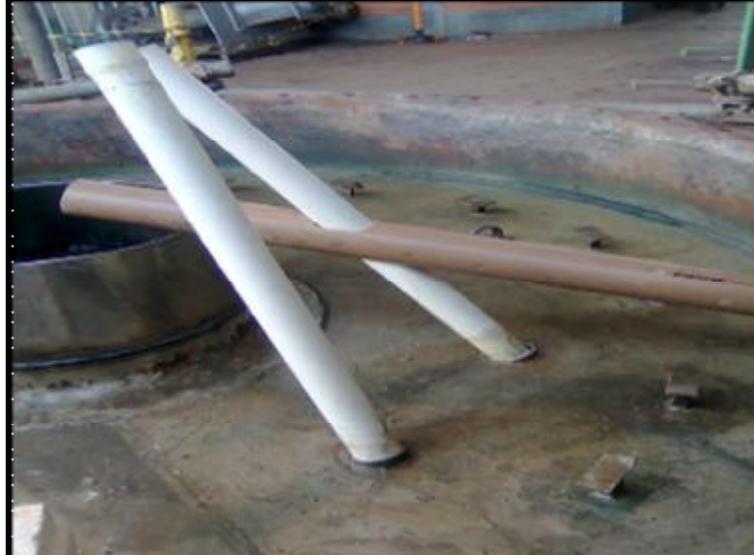
Foto 04: Detalhe das instalação dos tubos de PVC.

Foram instalados tubos de PVC visando evitar o preenchimento dos locais de visualização da chama e do maçarico.

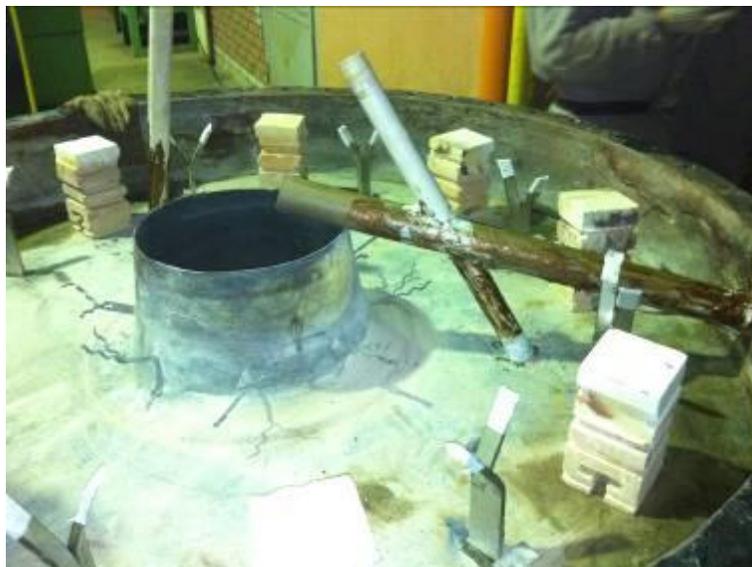
Foto 05: Detalhe das ancoragens

As Ancoras Refratárias foram instaladas para garantir a melhor sustentação do material.

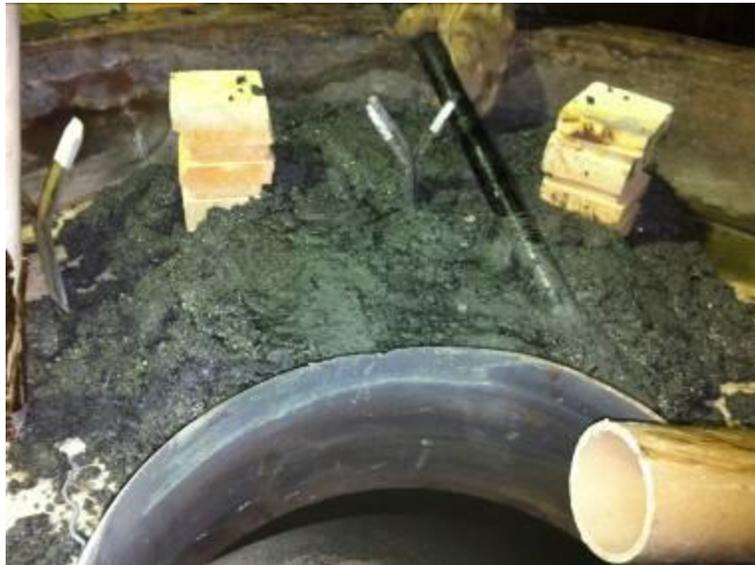
Foto 06: Detalhe do processo de aplicação

No dia seguinte detectamos que o concreto estava reagindo de forma muito lenta. Apuramos o motivo e verificamos que foi utilizada uma quantidade de água maior do que o recomendado. Assim, removemos a área onde não houve a reação correta e reaplicamos o material com a quantidade de água com a taxa mínima permitida, com isso o material reagiu no tempo ideal a ser reinstalado e liberado para operação.

A massa plástica BRASLIG 325 PL utilizada na ultima intervenção foi substituída pelo concreto refratário Catogni 80 LC, já que tínhamos em estoque e por ser um produto indicado para ser aplicado em blocos de maçarico (aplicamos recentemente na caldeira da ERB), segue em anexo ficha técnica desse material.

O adensamento foi feita através de vibrador elétrico, a aplicação foi realizada conforme ficha técnica.

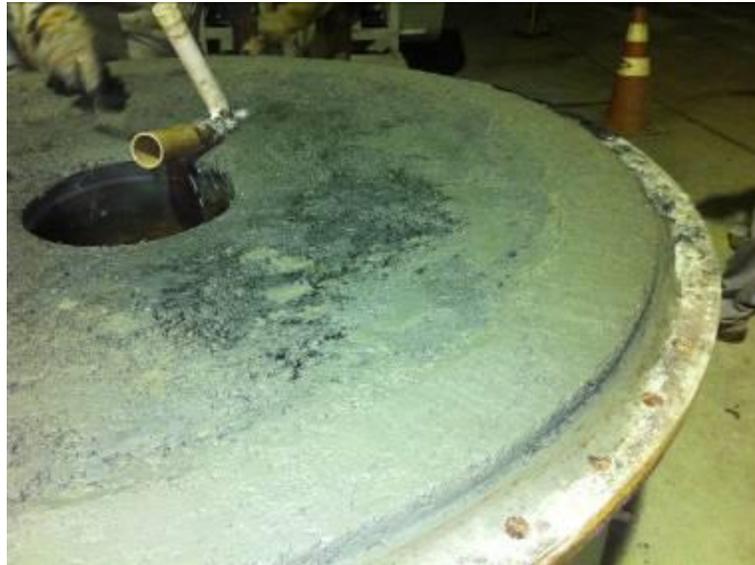
Foto 07: Serviço concluído

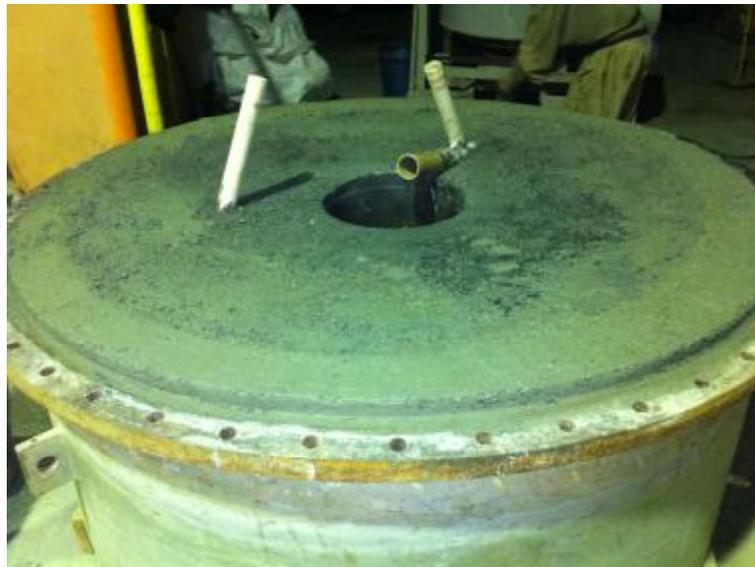
Foto 08: Serviço concluído
