## APLICAÇÃO DE ISOLAMENTO TÉRMICO À FRIO NO TANQUE DO AV-214

### PROJETO AV – 214

### Relatório Final do Serviço de Aplicação de Isolamento Térmico à Frio no tanque AV-214

Relatório apresentado após conclusão dos serviços de aplicação de Isolamento térmico no corpo e teto do tanque AV-214 situado no Site Log da Dow Brasil S.A município de Candeias-Ba.

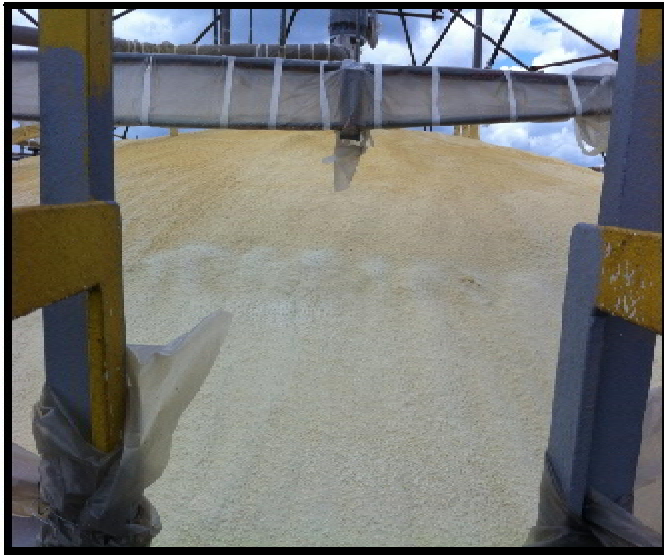
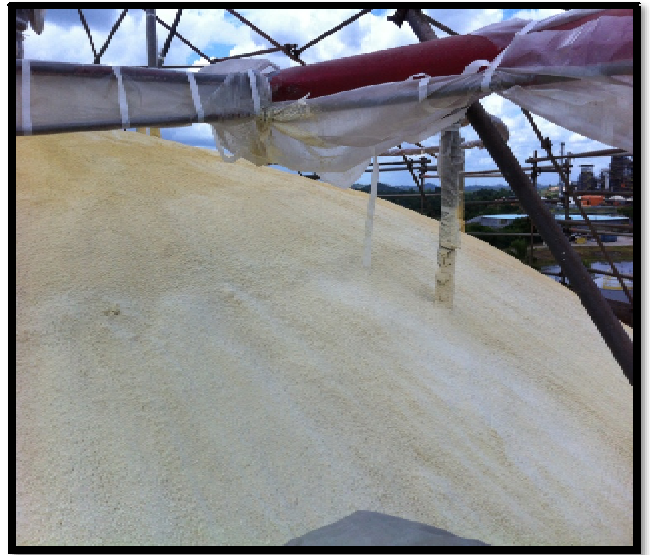
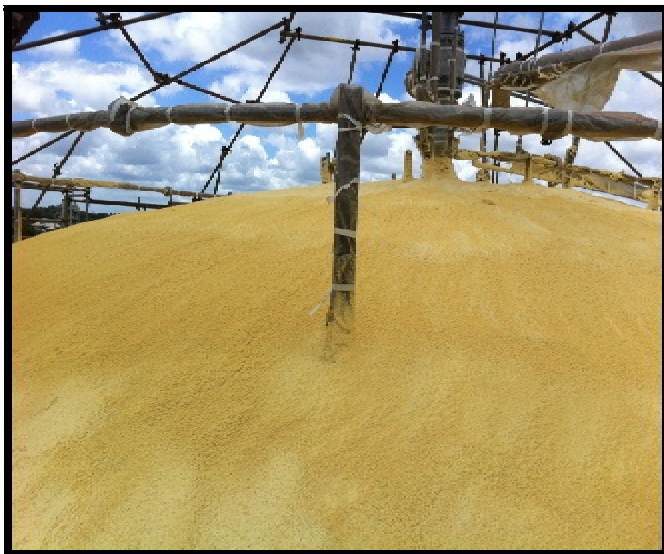
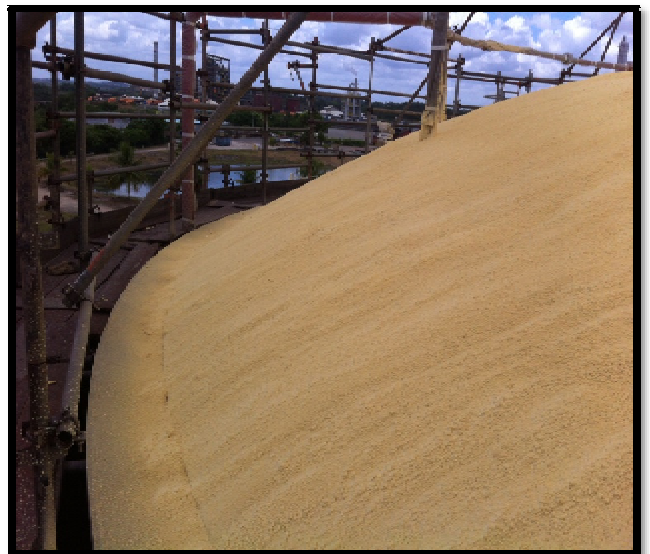
#### Aplicação de Spray no Teto do equipamento

O spray de poliuretano foi aplicado pelo processo de projeção em alta pressão de acordo com a norma Dow G15S-2002-00, foi aplicada uma espuma rígida de poliuretano, a camada formada é monolítica auto-aderente e sem emenda.

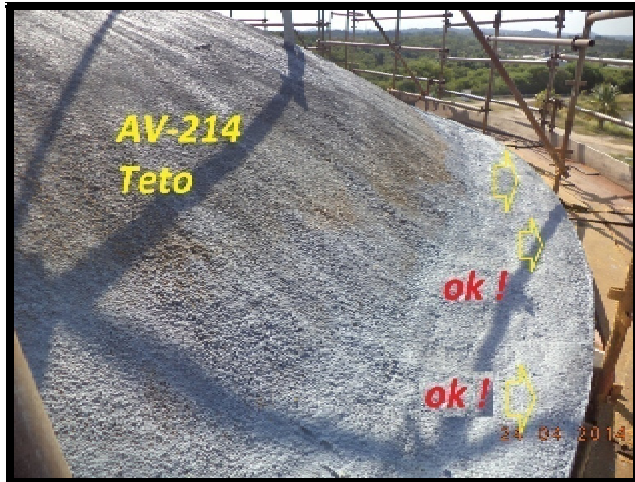
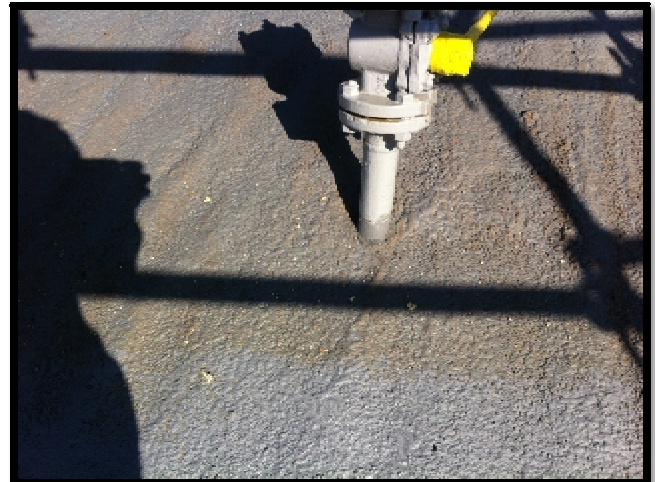
Teto após pintura

Após a aplicação do spray, foi realizada uma pintura com tinta acrílica para proporcionar impermeabilidade e proteção contra raios ultravioleta.

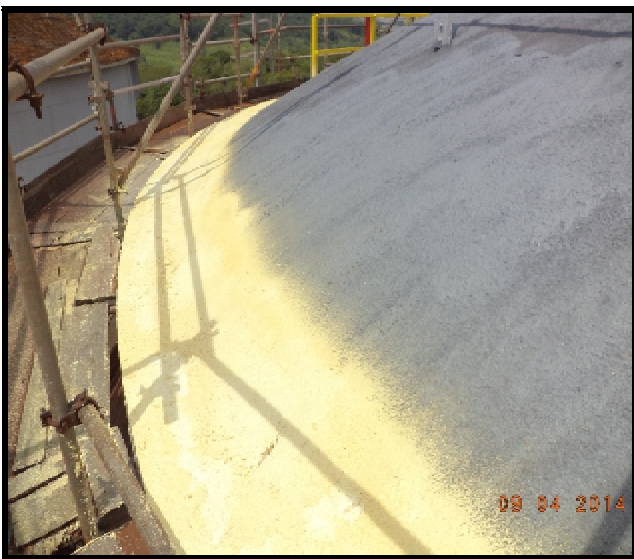
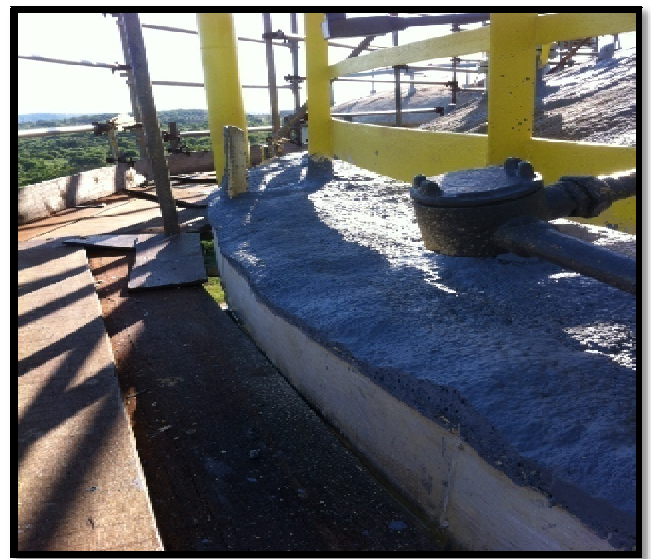
Detalhe da selagem nas bordas e suporte

Nos suportes de sprinkler foram montadas caixas de alumínio e injetado o isolamento, para melhorar a vedação foi aplicado silicone. Esse procedimento foi repetido nos locais de escada de marinheiro, Bv e pescoço de flanges.

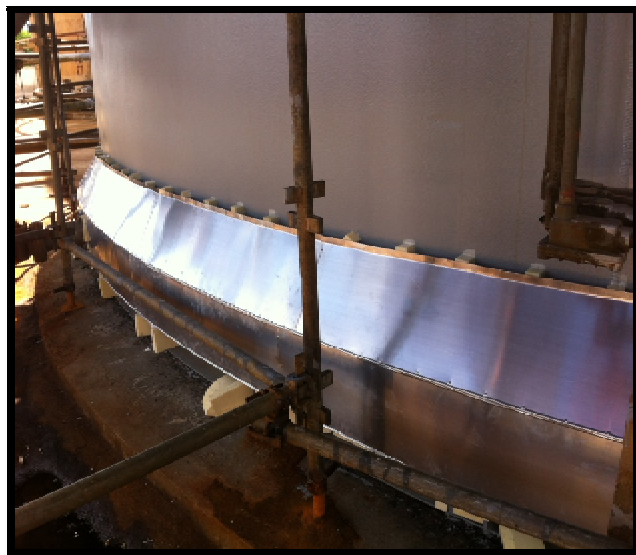
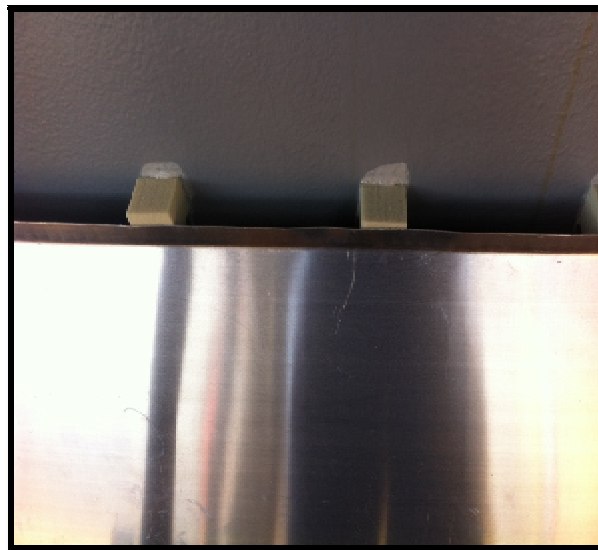
#### Instalação de cálculos de PU e montagem de chapa na Base

Com o objetivo de proporcionar resistência mecânica e proteção contra a ação de intempéries, as chapas de alumínio liso pré-fabricadas foram instaladas no sentido de baixo para cima com transpasse vertical de 50 mm. Entre o costado e o revestimento de alumínio foram instalados espaçadores em poliuretano na espessura do isolamento (38 mm) para uniformizar a superfície externa.

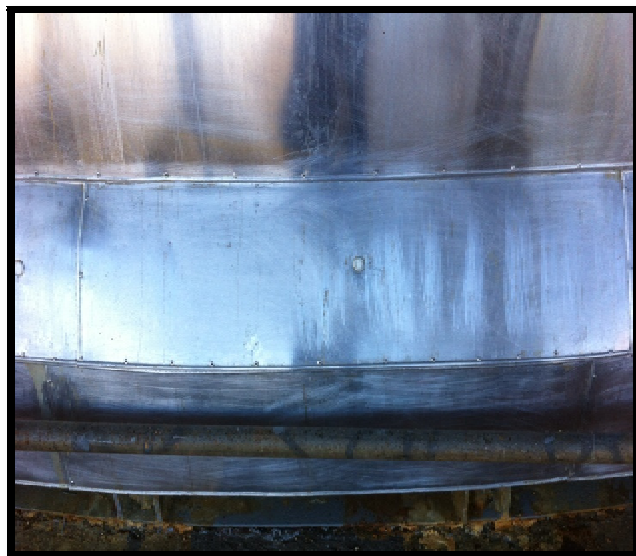
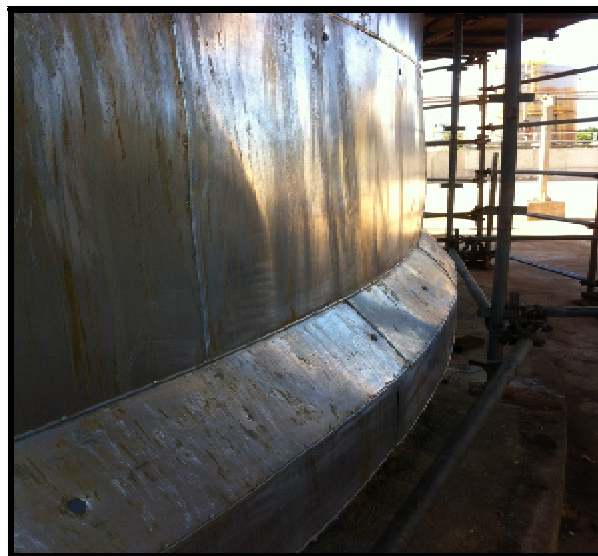
#### Base do equipamento após injeção de Poliuretano

A espessura do isolamento foi de 38 mm. Após injeção tampas de plástico (batoque) foram instaladas nas aberturas por onde foi injetado o Poliuretano para evitar entrada de água.

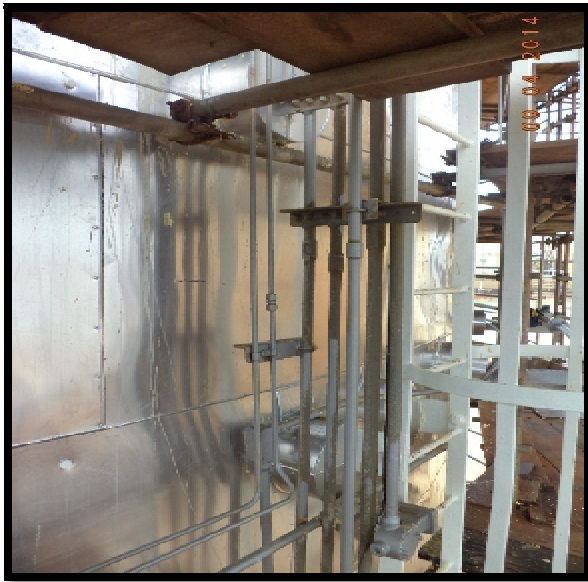
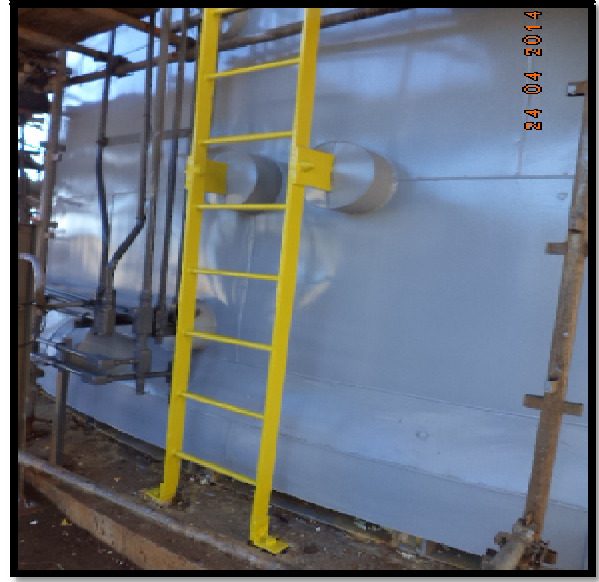
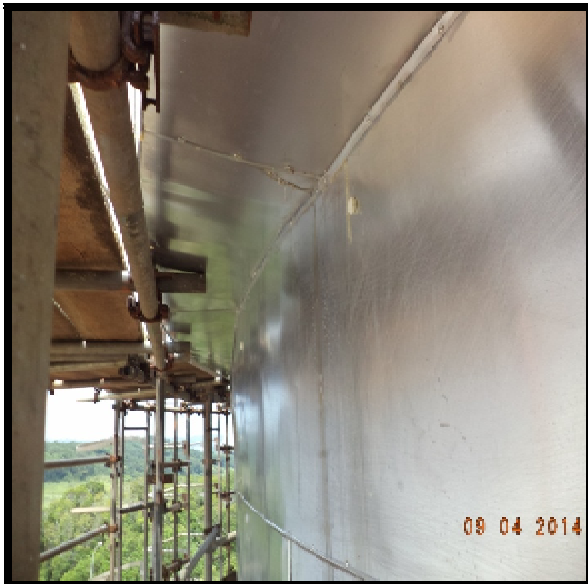
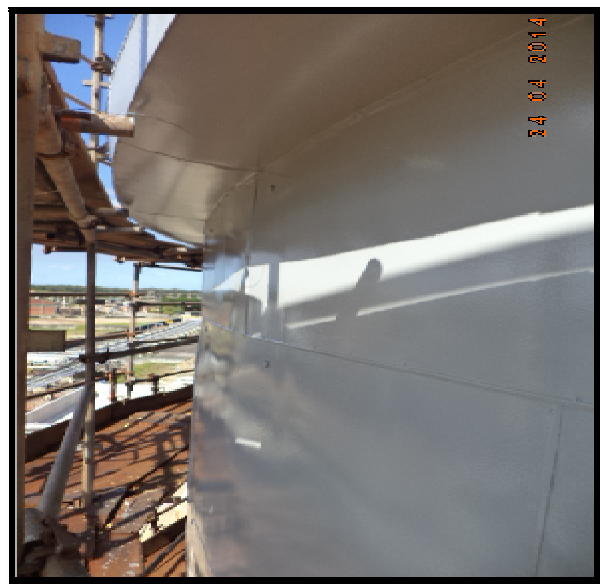
#### Montagem de chapa no costado

A fixação das chapas foi feita com rebite 4.0 x 18 mm no sentido vertical.

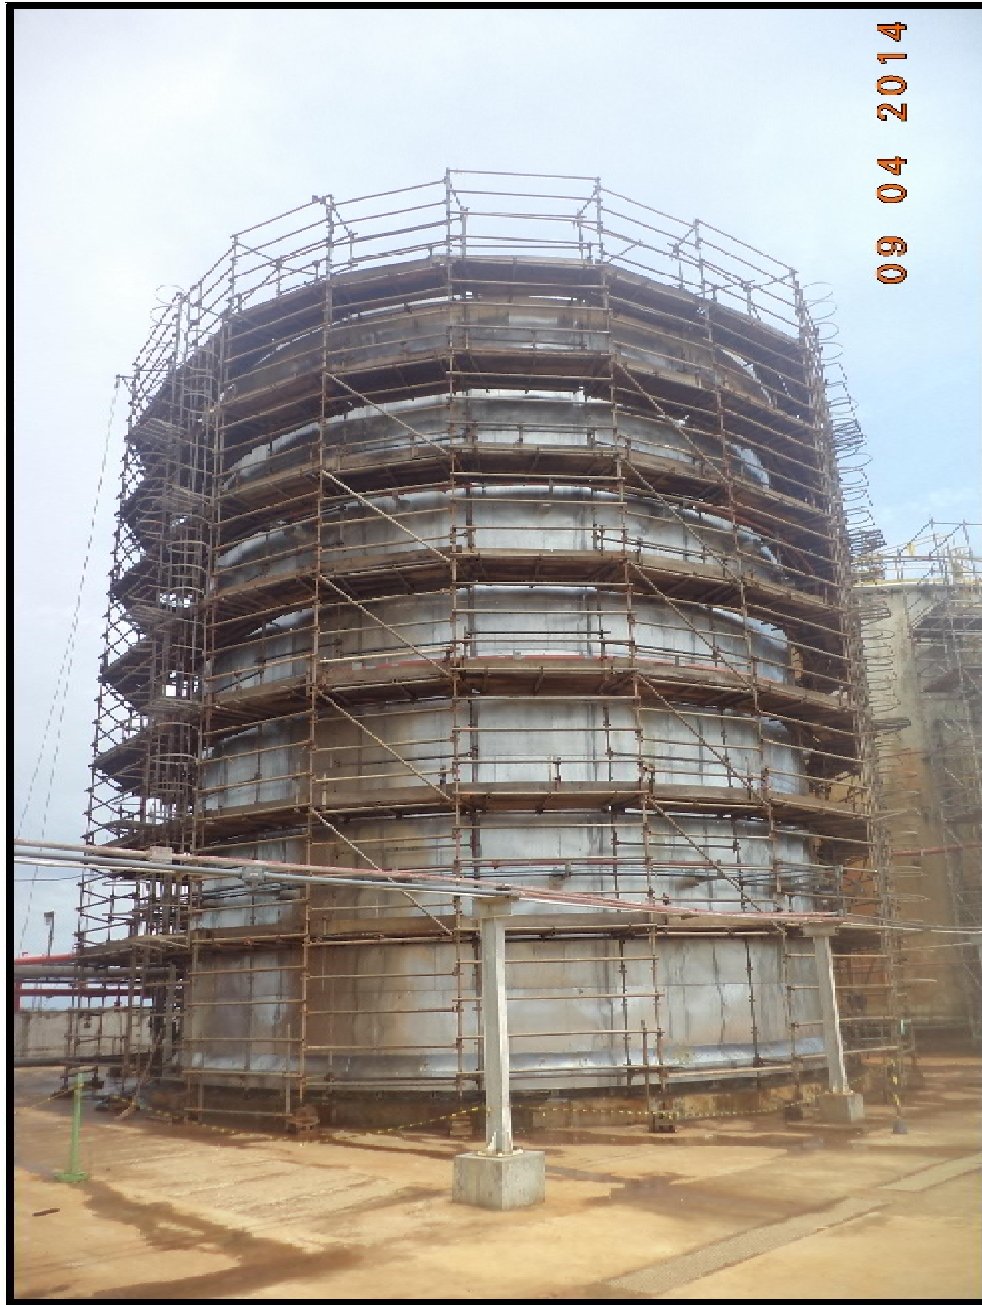
#### Montagem de chapa no costado
