APLICAÇÃO DE ISOLAMENTO TÉRMICO
PLATAFORMA-500
PLANTA - A

RELATÓRIO FINAL DO SERVIÇO

Período Setembro/2014
Candeias – BA

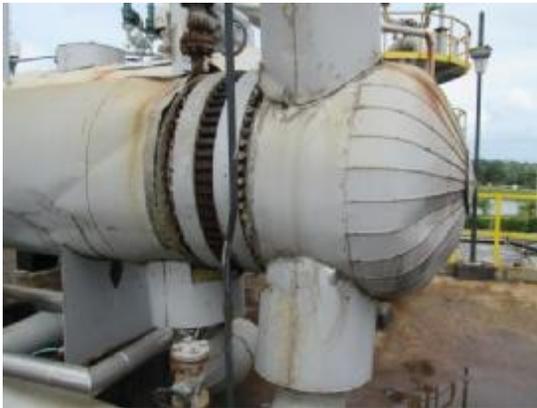
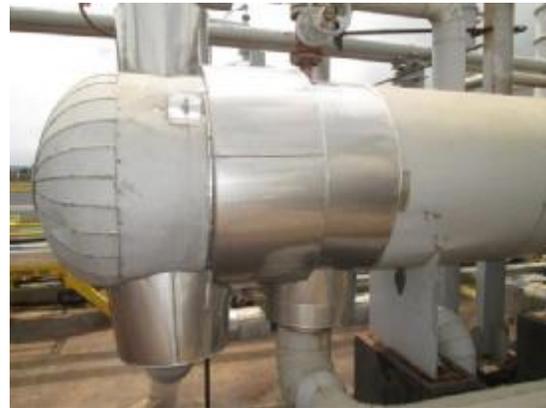
10.1 AE-500

Equipamento estava com muitas aberturas que ocasionavam a infiltração de água. Áreas, como a região dos parafusos, estavam sem nenhum isolamento térmico ocasionado maior consumo de energia.

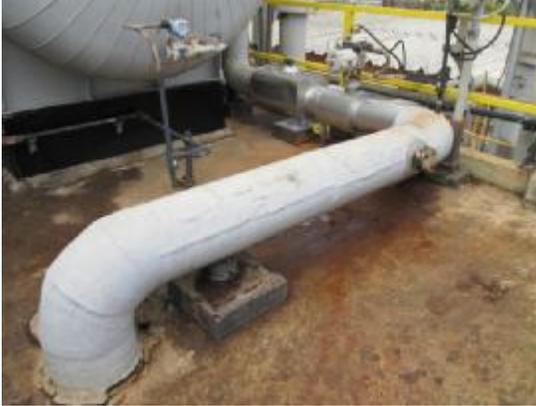
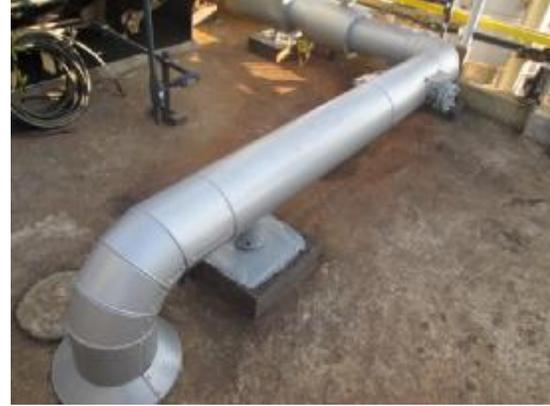
10.2 Ln do AD-1508

Linha estava com revestimento em fibra e com fissuras promovendo a infiltração de água. Foi instalado novo sistema de isolamento térmico conforme padrão Dow.

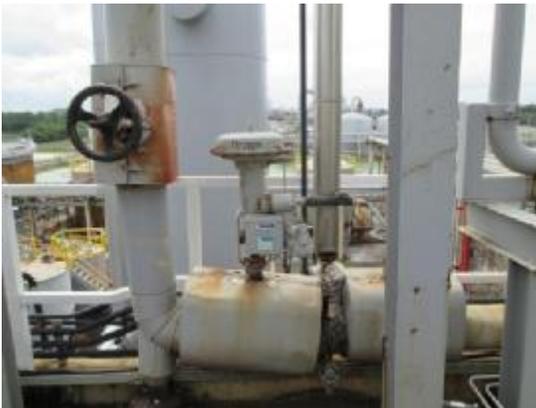
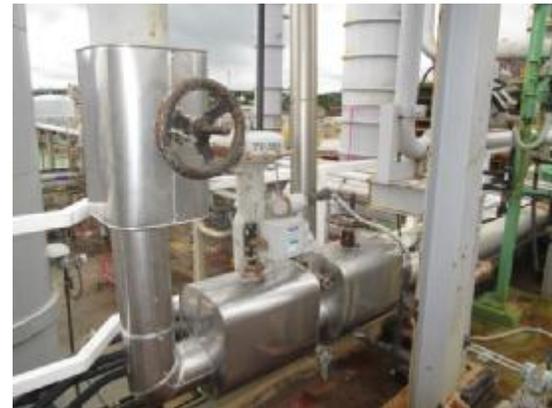
10.3 Ln da TV-2005

Linha estava com revestimento deteriorado promovendo a infiltração de água, isolamento térmico estava danificado. Foi instalado novo sistema de isolamento térmico conforme padrão Dow.

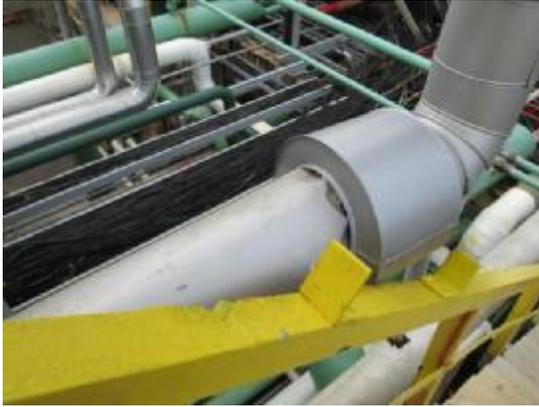
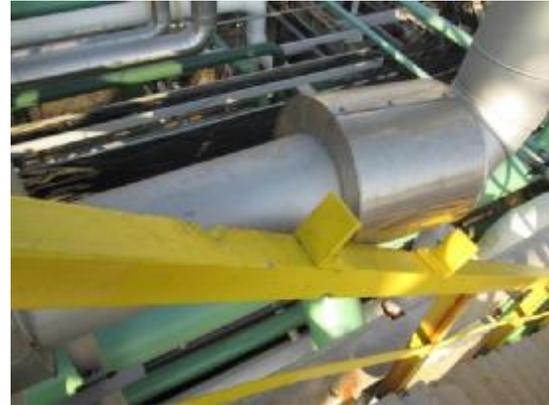
10.4 Ln px AD-1508

Trecho danificado foi substituído para garantir a impermeabilização.

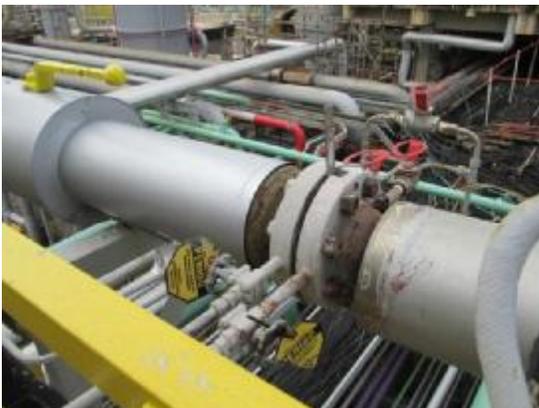
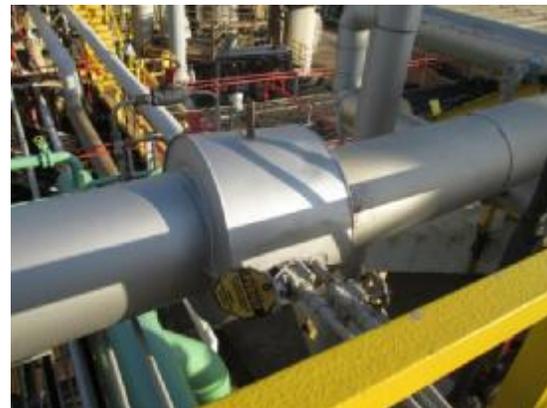
10.5 Ln da TV-2005

Flange estava sem caixa de isolamento ocasionando maior consumo de energia e possibilitando a entrada de água para a tubulação. Foi instalada nova caixa e realizada a impermeabilização conforme padrão Dow.

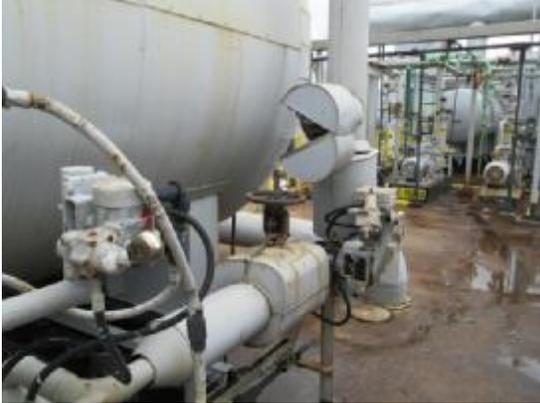
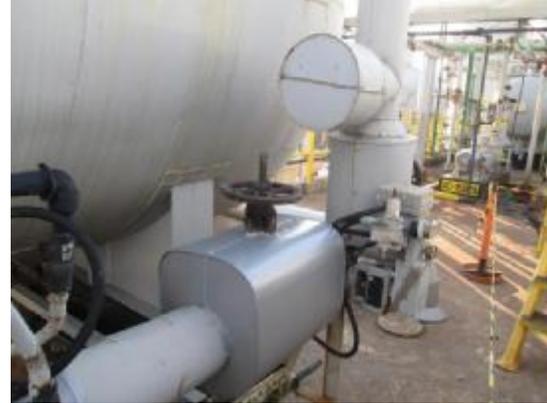
10.6 Ln de topo AD-1508

Todo conjunto estava com muitas aberturas possibilitando a entrada de água, foi realizado o fechamento das frestas reutilizando o material existente e substituída a caixa de válvula devido aberturas na região do castelo.

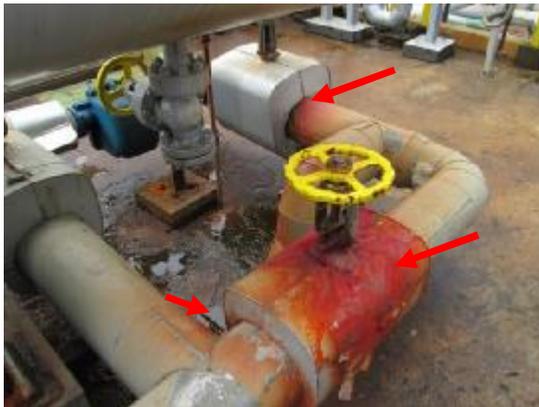
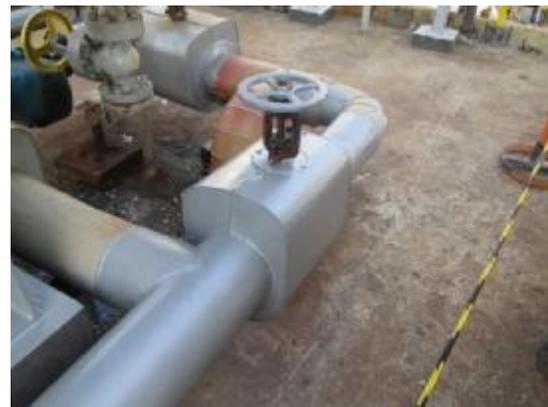
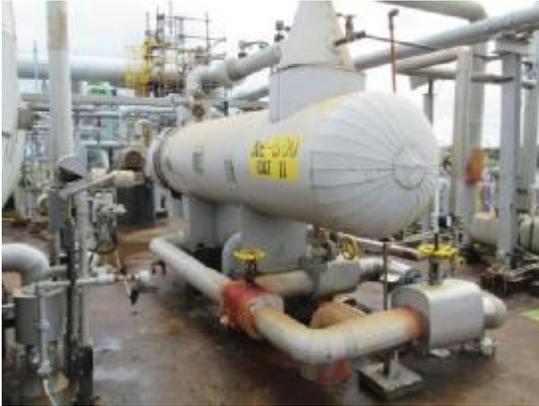
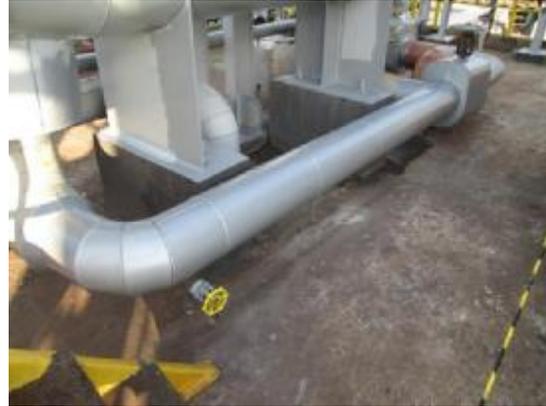
10.7 Ln de fundo AE-500

Todo conjunto estava com muitas aberturas possibilitando a entrada de água, foi realizado o fechamento das frestas reutilizando o material existente e substituída a caixa de válvula devido aberturas na região do castelo.

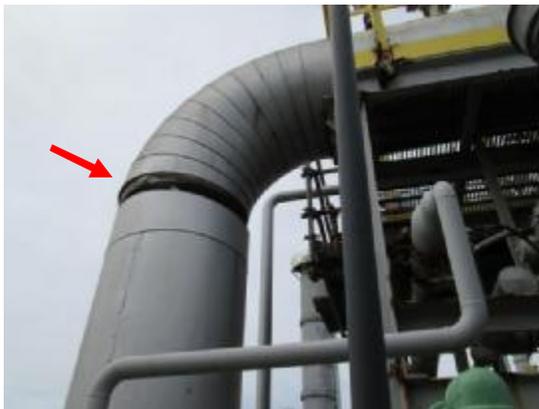
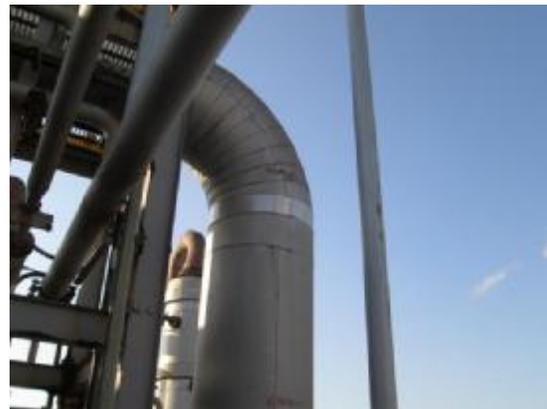
10.8 Ln de topo AT-502

Abertura na região superior da linha estava possibilitando a entrada de água que além de danificar o material isolante poderia promover a corrosão sob isolamento.

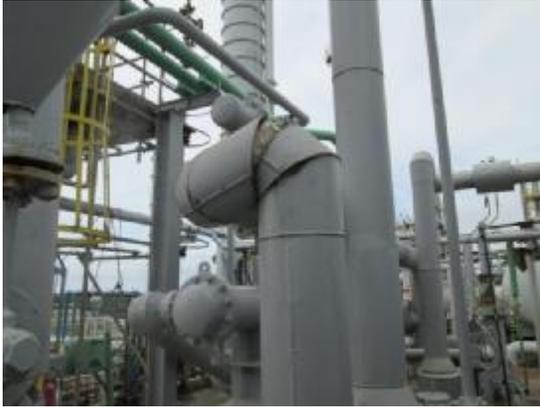
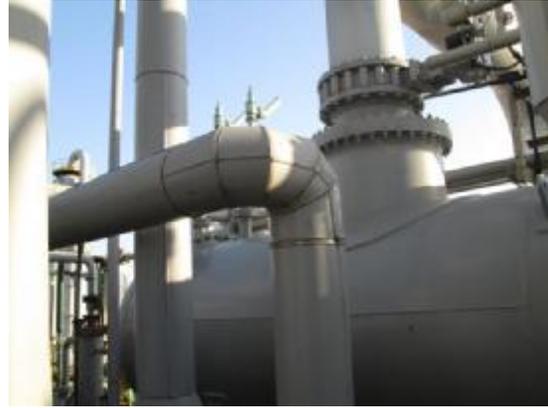
10.9 Linha px. Ao AEJ-509D

Foi realizado reparo na curva danificada para evitar a infiltração de água, o material foi reutilizado.

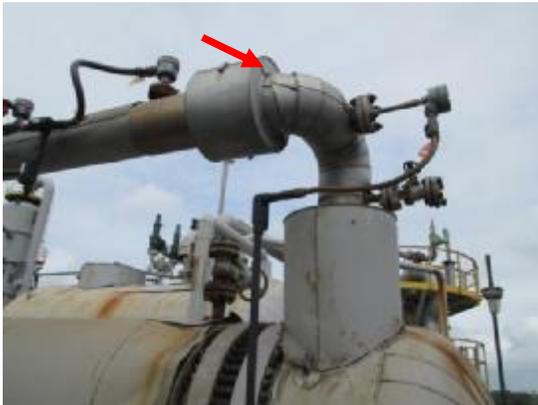
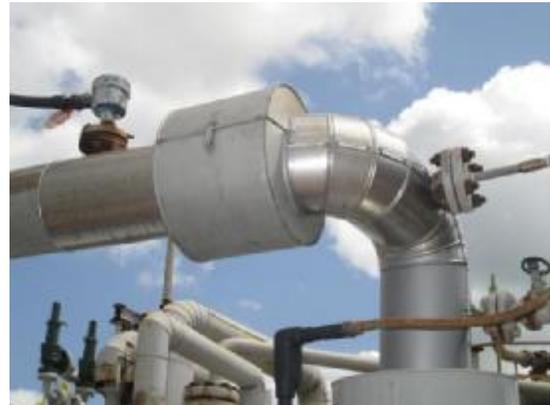
10.10 Linha de topo do AE-500

Aberturas na região superior da linha estavam possibilitando a entrada de água para cabeçote do equipamento que além de danificar o material isolante poderia promover a corrosão sob isolamento.

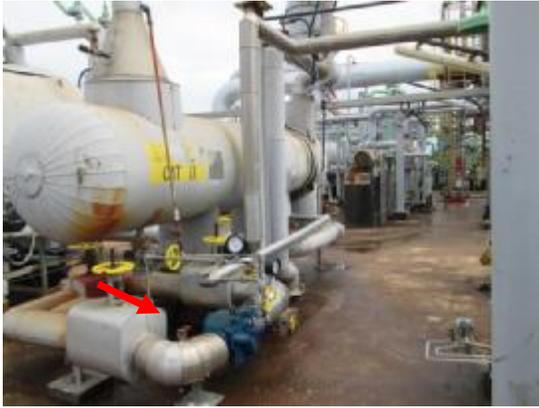
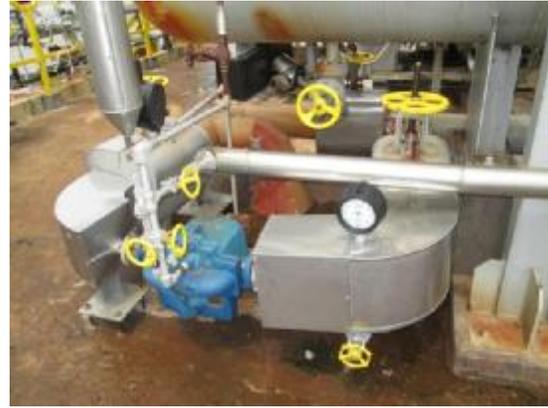
10. Linha do purgador do AE-500

Foi instalado um duto na região das curvas fora de centro a fim de acomodar melhor o material isolante dando maior sustentação e impermeabilização mais eficaz.

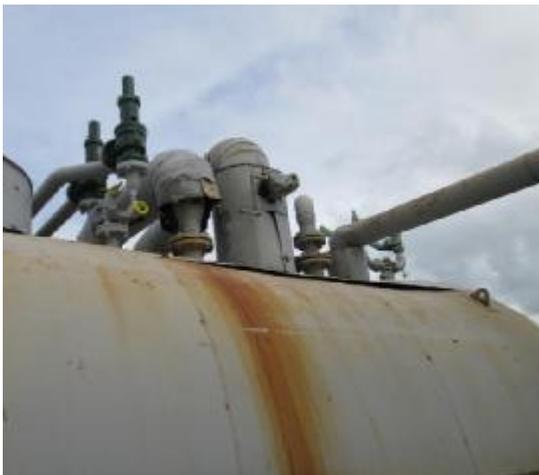
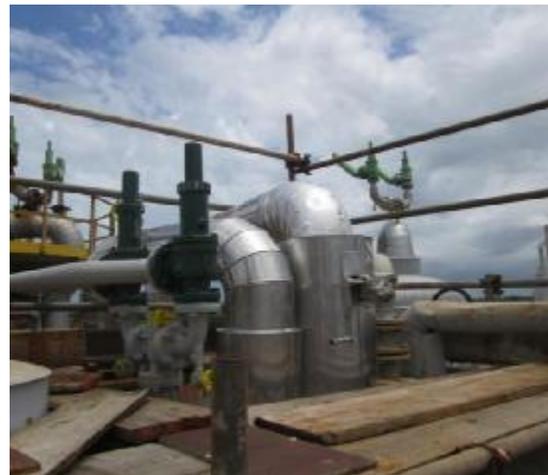
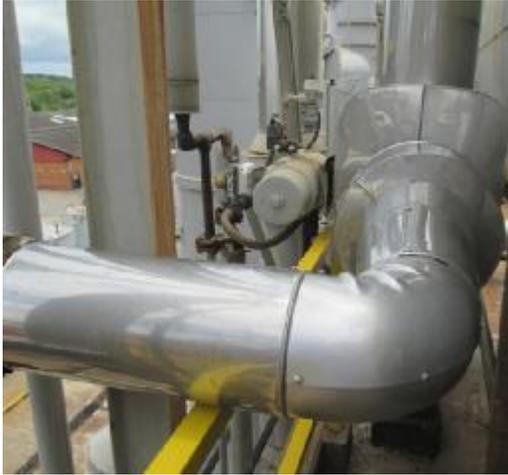
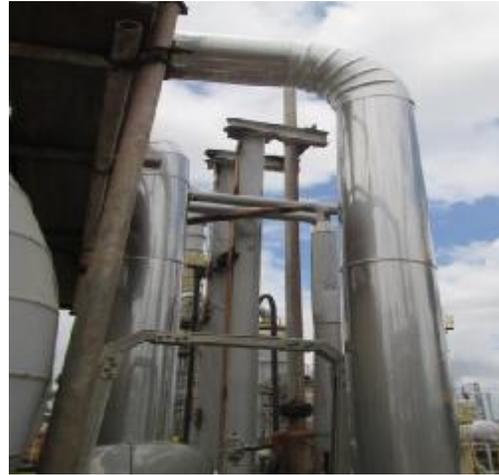
11. AD-1508

As linhas de topo, assim como a região superior do costado, foram recuperadas e o sistema de isolamento esta conforme padrão Dow.
