RELATÓRIO FINAL DE SERVIÇO

**MANUTENÇÃO DO REVESTIMENTO REFRATÁRIO E ISOLAMENTO TÉRMICO DA
CALDEIRA GV-5105**

**DATA BOOK
2024**

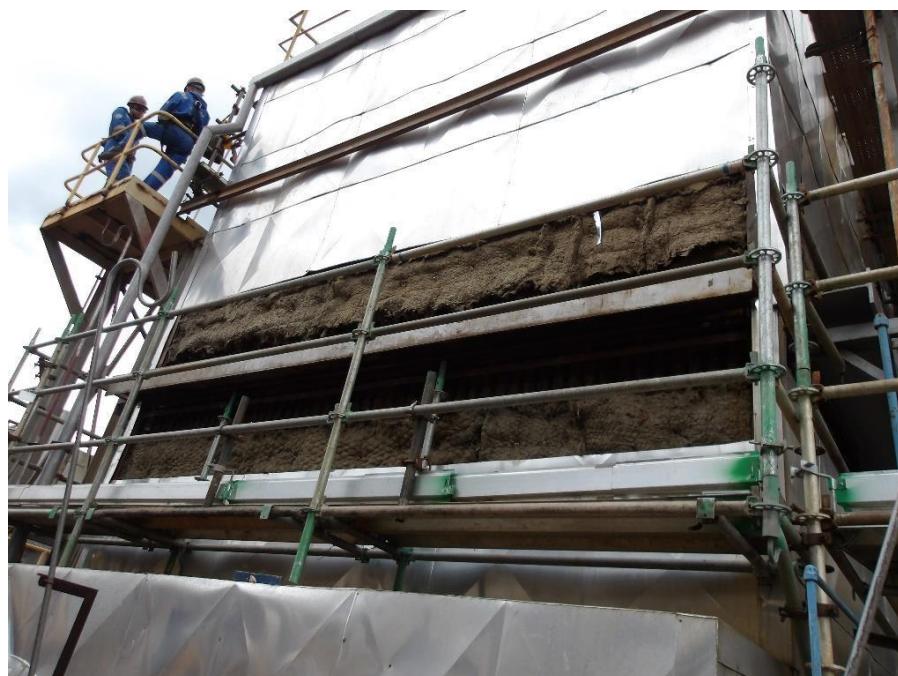
Imagen 01 - Detalhe de remoção de isolamento térmico no buckstay parede sul.

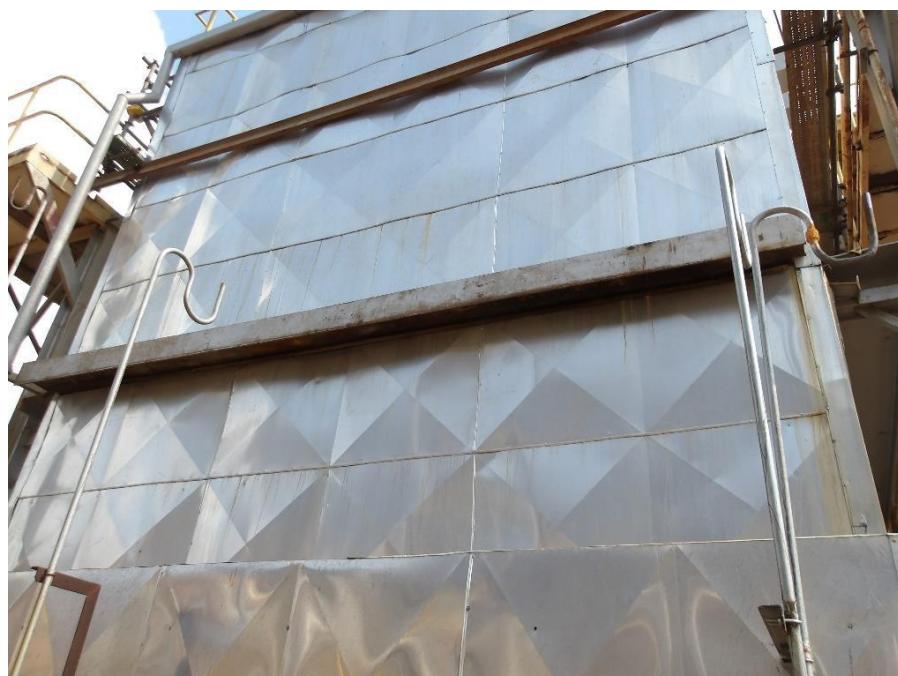
Imagen 02 - Detalhe de aplicação de isolamento térmico na região do Buckstay parede sul.

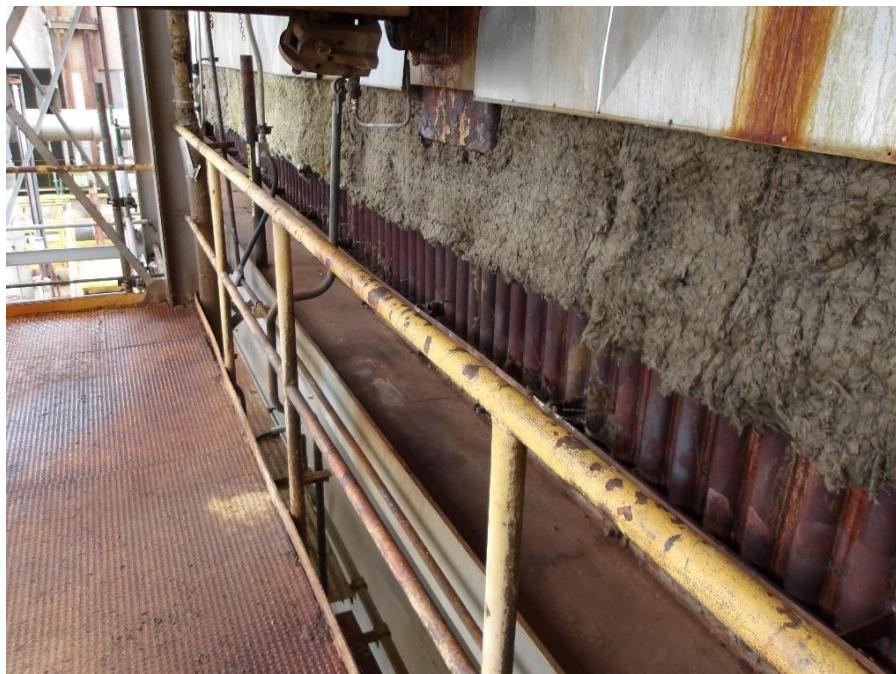
Imagen 03 - Detalhe de remoção de isolamento térmico no buckstaiyl parede leste.

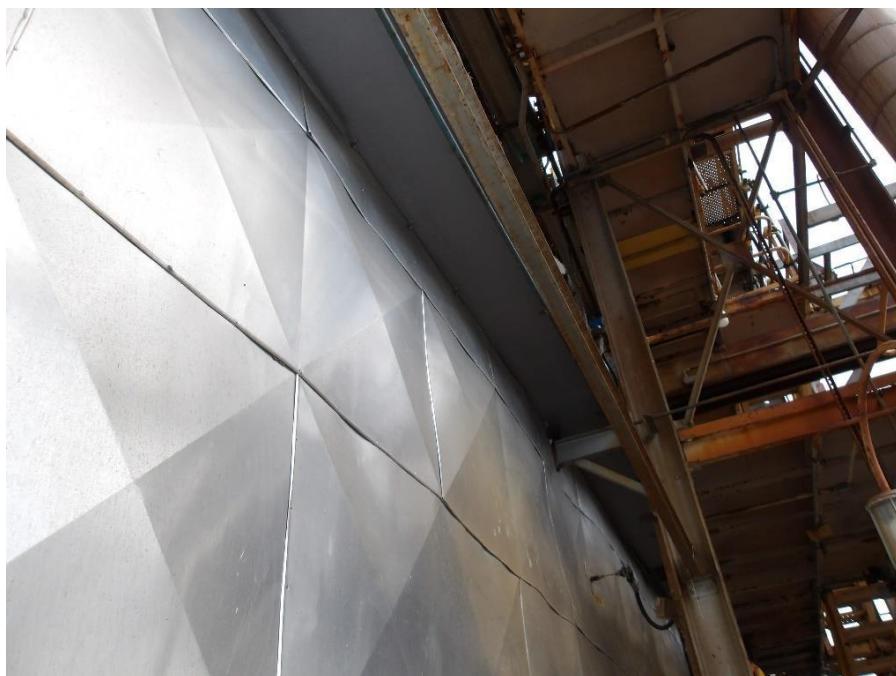
Imagen 04 - Detalhe de aplicação de isolamento térmico na região do Buckstaiyl parede leste.

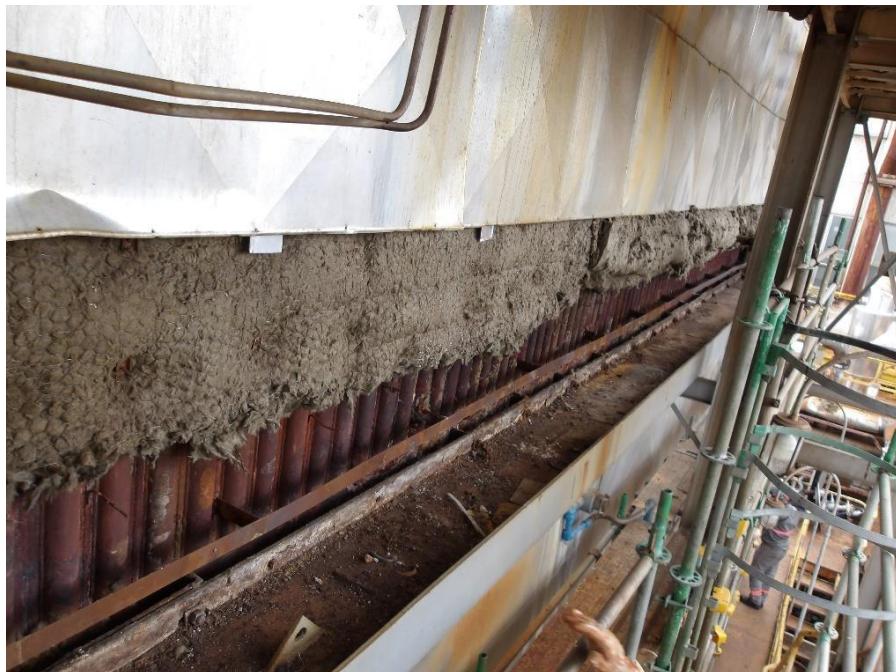
Imagen 05 - Detalhe de remoção de isolamento térmico no buckstay parede oeste.

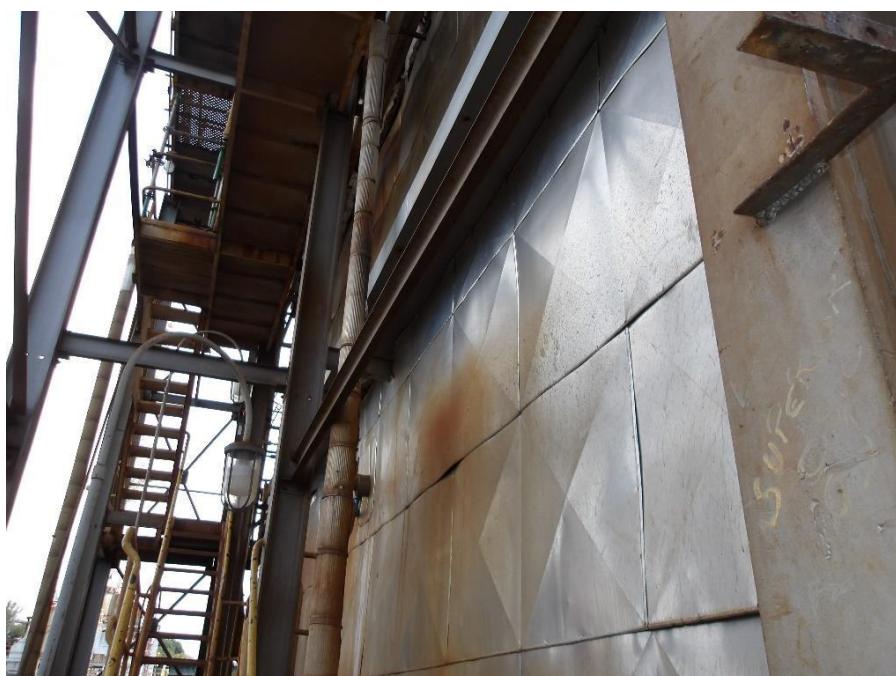
Imagen 06 - Detalhe de aplicação de isolamento térmico na região do Buckstaiy parede oeste.

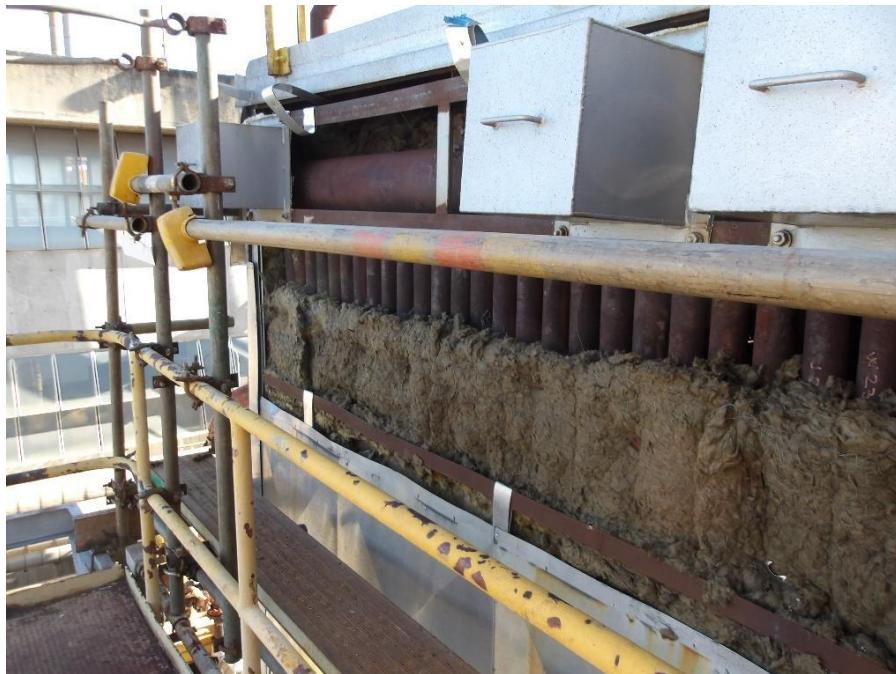
Imagen 07 - Detalhe de remoção de isolamento térmico nos coletores superiores.

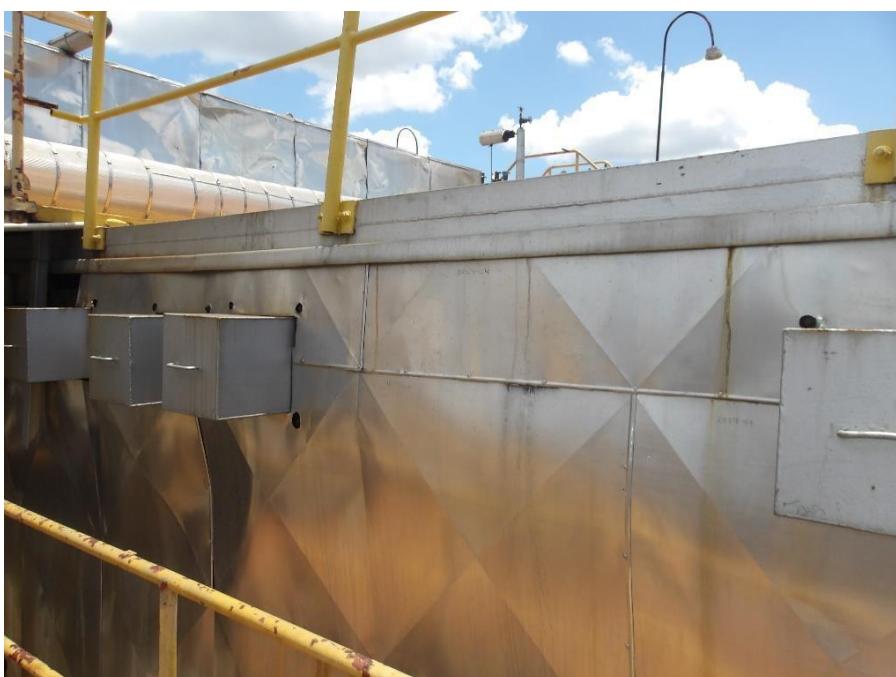
Imagen 08 - Detalhe de aplicação de isolamento térmico nos coletores superiores.

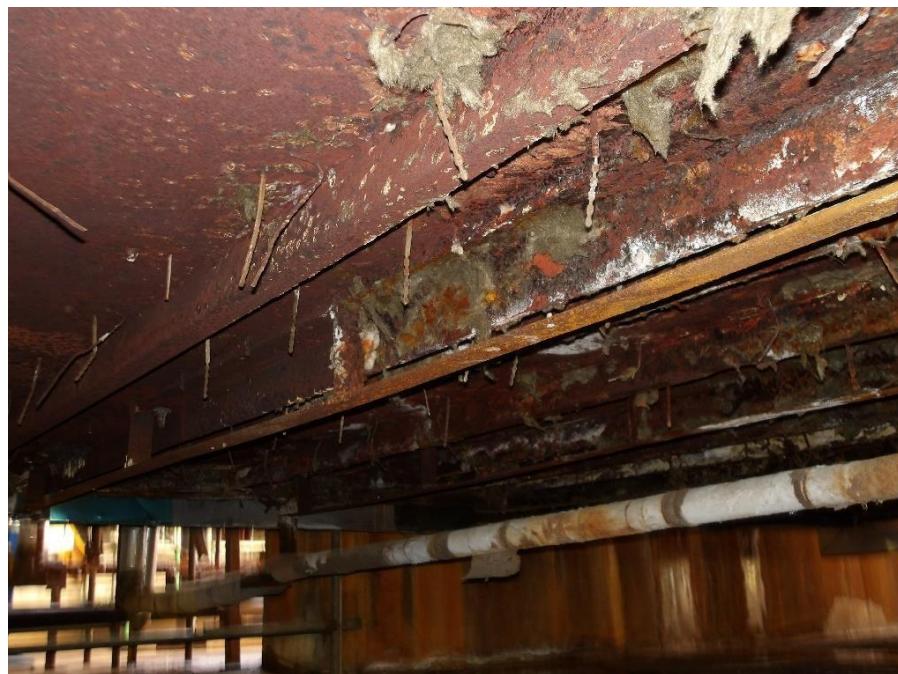
Imagen 09 - Detalhe de remoção de isolamento térmico na região do fundo da caldeira.

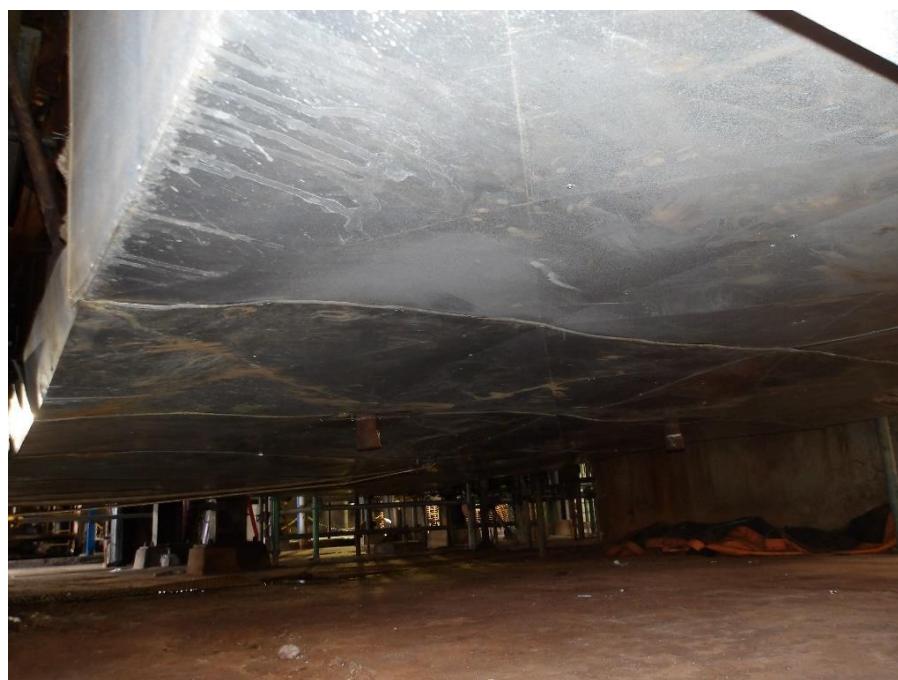
Imagen 10 - Detalhe de aplicação de isolamento térmico na região do fundo da caldeira.

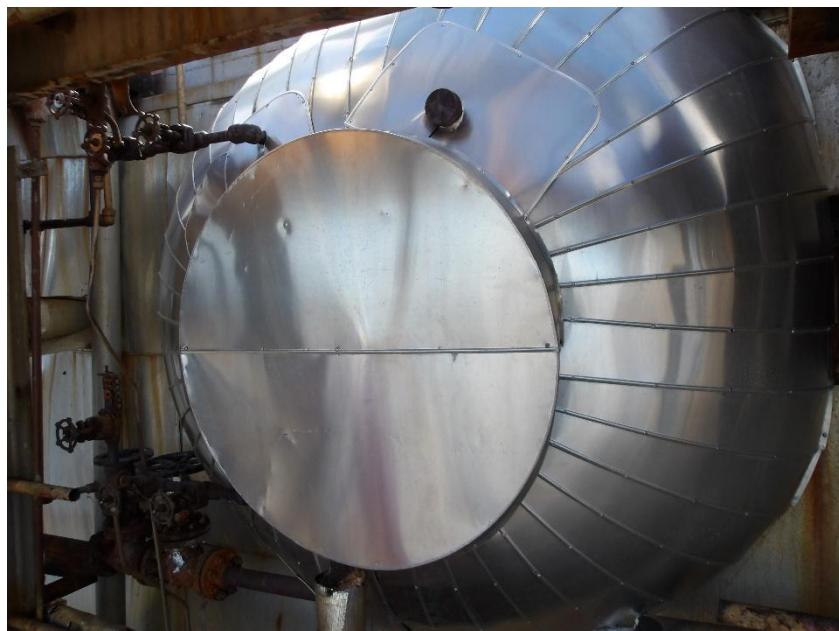
Imagen 11 - Detalhe de aplicação de isolamento térmico no tubulão superior.

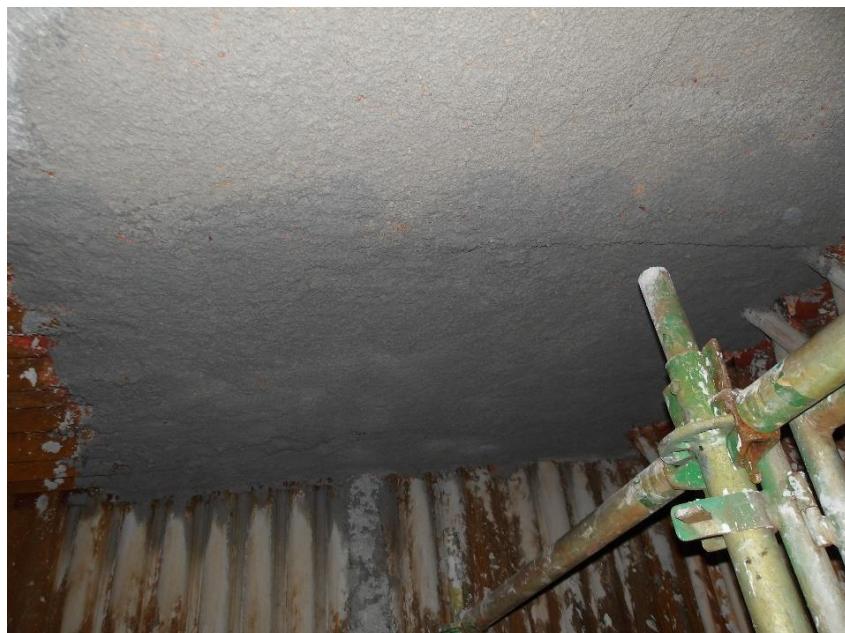
Imagen 12 - Detalhe do teto da fornalha.

A recomposição de revestimento refratário foi realizado através de socagem manual no teto e nas aletas laterais da fornalha com o concreto denso regular B CASTIBAR N. Após realizarmos o teste com Therm Bond 6L que havia em disponibilidade, não obtivemos êxito, pois o mesmo de pega química havia sido formulado para reparos em superfícies horizontais com aplicação via derramamento.

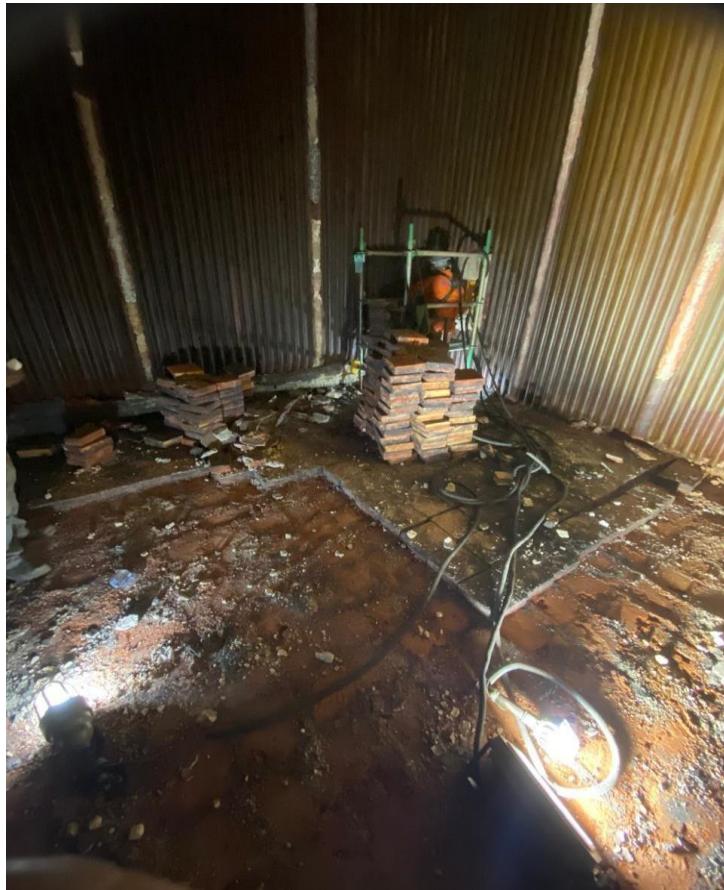
Imagen 13 - Detalhe da demolição do revestimento refratário no piso da fornalha.

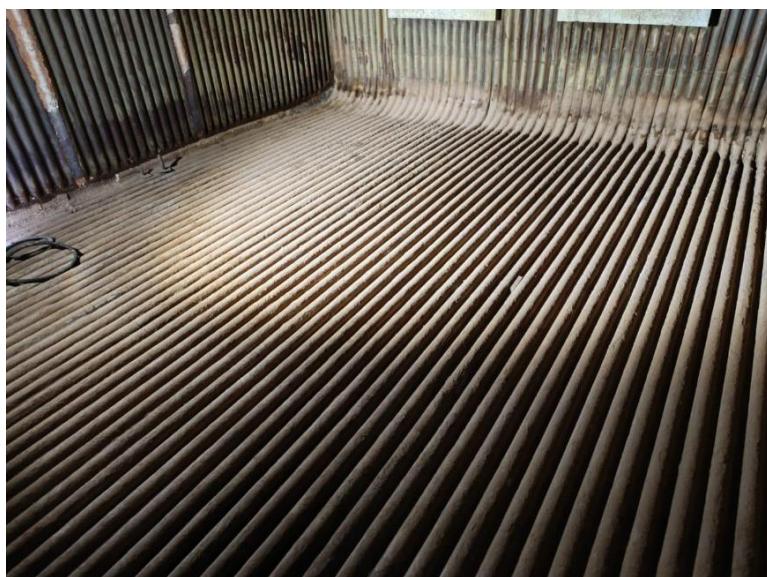
Imagen 14 – Detalhe do piso da fornalha após a demolição e remoção do revestimento refratário.

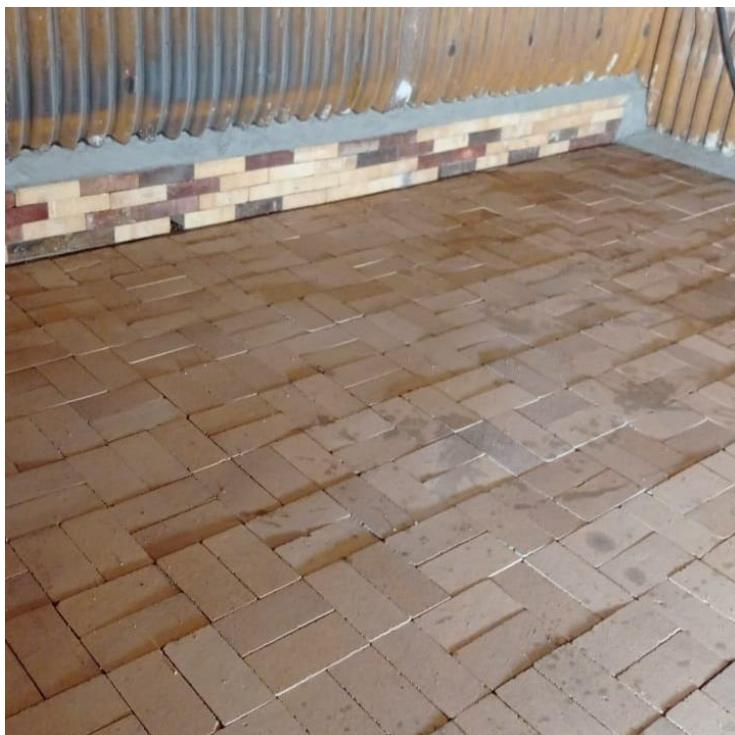
Imagen 15 – Detalhe da montagem do piso, rodapé e selagem do tubulão inferior da fornalha.

Os tijolos do piso foram montados logo após a desmontagem dos andaimes internos, sendo assentados sobre o concreto agregado que foi aplicado sobre os tubos do piso da fornalha, com 100mm de espessura.

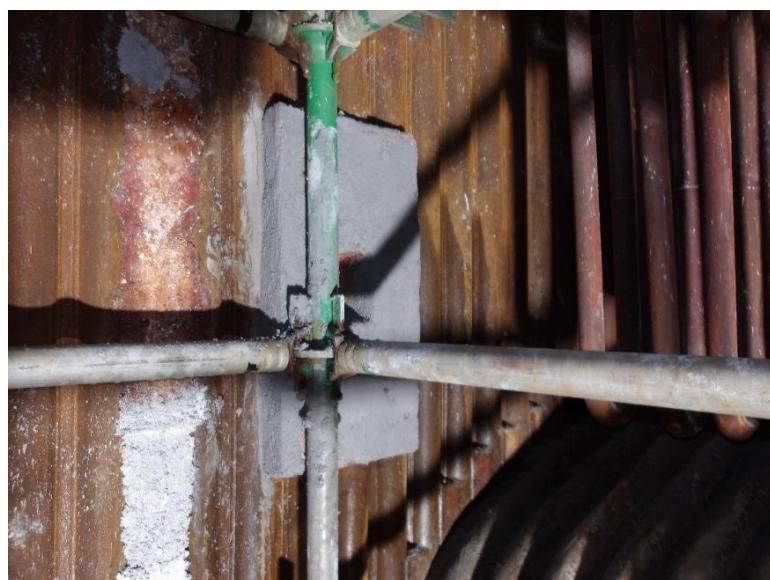
Imagen 16 - Detalhe do reparo em visor e aleta da fornalha.

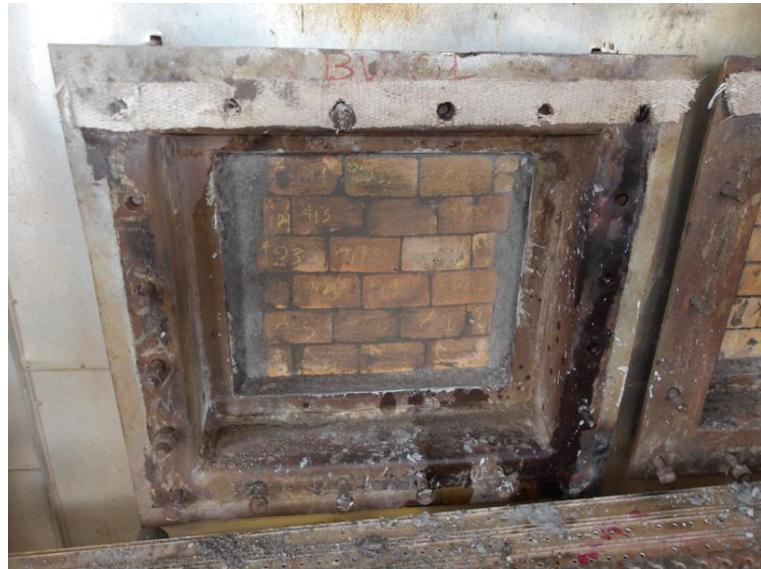
Imagen 17 – Detalhe do fechamento das BV's com tijolos.
