RELATÓRIO FINAL DE SERVIÇO
ACELEN

MANUTENÇÃO EMERGENCIA DO REVESTIMENTO REFRATÁRIO DA
CALDEIRA GV-8301

DATA BOOK
2025

ACELEN	MD.001.PQR.011 REVISÃO: 00
RELATÓRIO FINAL DE SERVIÇO

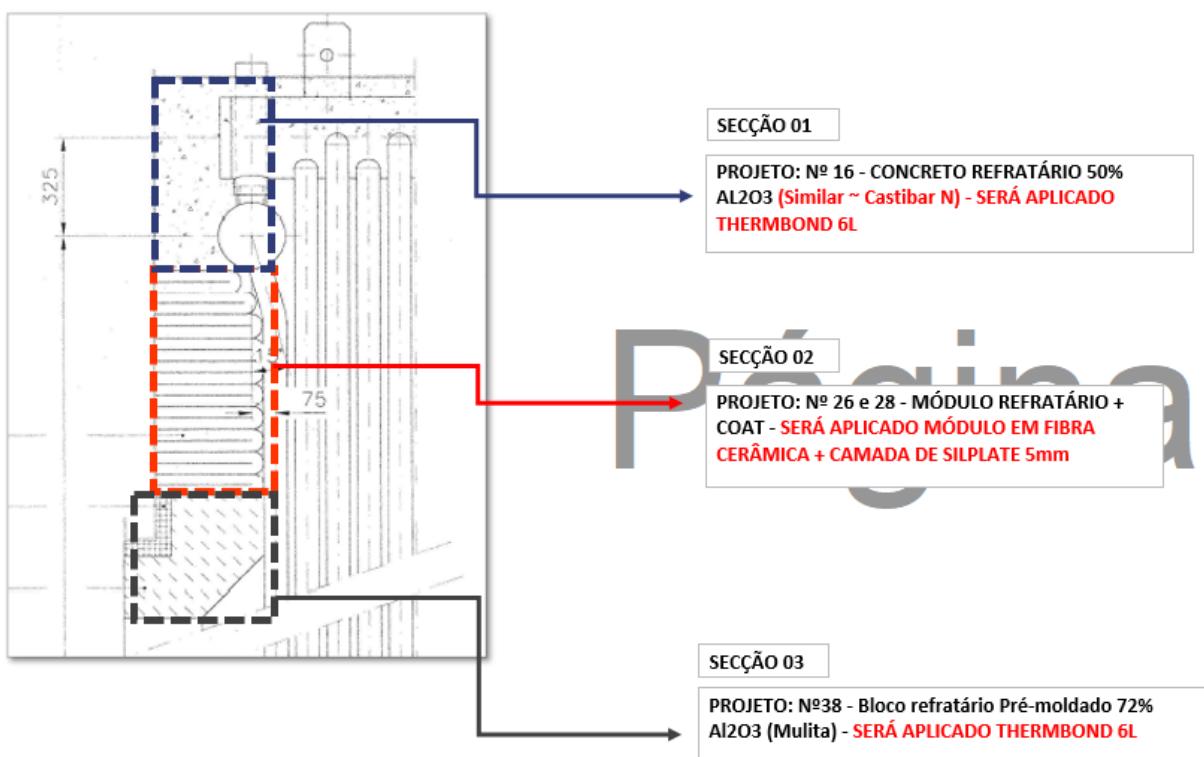
A recomposição do revestimento refratário na região acima dos queimadores foi realizada conforme croqui abaixo, definido em conjunto com manutenção e integridade Acelen:

Para recomposição do refratário nas secções 01 e 03, foi realizada instalação de ancoragens metálicas tipo "V" em aço inox 310. Para secção 02, foram instaladas ancoragens metálicas e hastes em inox 310 (Sistema CV para módulos). Após instalação do invólucro e ancoragens, foi realizada aplicação de revestimento refratário através de socagem manual e derramamento. O método de derramamento foi realizado com no máximo 2,5 metros de altura em queda livre conforme estabelecido na Ficha Técnica, procurando evitar a segregação dos materiais, sendo transportado ao local de aplicação no menor tempo possível para manter uma alimentação contínua, no sentido de evitar juntas frias ou planos de laminação no revestimento. Na secção 02, foram instalados os módulos refratários com utilização das hastes de inox.

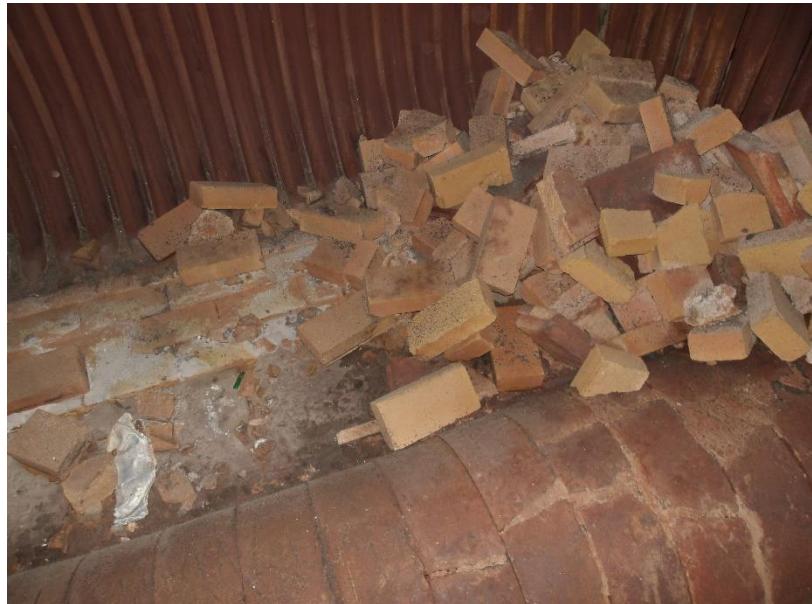
**Foto 1 – Piso e rodapé danificados**

Com a finalidade de agilizar a desmontagem de andaimes, a recuperação do revestimento no piso foi iniciada nas regiões livres. Foi realizada a aplicação de concreto como agregado e a camada de tijolos refratários. Na sequência, a montagem dos tijolos no fechamento da selagem do tubulão e finalizando com o rodapé. Após desmontagem dos andaimes internos, foi concluído o reparo no piso.

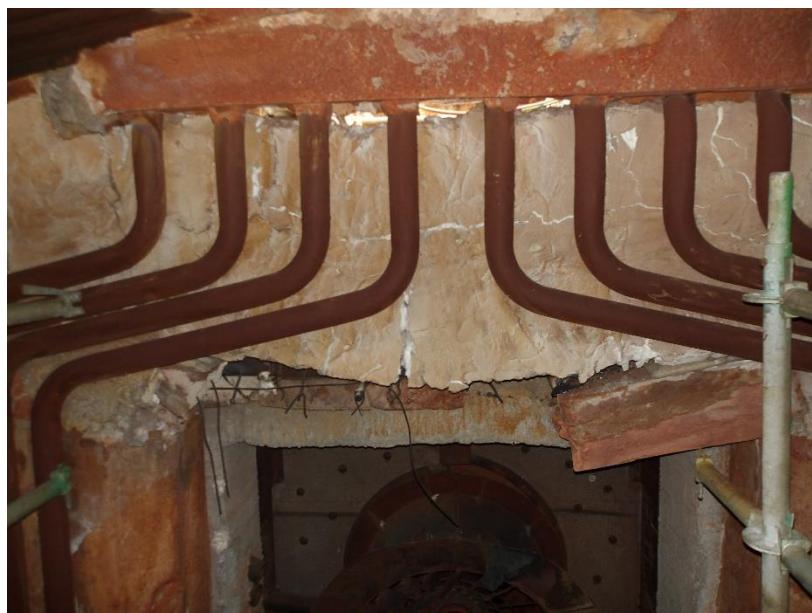
**Foto 2 – Refratário acima dos queimadores**

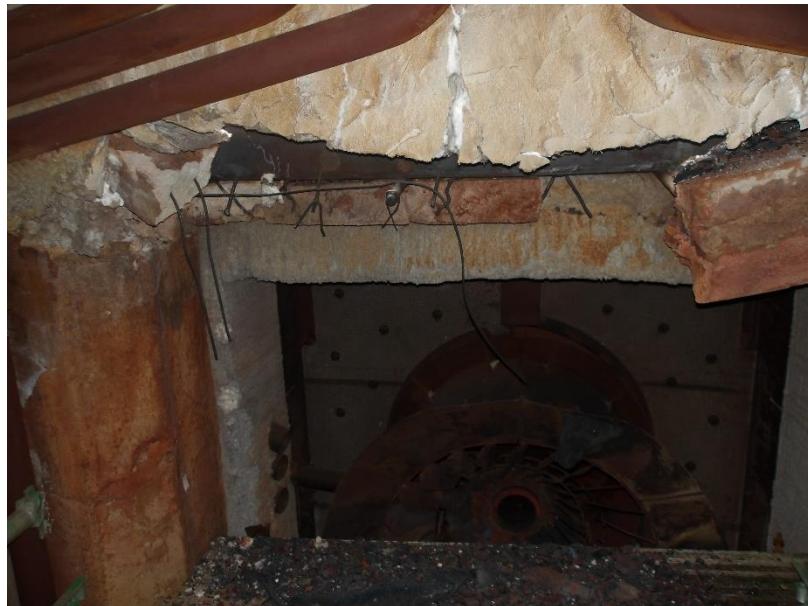
Foto 3 – Detalhe da viga refratária danificada.

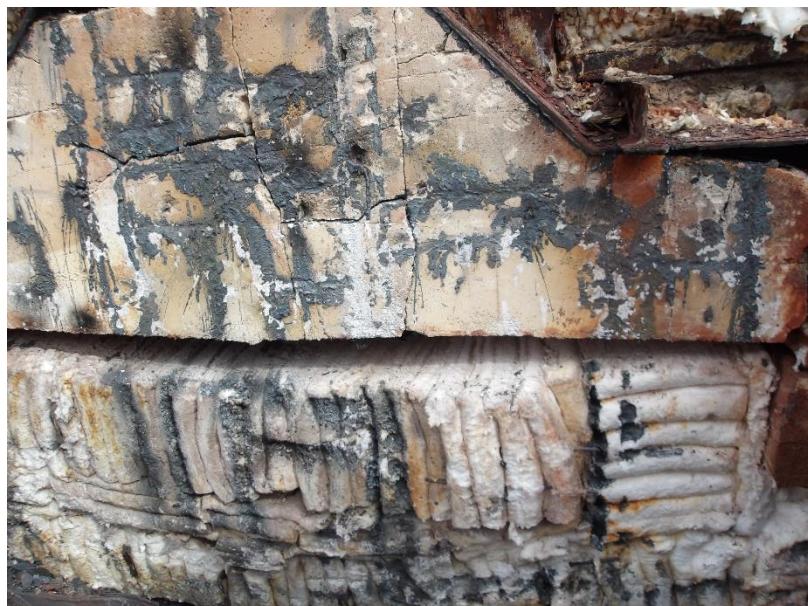
Foto 4 – Refratário acima dos queimadores – lado externo.

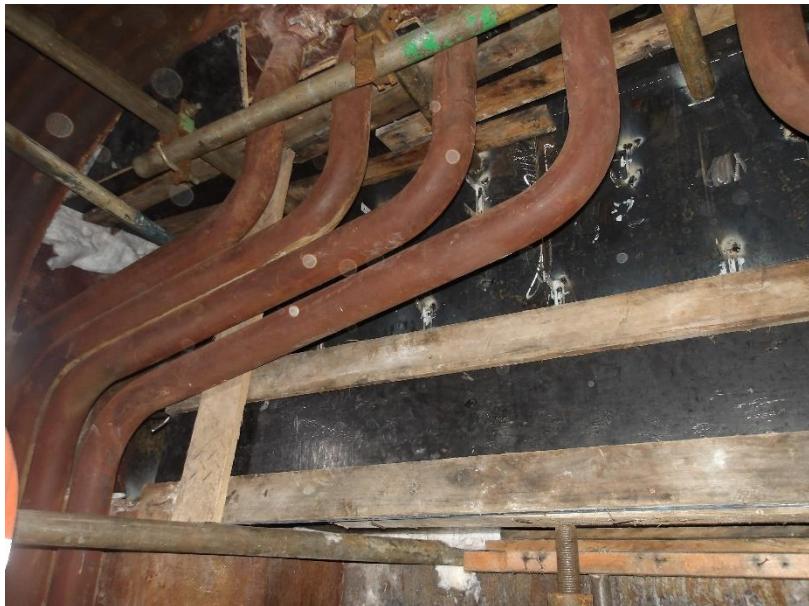
**Foto 5 – Instalação das formas para recuperação do refratário**

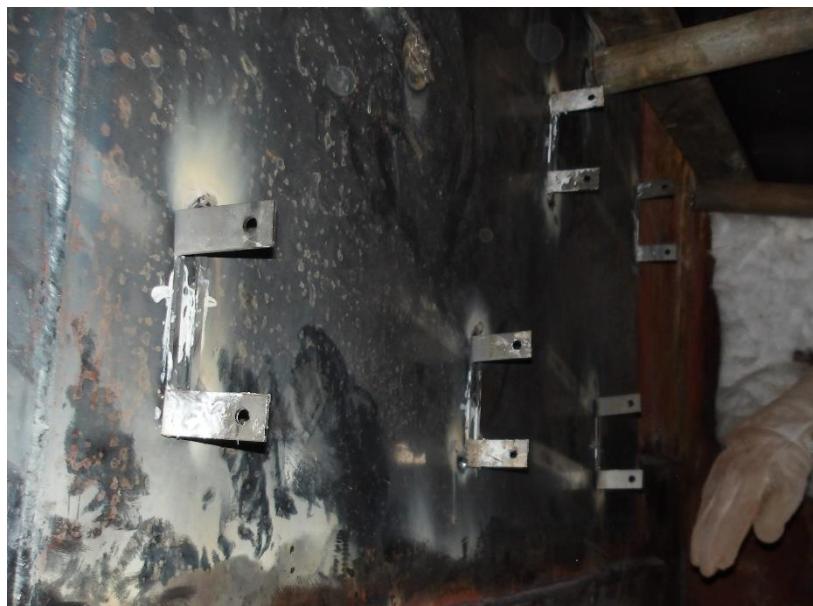
**Foto 6 – Instalação das ancoragens para aplicação dos módulos refratários**

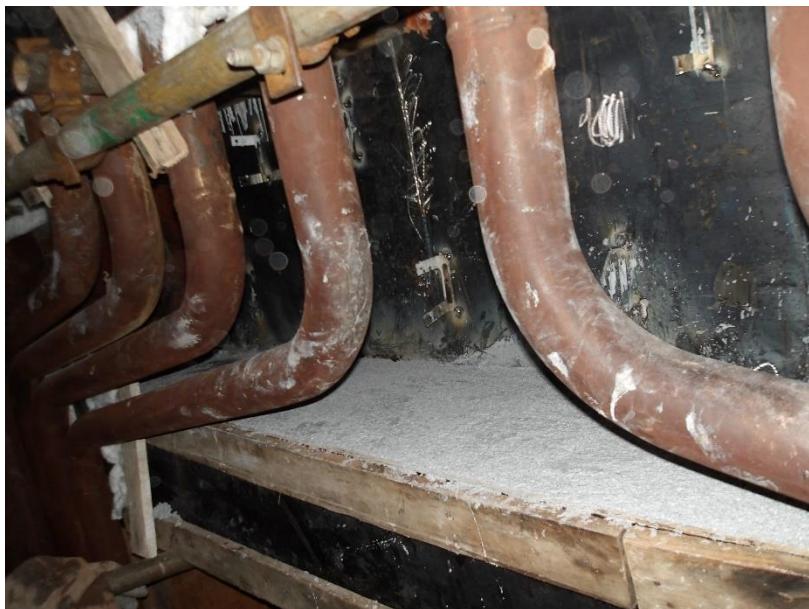
Foto 7 – Aplicação concreto refratário pega química Thermbond 6L

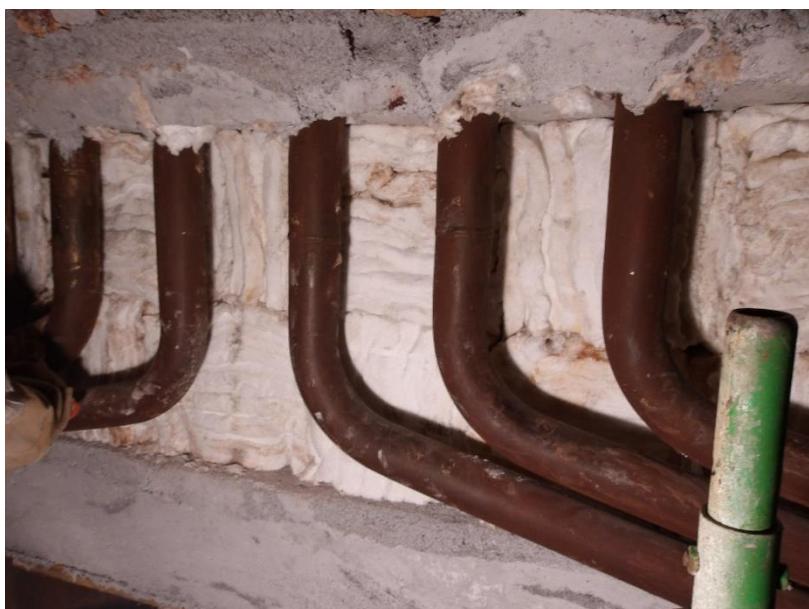
Foto 8 – Aplicação módulos refratários

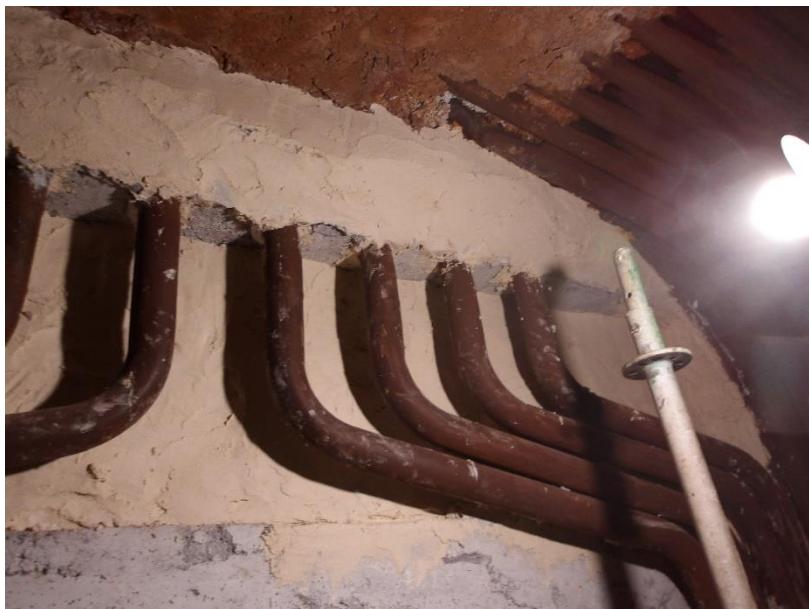
**Foto 9 – Aplicação massa refratária Silplate**

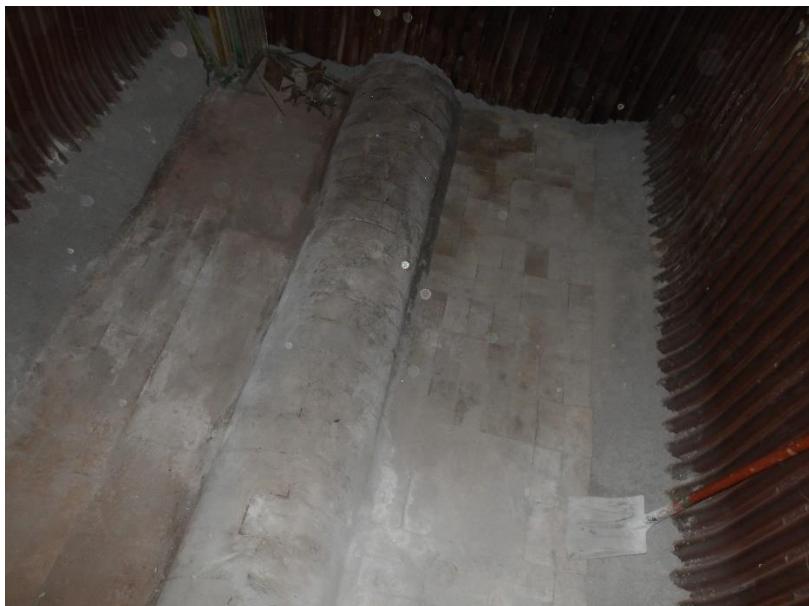
**Foto 10 – Recuperação do refratário no piso**

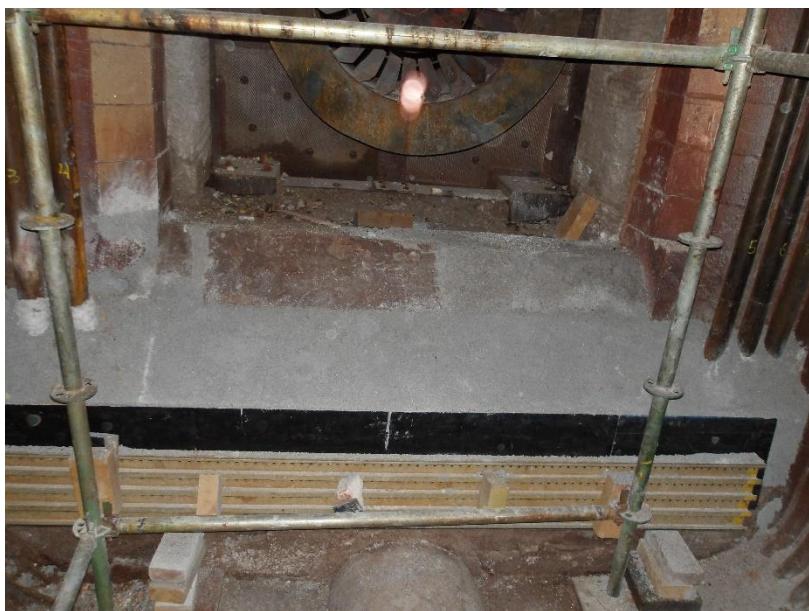
Foto 10 – Recuperação do refratório na região dos blocos do queimador e dos tubos, conforme solicitação

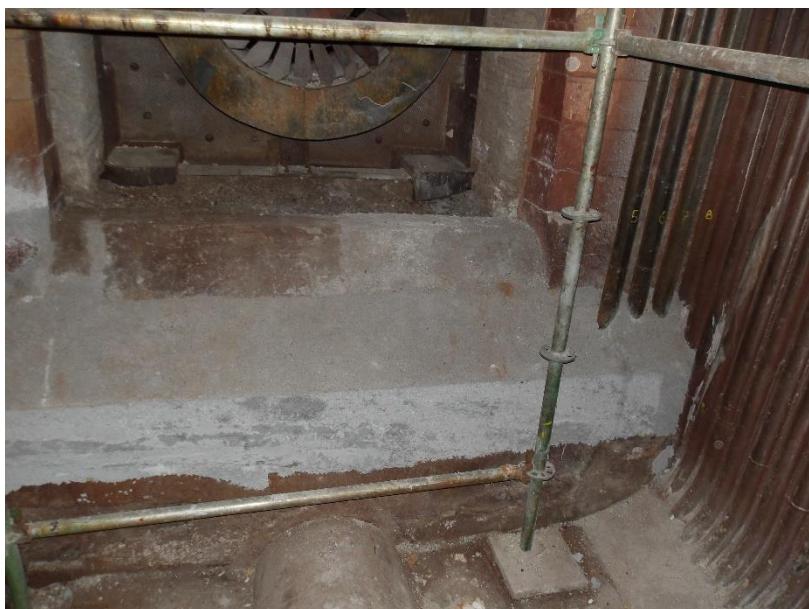
Foto 11 – Recuperação do refratório na região dos blocos do queimador e dos tubos, conforme solicitação

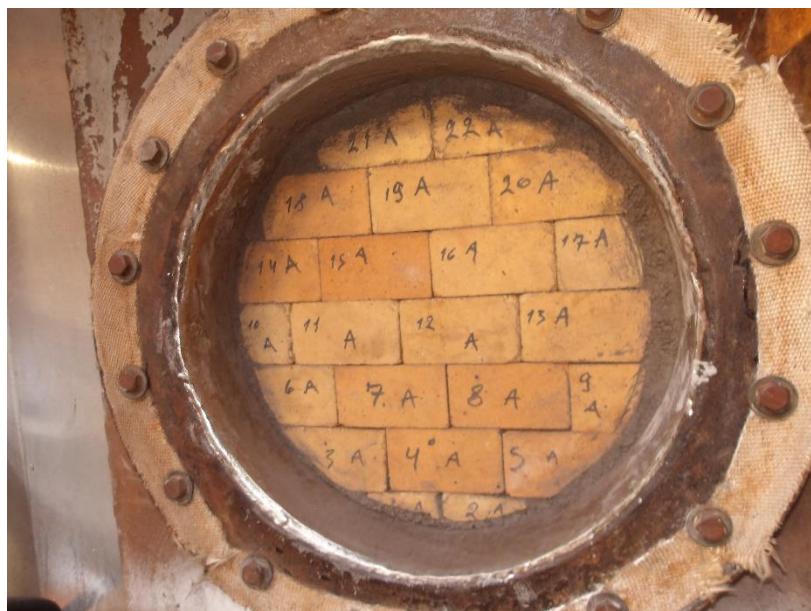
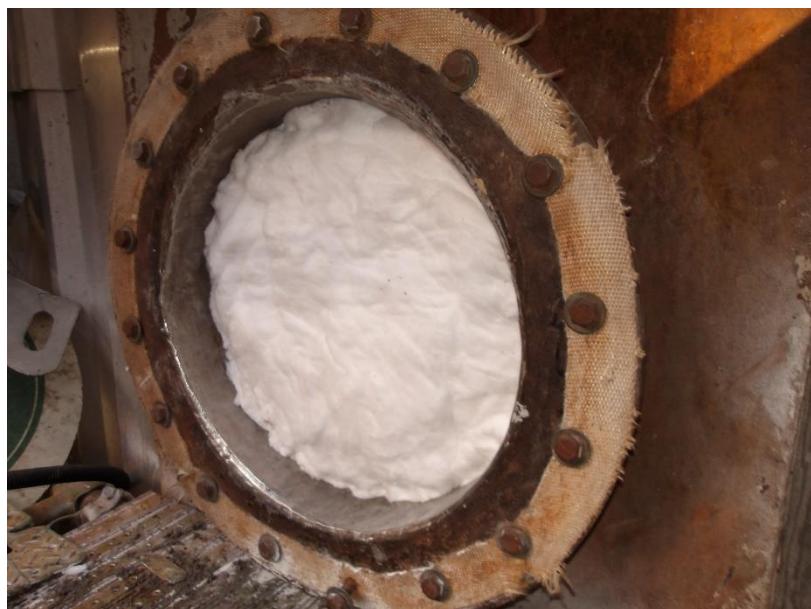
**Foto 12 – Fechamento das BV's**

**Foto 13 – Fechamento das BV's**

Em paralelo aos serviços no piso, foi realizada recuperação do refratório nos visores danificados. Concluídos os serviços internos de refratório foi feita inspeção final pela Acelen e liberado para o fechamento das BV's com tijolos refratários. Os tijolos das BV's foram marcados previamente, cortados e levados para a frente de serviço.
