## RELATÓRIO FINAL DE SERVIÇO ACELEN

### MANUTENÇÃO DO REVESTIMENTO REFRATÁRIO E ISOLAMENTO TÉRMICO DA CALDEIRA GV-8302

## RELATÓRIO FINAL DE SERVIÇO

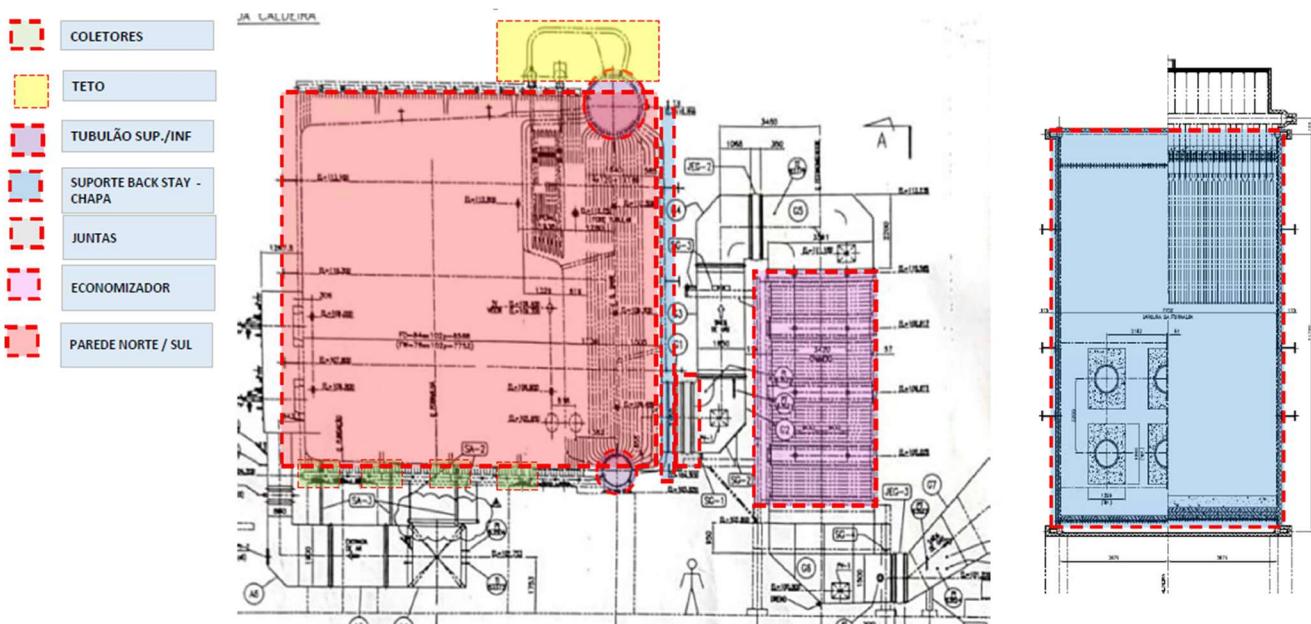
- 4 pontos na região inferior dos coletores;
- 100% da região da zona morta no teto;
- 100% dos tubulões superior e inferior;
- 100% do suporte do buckstay da parede leste;
- 100% das paredes norte e sul do economizador;
- 100% das paredes norte e sul da fornalha.

Figura 2 - Mapeamento da intervenção de isolamento térmico na GV-8302.

A aplicação de duas camadas de fibra cerâmica, com densidade 64 kg/m<sup>3</sup> e espessura 2" iniciou na fornalha, região do fundo da caldeira, seguindo sequência nos buckstays da parede sul, buckstays da parede leste e oeste, teto, zona morta, economizador, junta de expansão, tubulões e tubulações. A fixação do material isolante na caldeira foi realizada por meio de eletrodo soldado nas aletas.

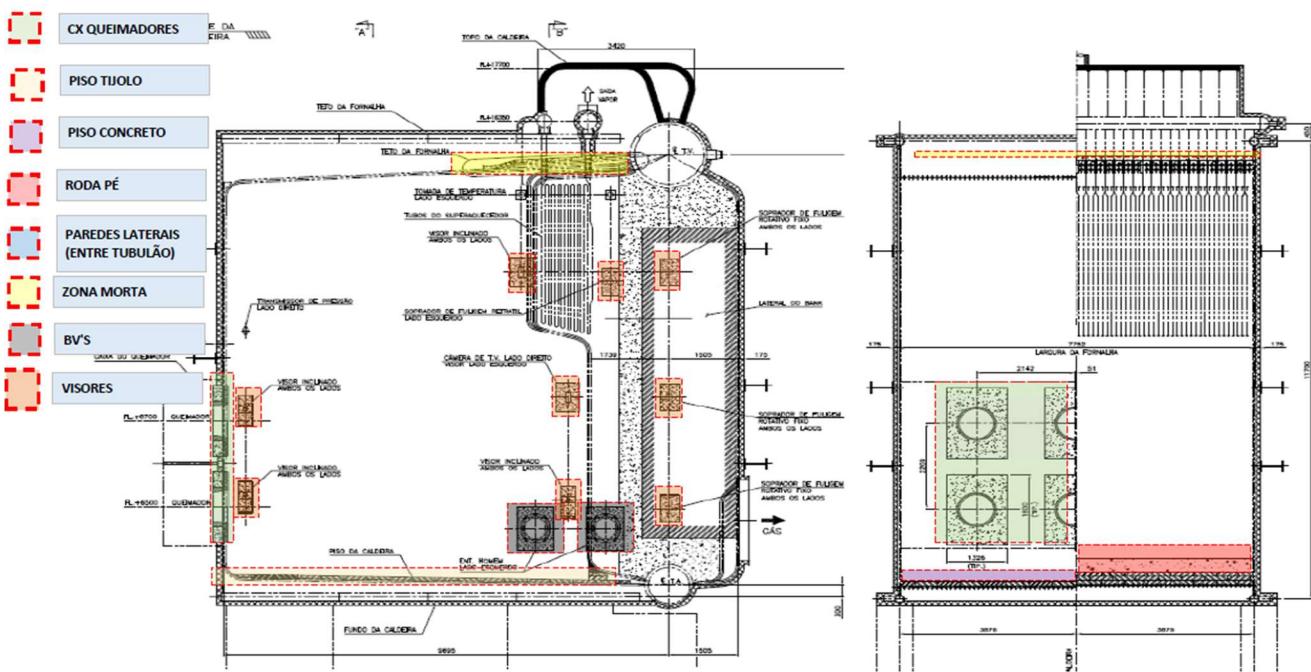
- 50% da área da caixa dos queimadores – aproximadamente 4,7 m<sup>2</sup>;
- 100% da área do revestimento em tijolos no piso – aproximadamente 75 m<sup>2</sup>;
- 100% da área do revestimento em concreto no piso – aproximadamente 7,8 m<sup>2</sup>;
- 100% da área do revestimento em concreto do rodapé – aproximadamente 8,75 m<sup>2</sup>;
- 100% da área do revestimento em tijolos do rodapé – aproximadamente 8,75 m<sup>2</sup>;
- 100% da região da zona morta – aproximadamente 27 m<sup>2</sup>;
- 100% do refratório das BV's.

Figura 3 - Mapeamento da intervenção de refratário na GV-8302.

A recomposição do revestimento refratário foi realizada de forma sistemática com diferentes tipos de refratários conformados e não conformados, conforme projeto da fabricante da caldeira. A aplicação de revestimento refratário foi realizada através de socagem manual e derramamento. O método de derramamento foi realizado com no máximo 2,5 metros de altura em queda livre conforme estabelecido na Ficha Técnica, procurando evitar a segregação dos materiais, sendo transportado ao local de aplicação no menor tempo possível para manter uma alimentação contínua, no sentido de evitar juntas frias ou planos de laminação no revestimento. A socagem manual foi utilizada para aplicação de concretos densos.

Com a finalidade de agilizar a desmontagem de andaimes, a recomposição de concreto refratário da fornalha foi iniciado com a recuperação do teto e na sequência os visores, aletas e os blocos queimadores e seus espelhos. Na região do piso da fornalha foi realizada a aplicação de concreto como agregado e a camada de tijolos refratários. Na sequência, a montagem dos tijolos no fechamento da selagem do tubulão e finalizando com o rodapé.

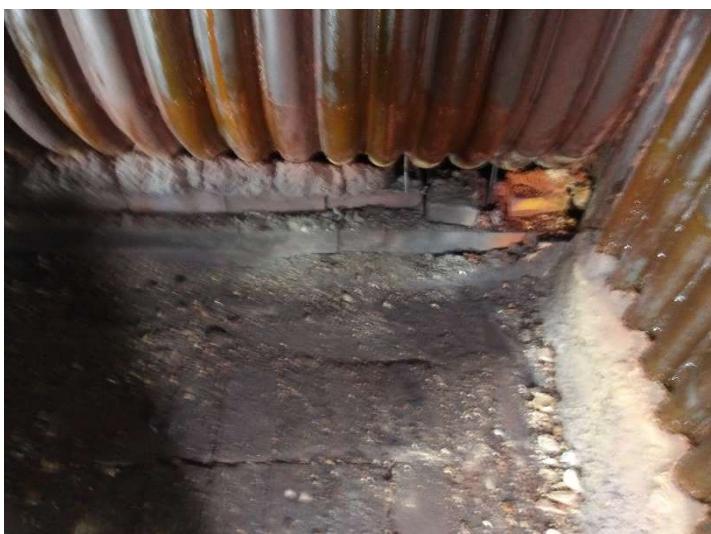
Foto 1 – Rodapé para recomposição.

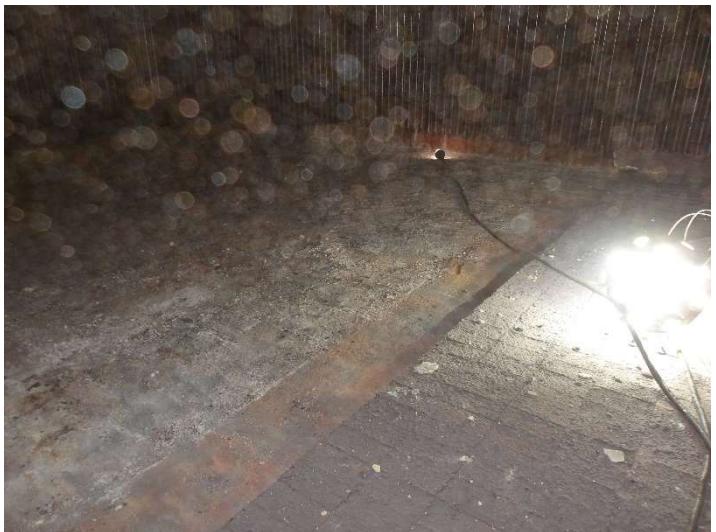
Foto 2 – Piso.

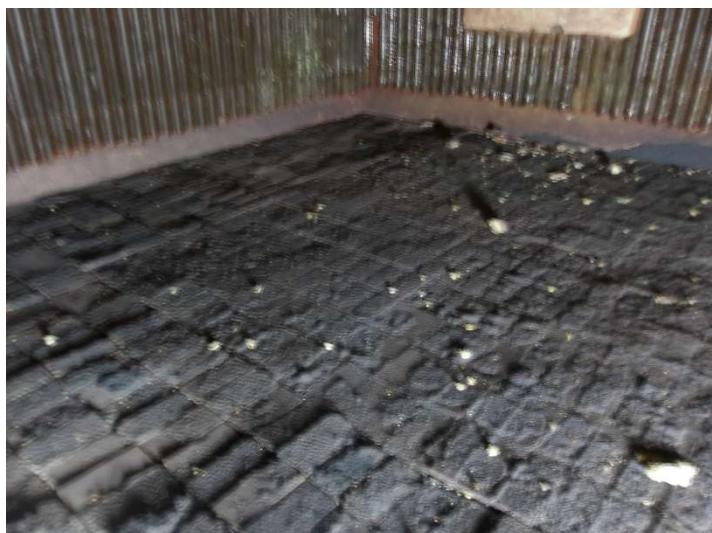
Foto 3 – Piso e rodapé.

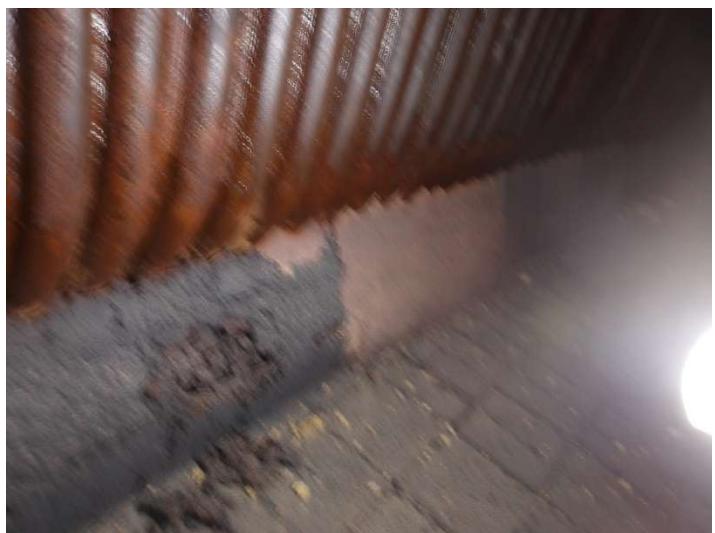
Foto 4 – Detalhe de reparo no rodapé.

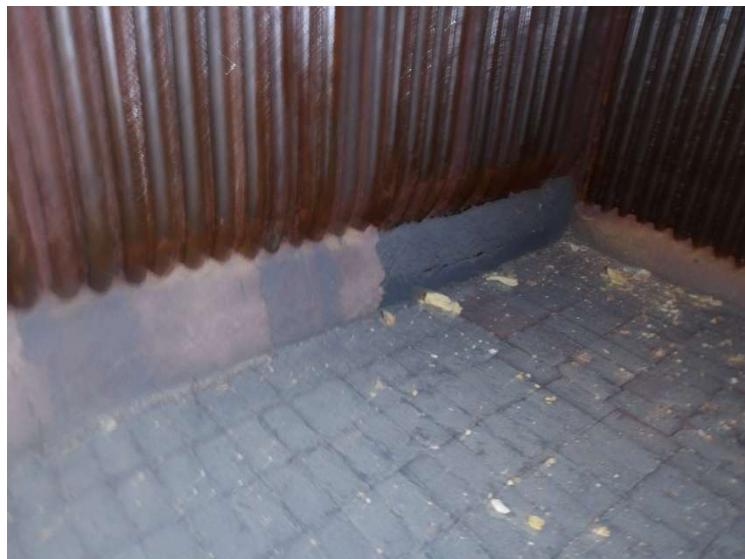
Foto 5 – Piso e rodapé.

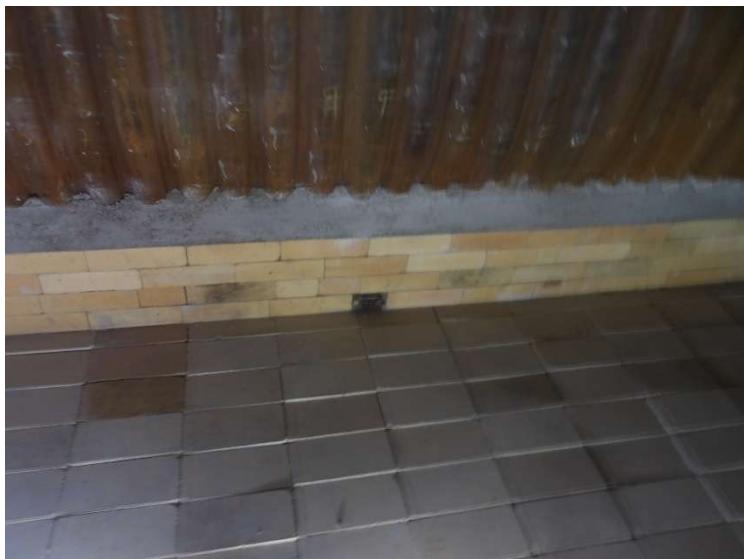
Foto 6 – Piso, rodapé e selagem com tijolos.

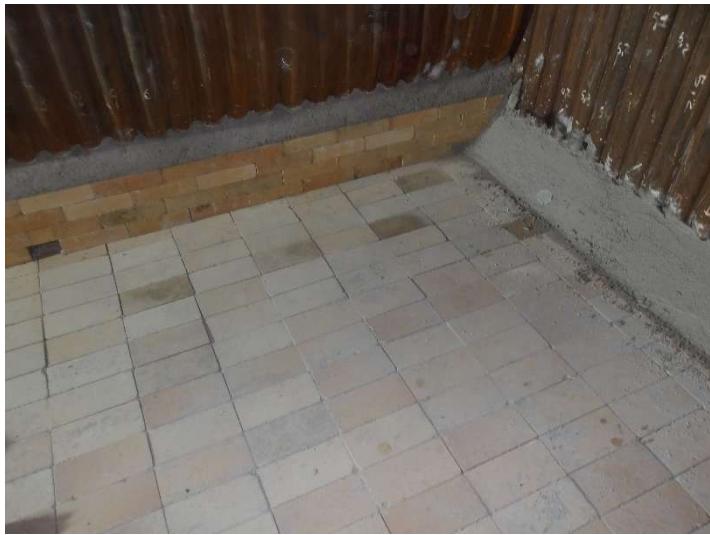
Foto 7 – Piso, rodapé e selagem com tijolos.

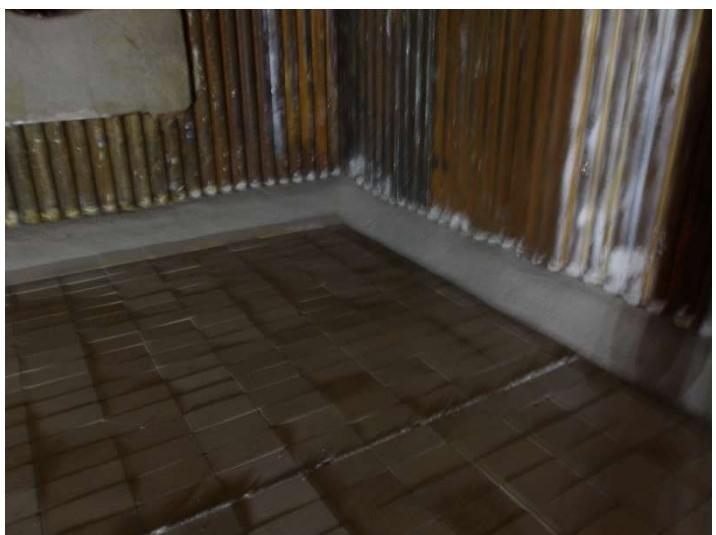
Foto 8 – Piso e rodapé.

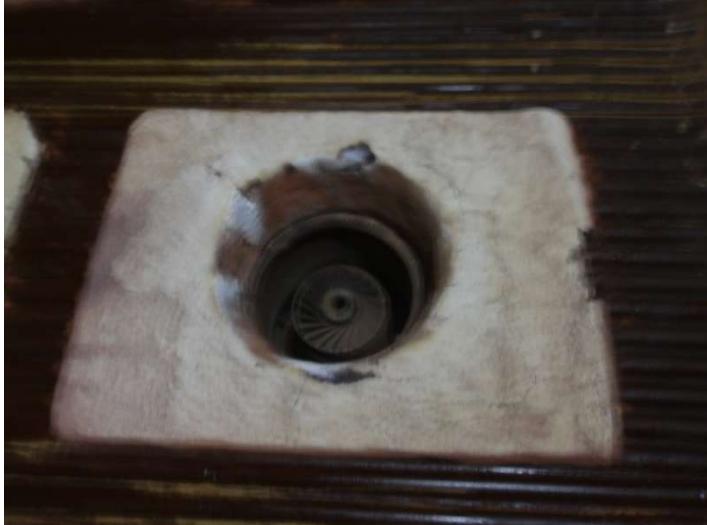
Foto 9 – Queimador antes da intervenção.

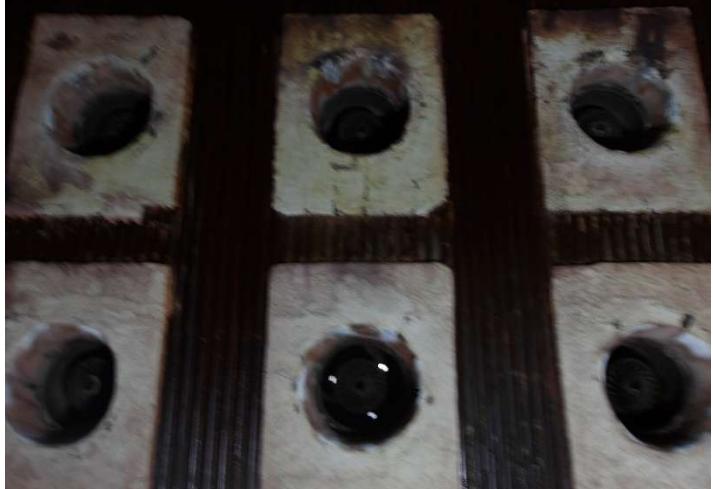
Foto 10 – Conjunto de queimadores antes da intervenção.

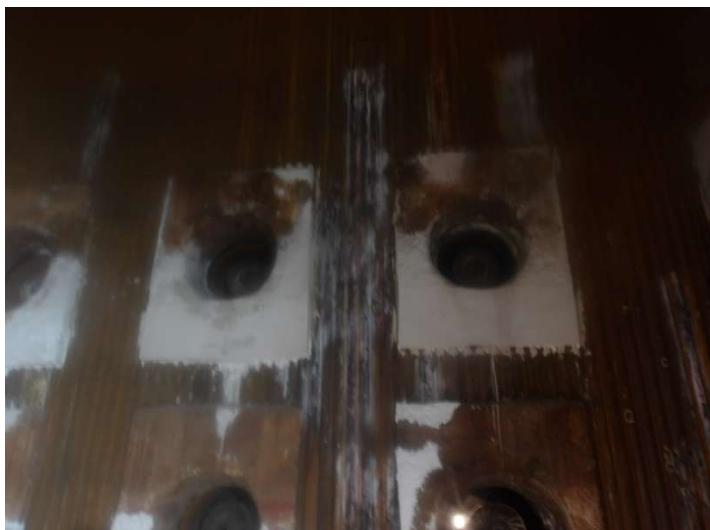
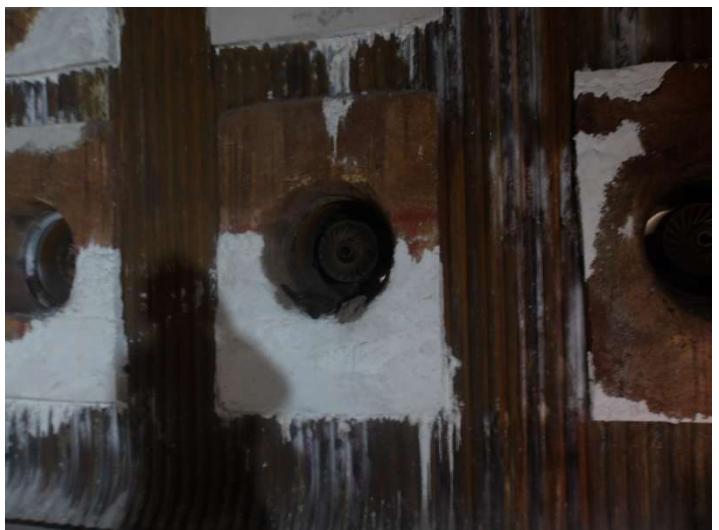
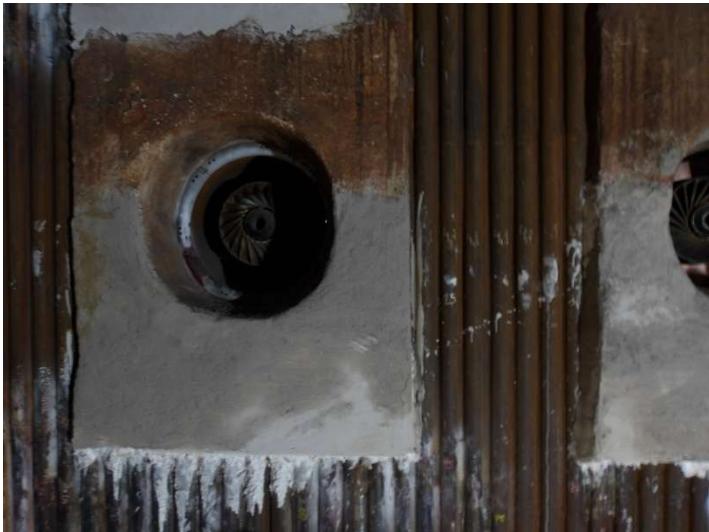
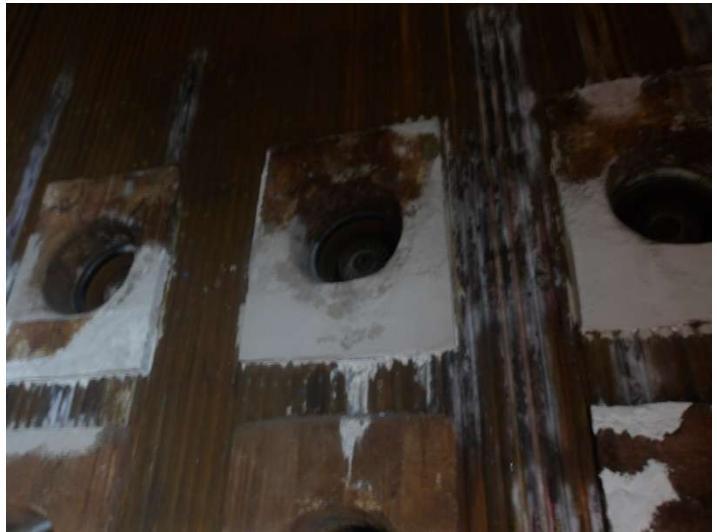
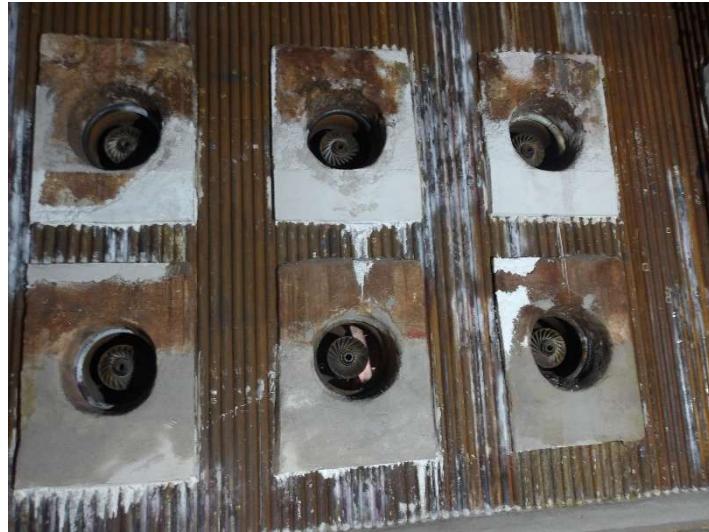
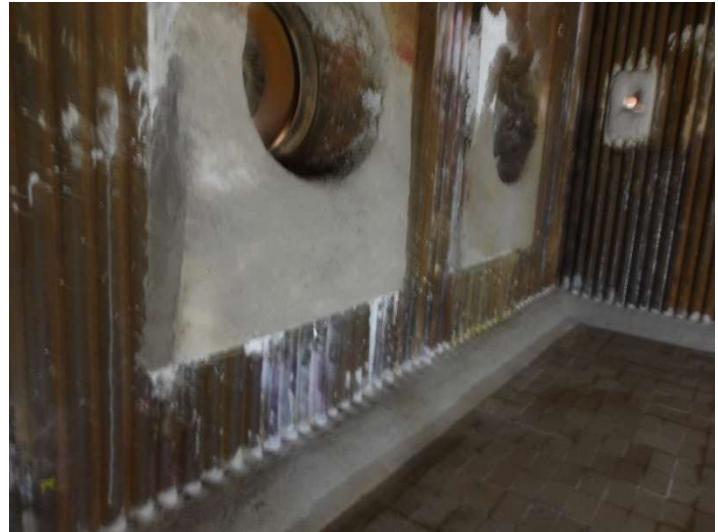
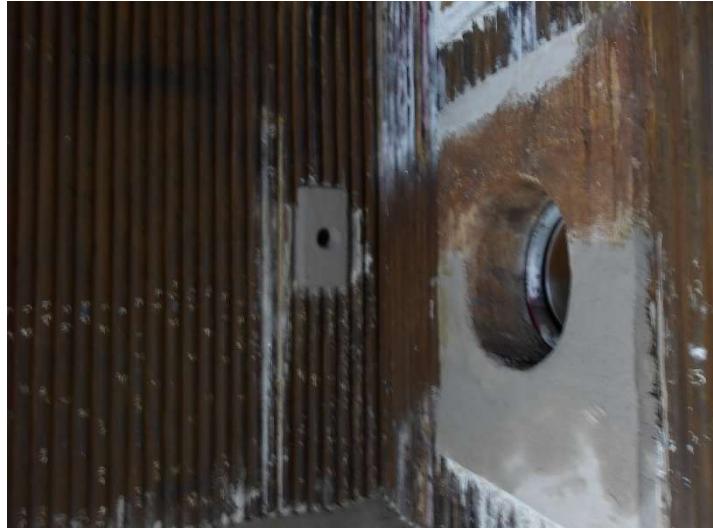
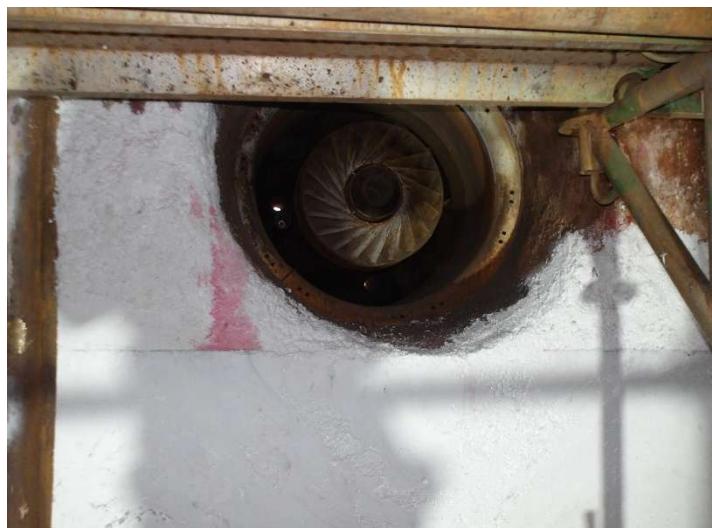
Foto 11 – Reparo do refratário dos queimadores.

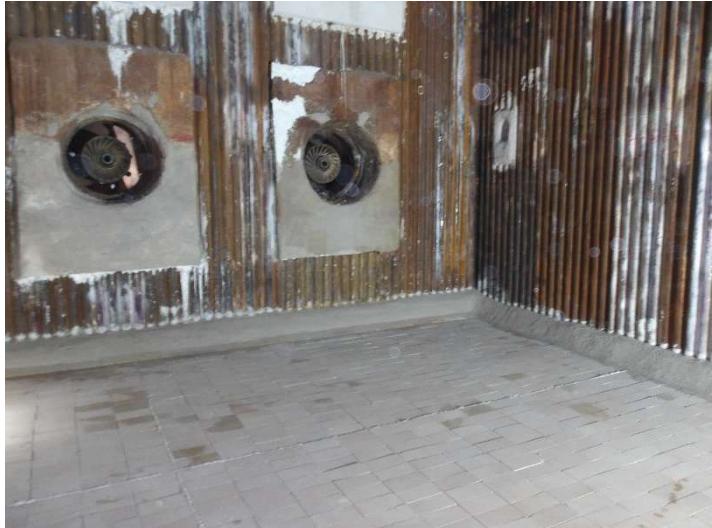
Foto 17 – Reparo do refratário dos queimadores, com o piso e o rodapé.

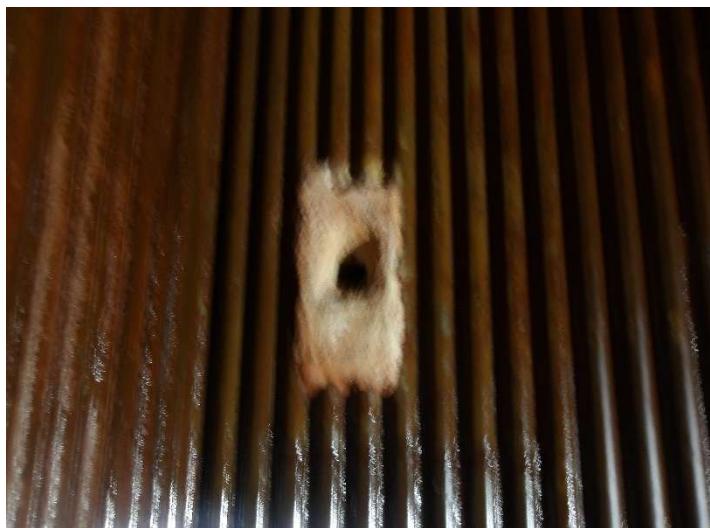
Foto 20 – Refratário de bocais antes do reparo.

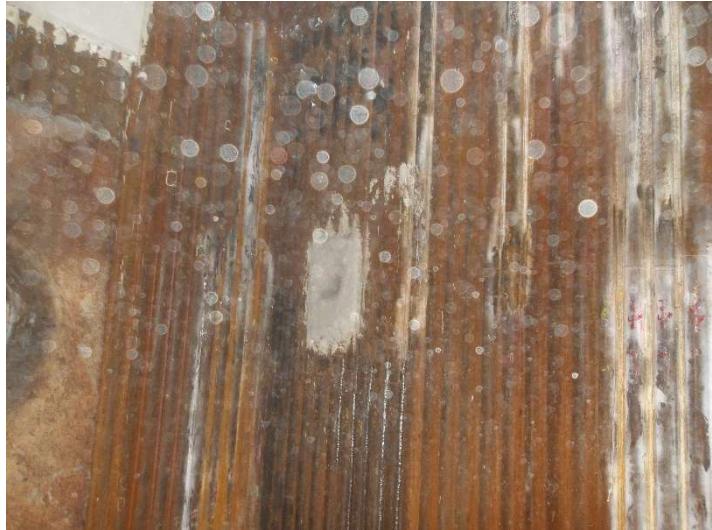
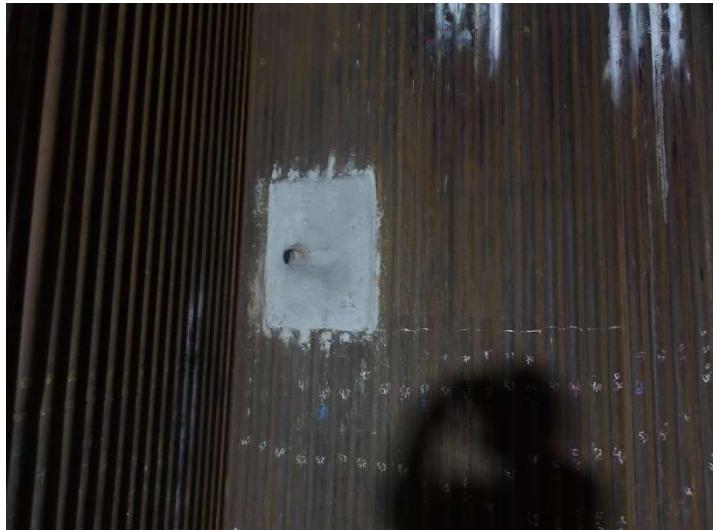
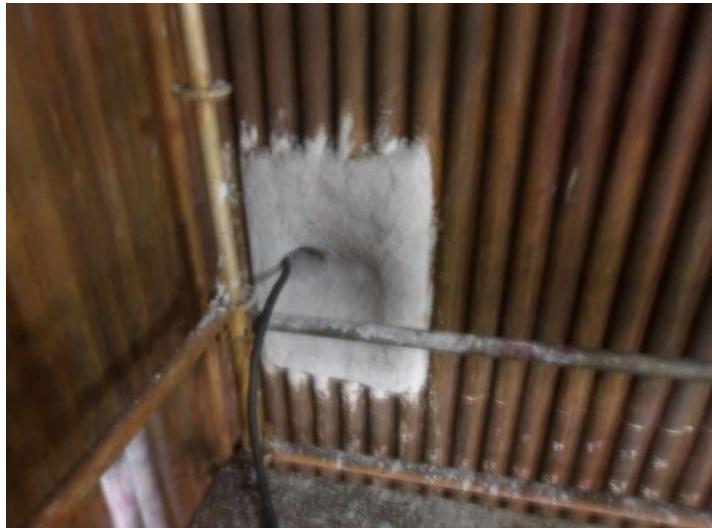
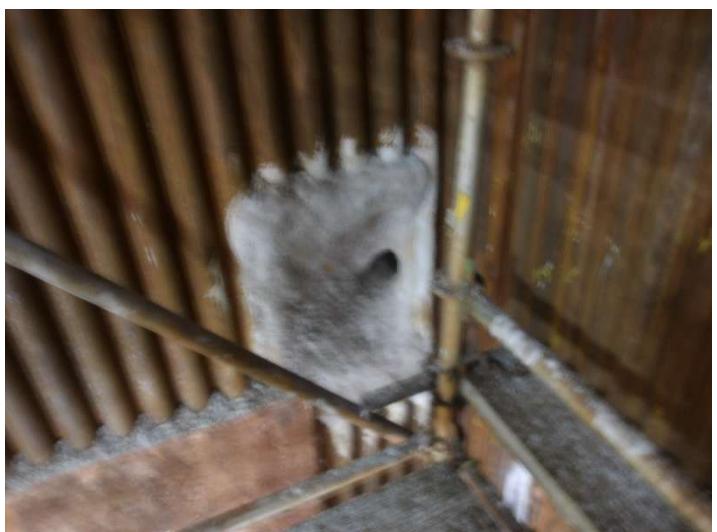
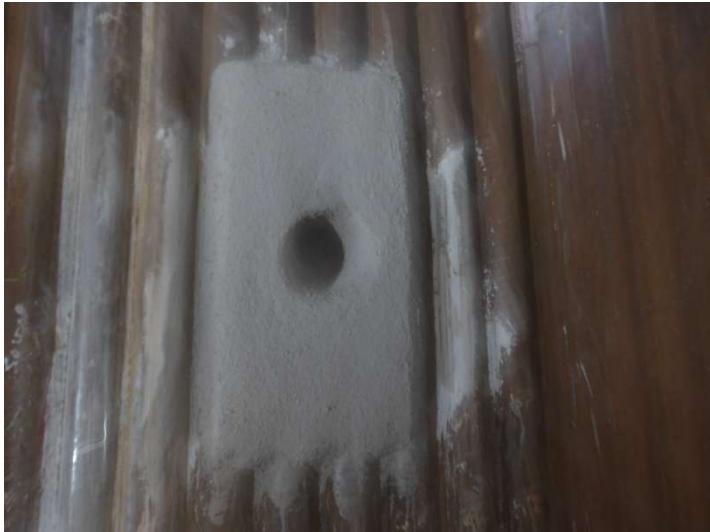
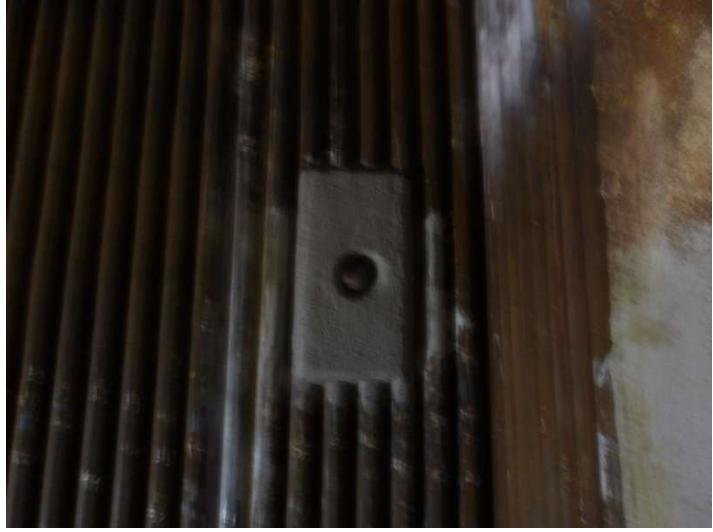
Foto 21 – Reparo de refratório de bocais.

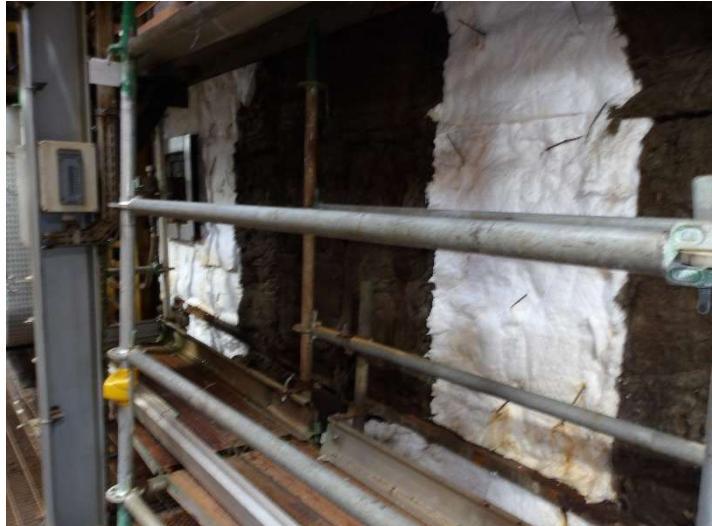
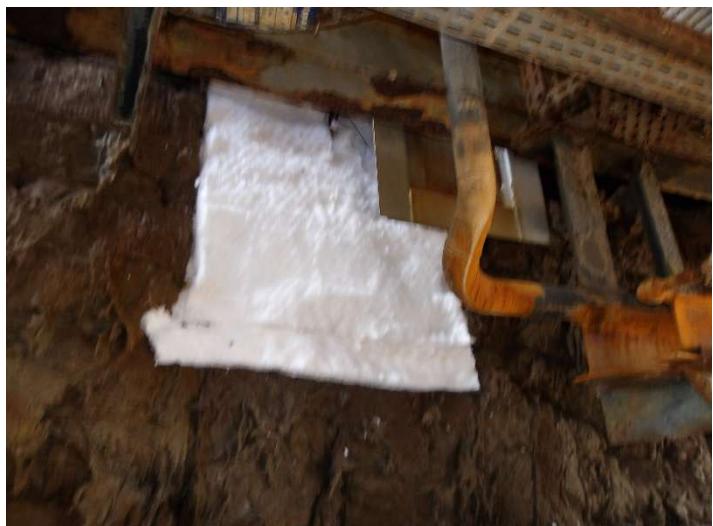
Foto 27 – Isolamento externo.

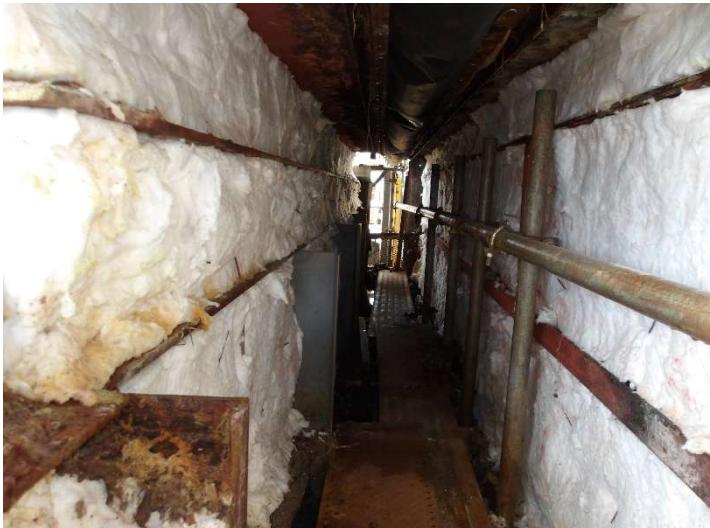
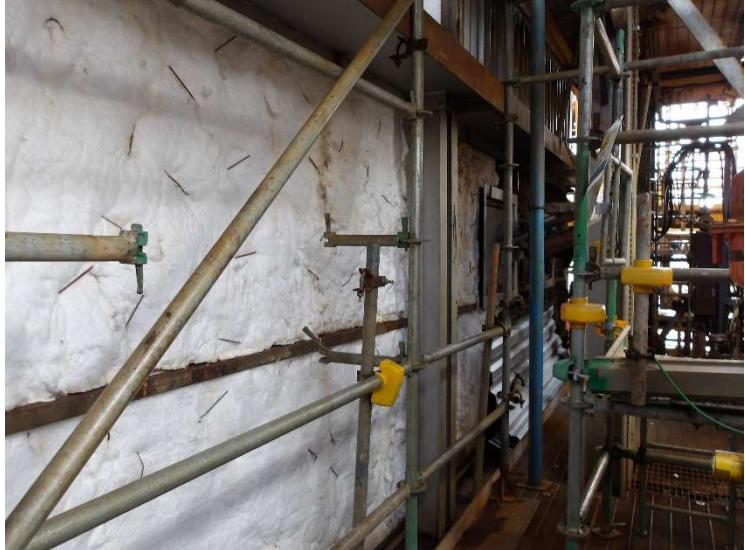
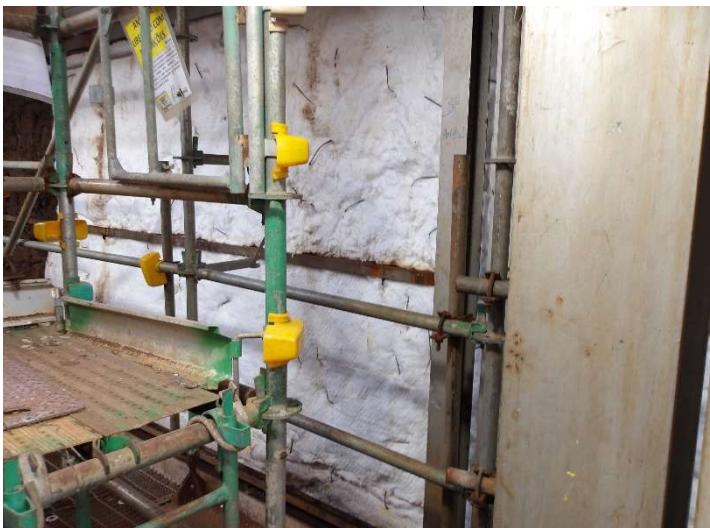
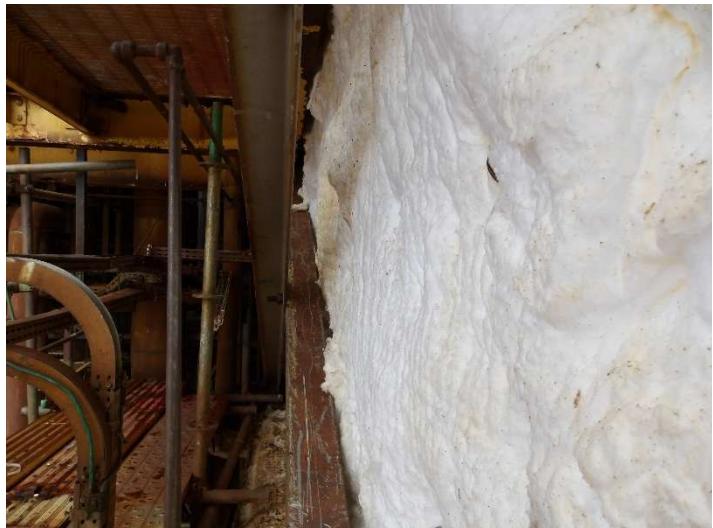
Foto 29 – Isolamento.

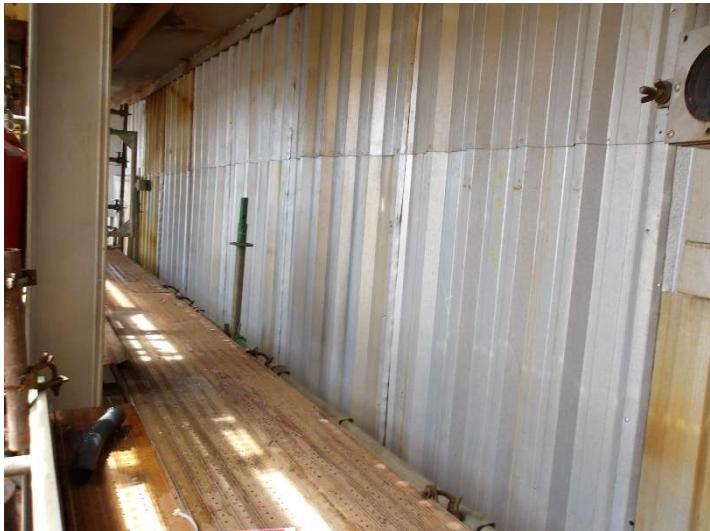
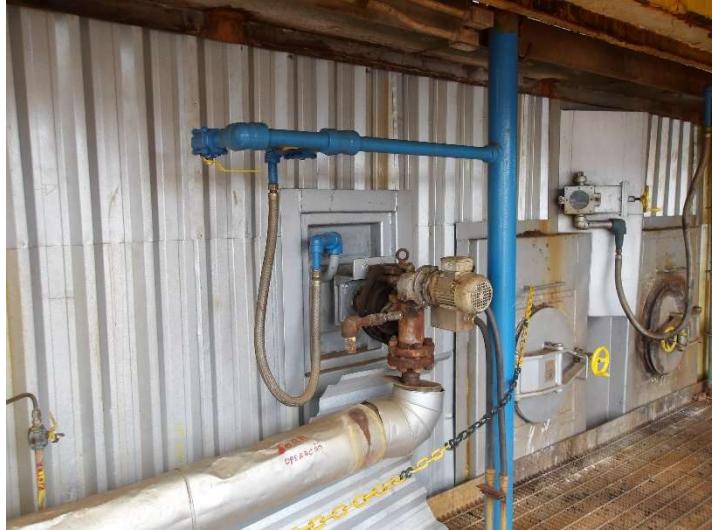
Foto 33 – Proteção mecânica do isolamento.

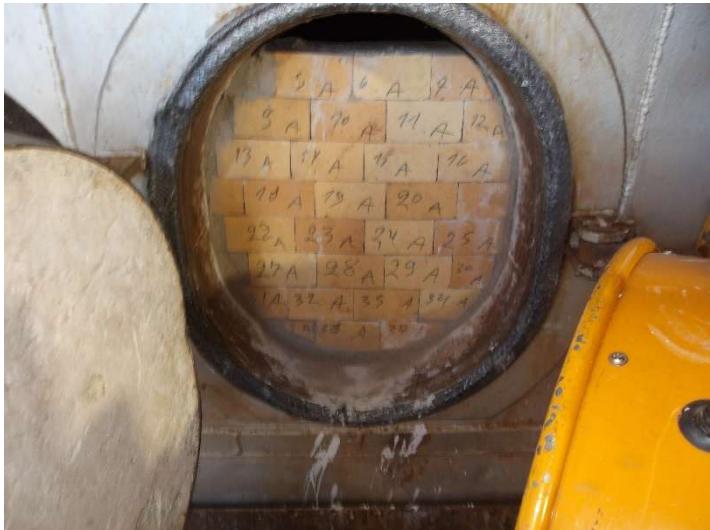
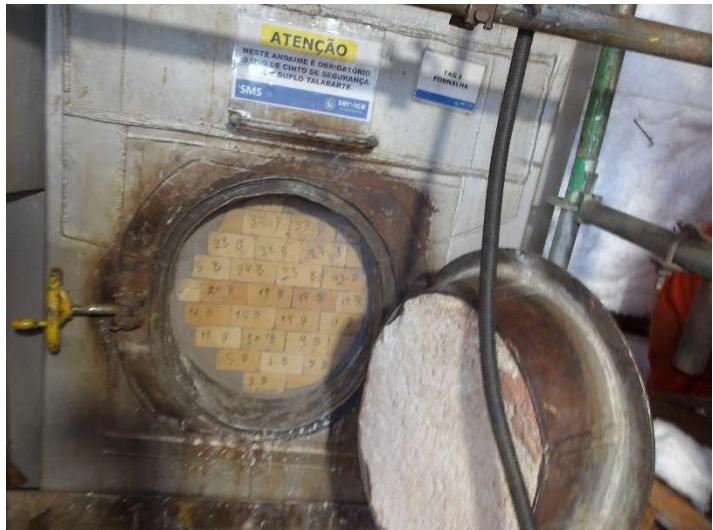
Foto 35 - Fechamento da BV.
