## RELATÓRIO FINAL DE SERVIÇO ACELEN

### MANUTENÇÃO DO REVESTIMENTO REFRAATÁRIO E ISOLAMENTO TÉRMICO DA CALDEIRA GV-8303

**DATA BOOK  
2025**

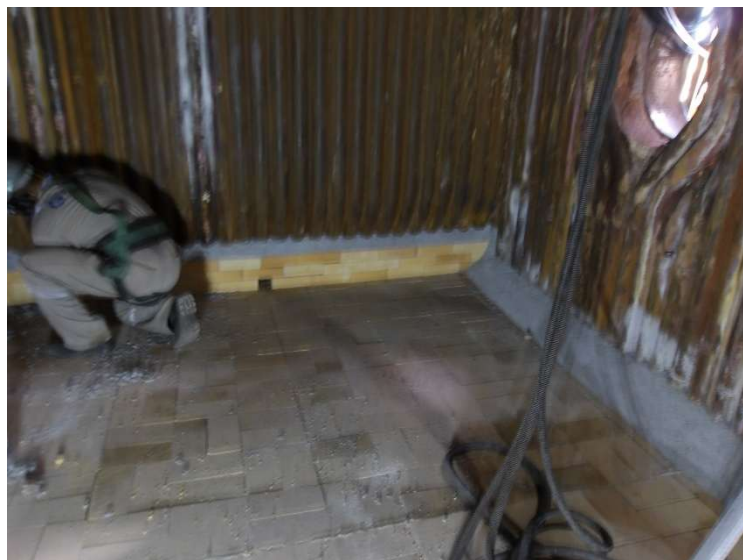
Foto 1 – Piso, rodapé e selagem do rodapé com tijolos.

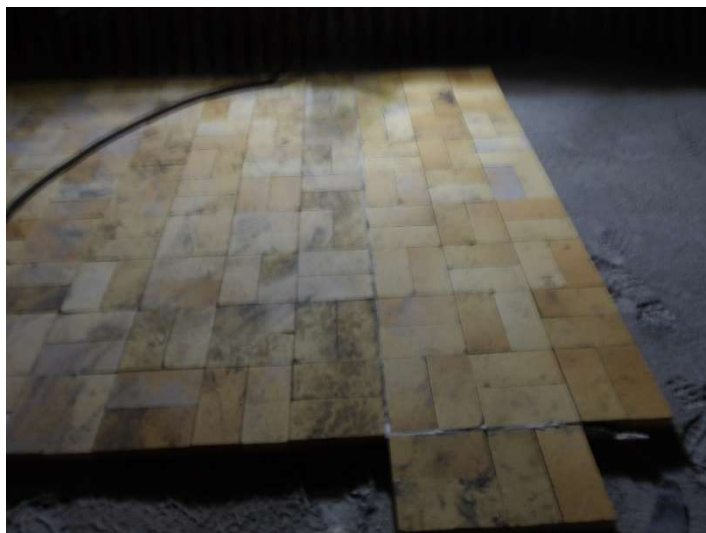
Foto 2 – Piso.

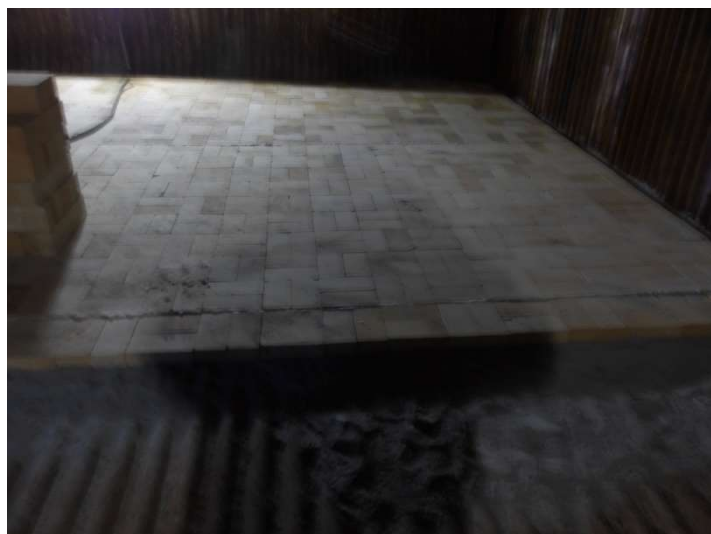
Foto 3 – Piso.

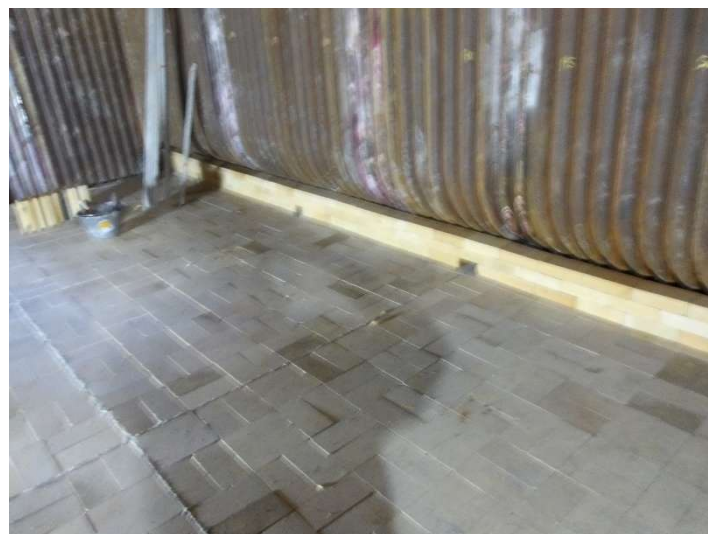
Foto 4 – Piso e rodapé.

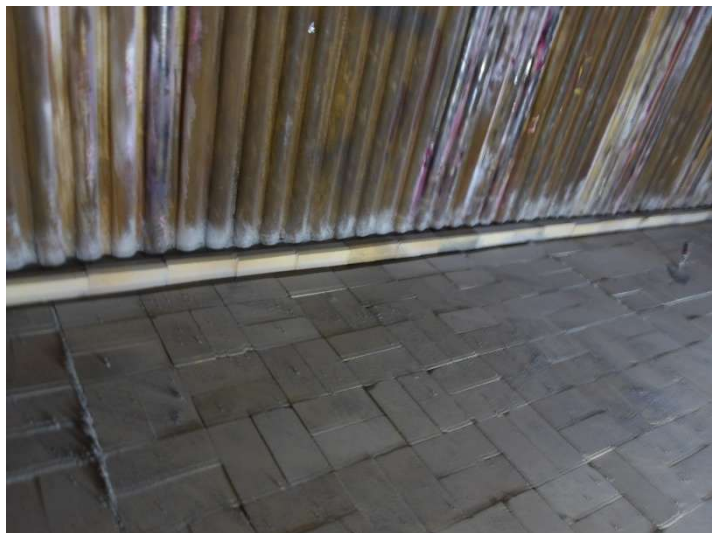
Foto 5 – Piso e rodapé.

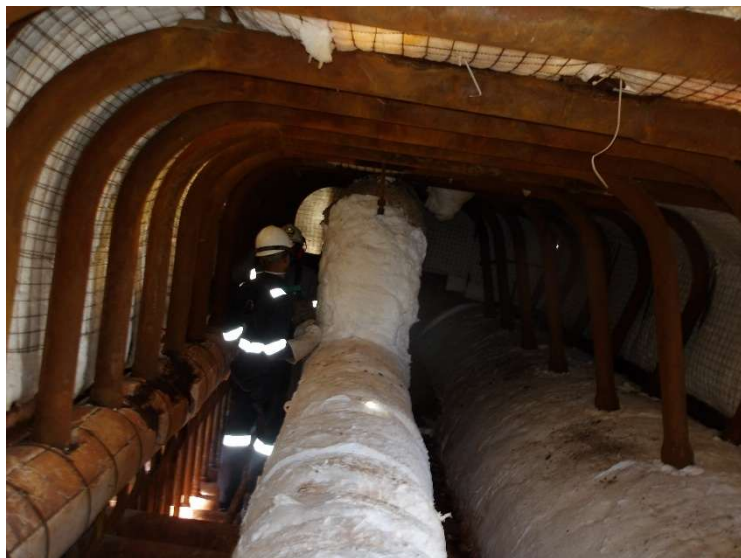
Foto 6 – Isolamento da zona morta.

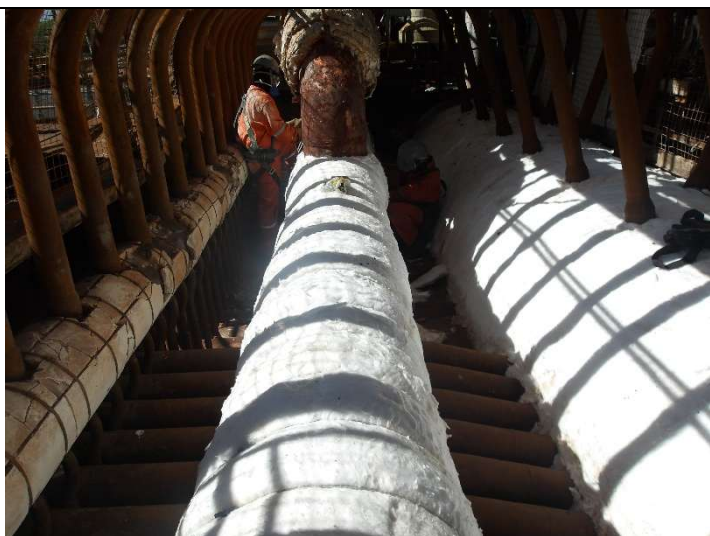
Foto 7 – Isolamento da zona morta.

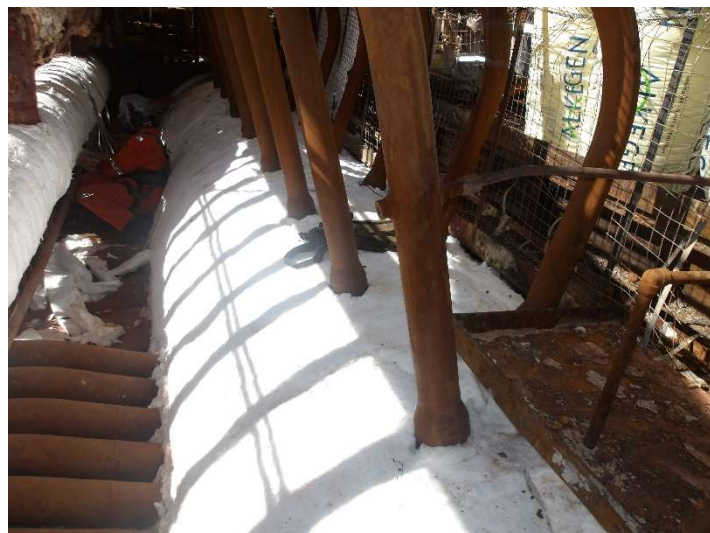
Foto 8 – Isolamento da zona morta.

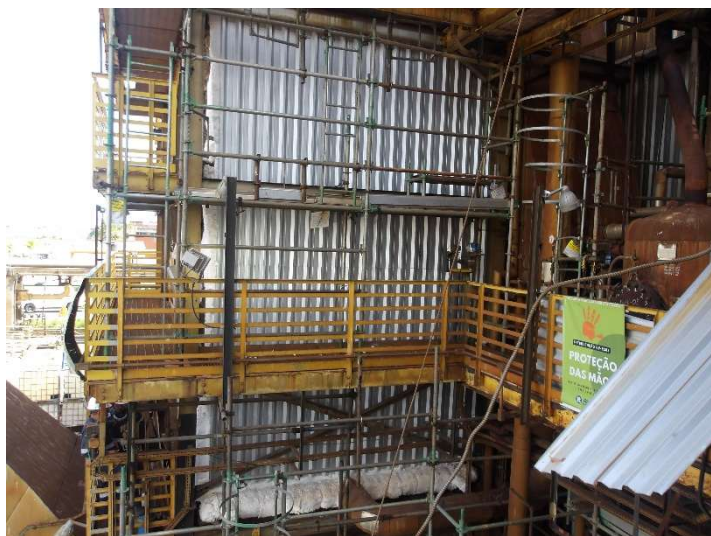
Foto 15 – Proteção mecânica do isolamento térmico.

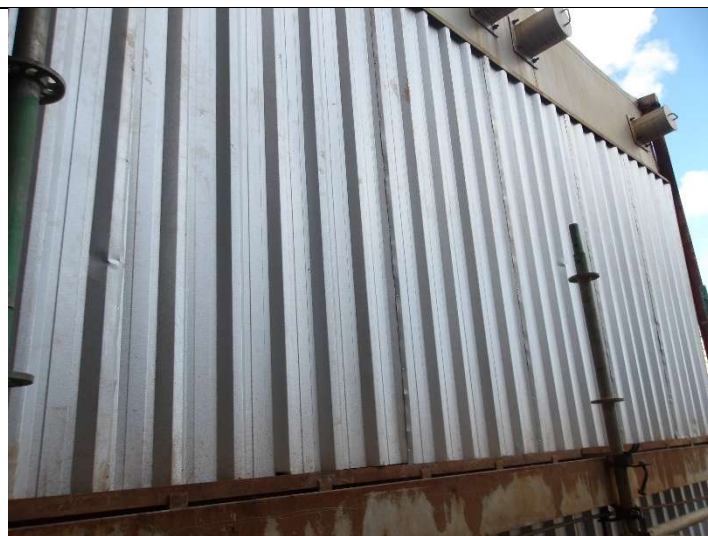
Foto 16 - Proteção mecânica do isolamento térmico.

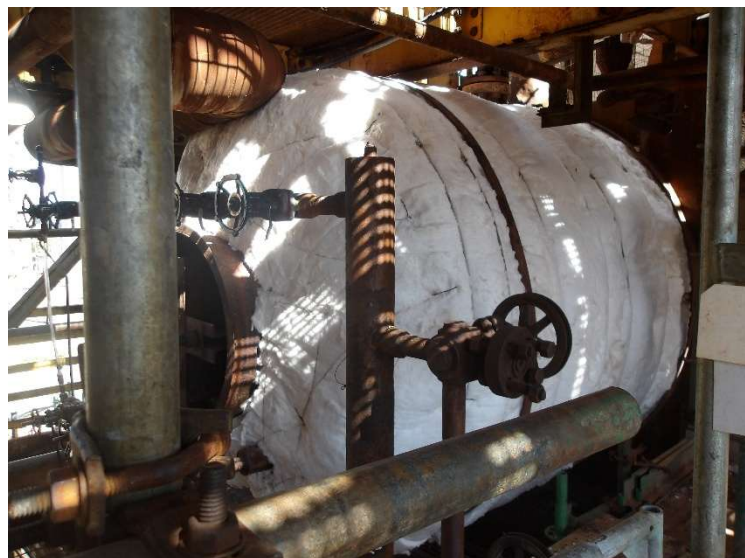
Foto 17 – Isolamento do tubulão.

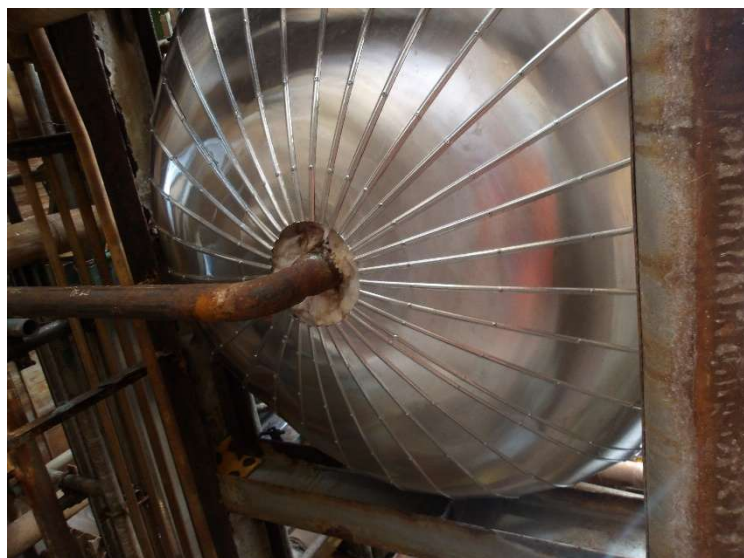
Foto 18 – Proteção mecânica do tubulão.

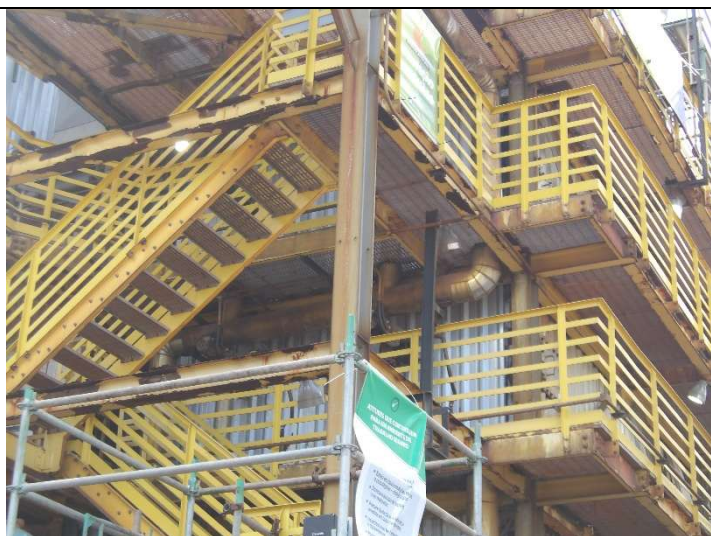
Foto 19 – Proteção mecânica do isolamento.

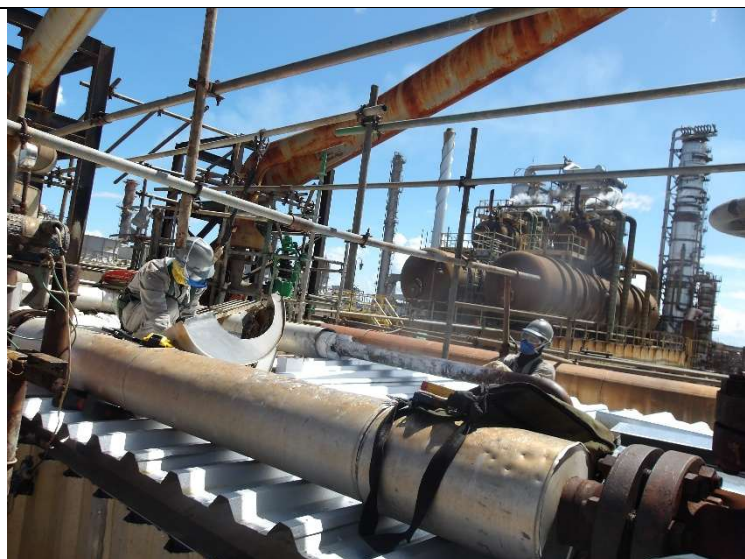
Foto 20 – Instalação da proteção mecânica no teto.

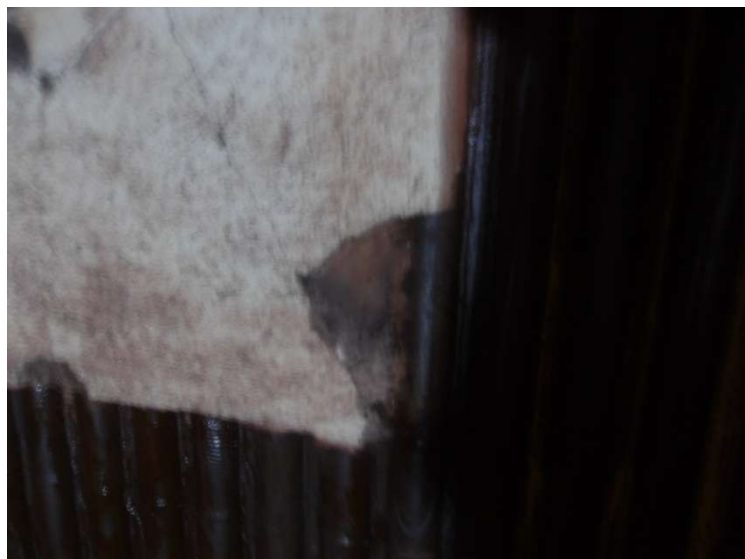
Foto 21 – Detalhe do defeito o refratário do queimador.

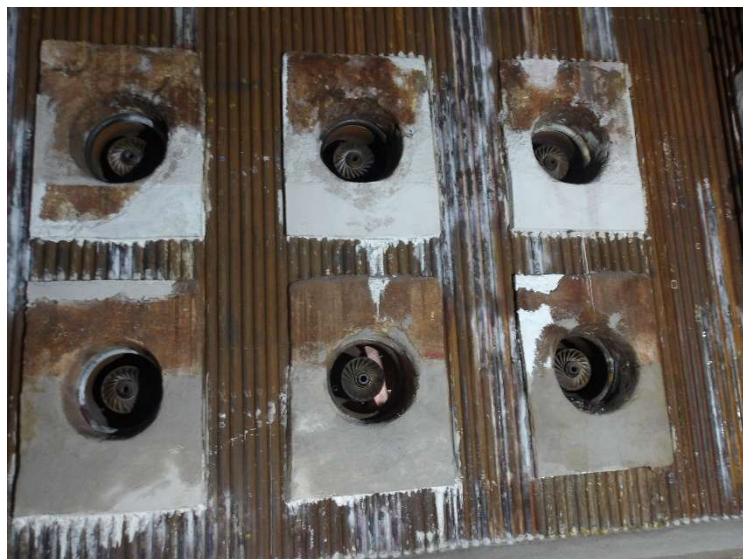
Foto 22 – Reparo no refratário dos queimadores.

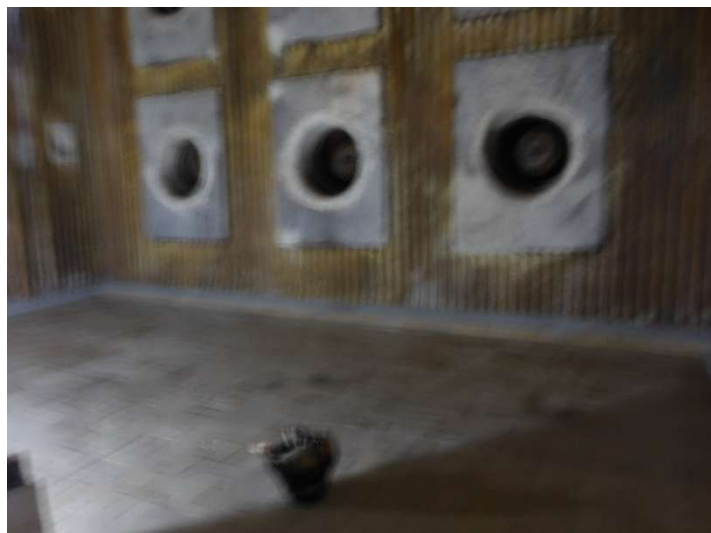
Foto 23 – Reparo no refratário dos queimadores.

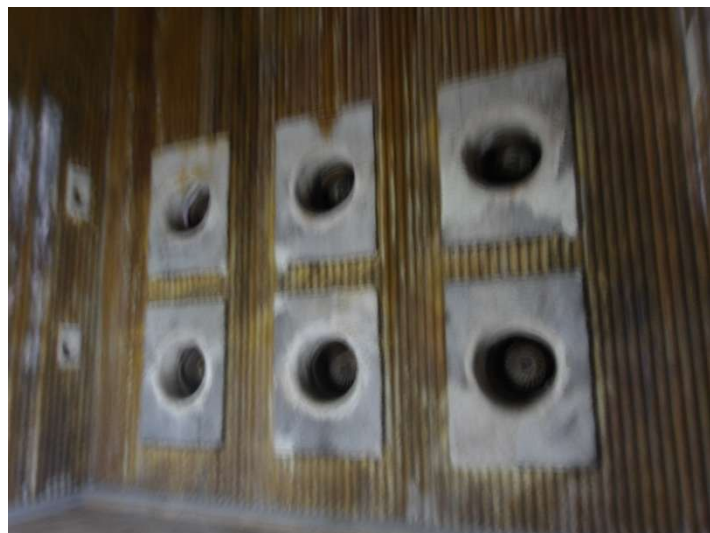
Foto 24 - Reparo no refratário dos queimadores.
