RELATÓRIO FINAL DE SERVIÇO

**MD.001.PQR.011**  
**REVISÃO: 00**

**RELATÓRIO FINAL DE SERVIÇO  
RECOMPOSIÇÃO DE REFRATÁRIO NAS SEÇÕES INTERNAS  
DA CALDEIRA B-6360**

**DATA BOOK  
2024**

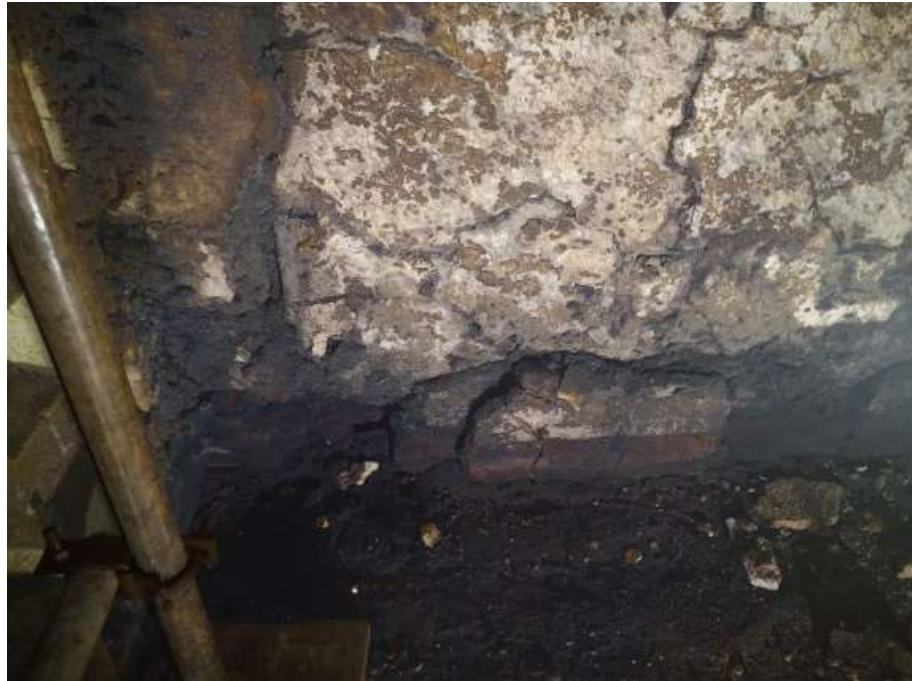
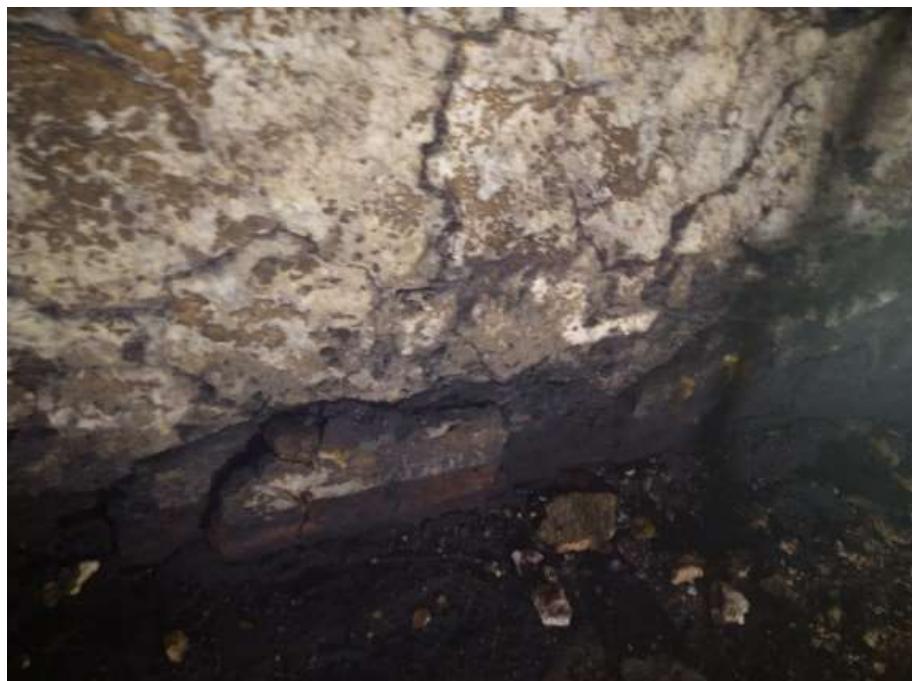
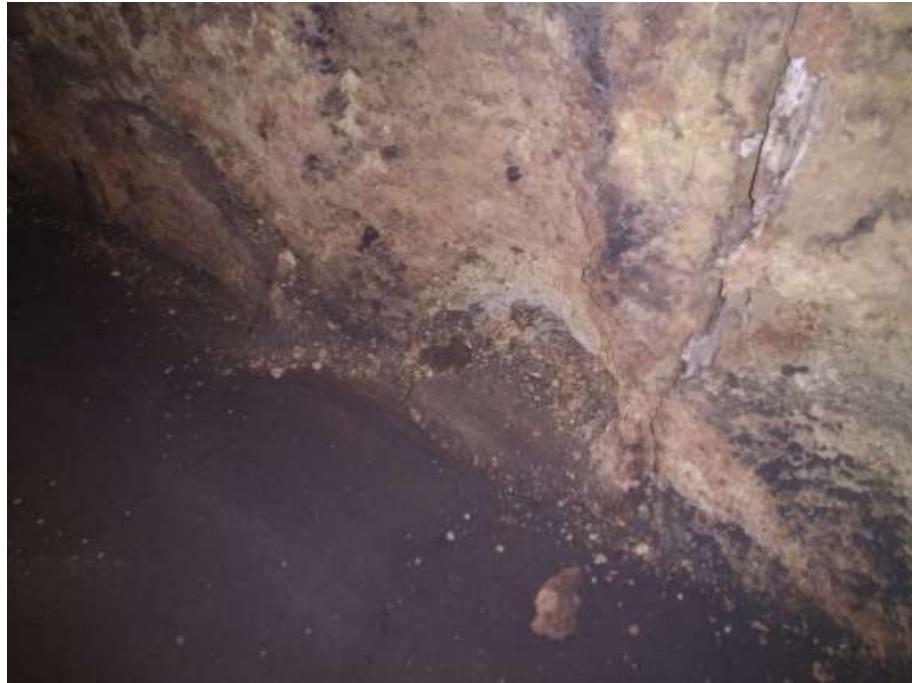
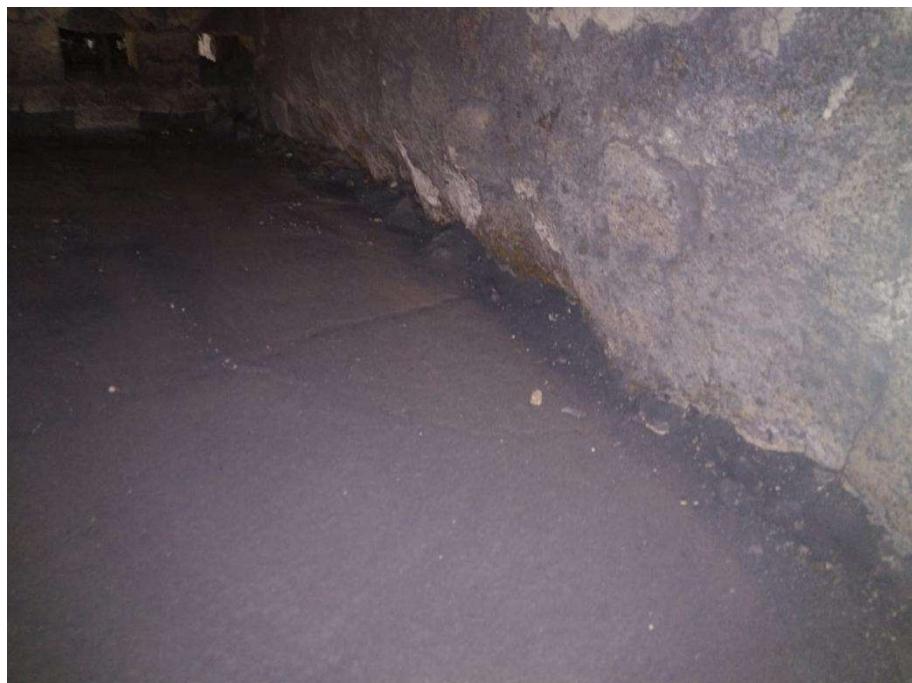
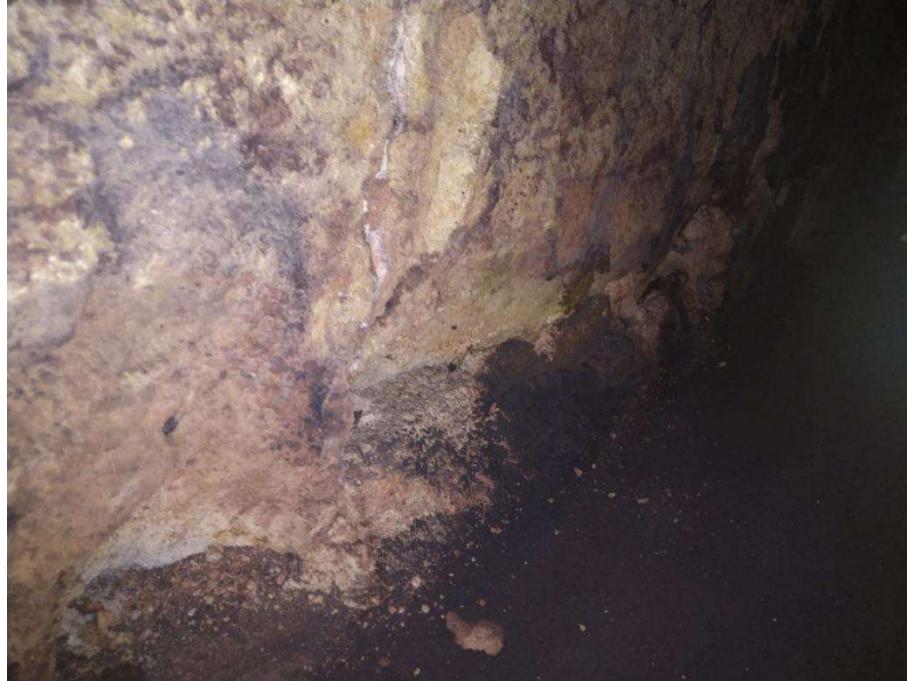
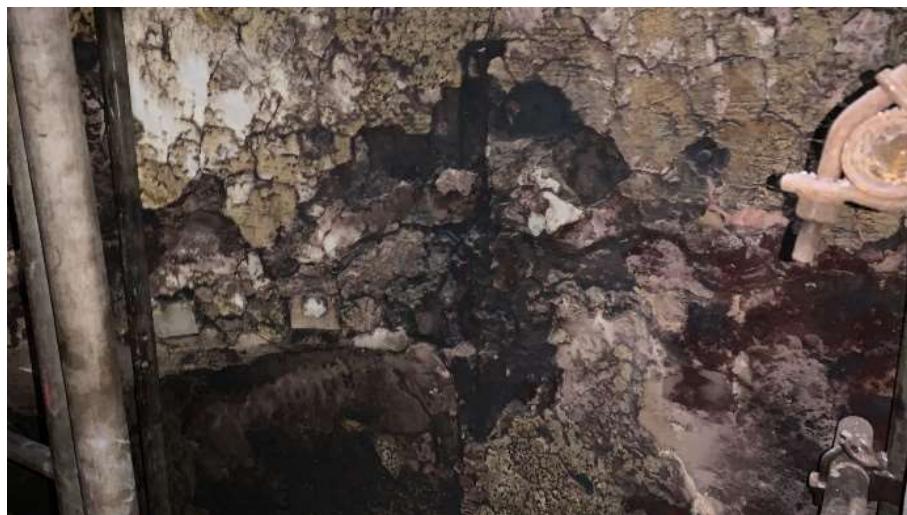
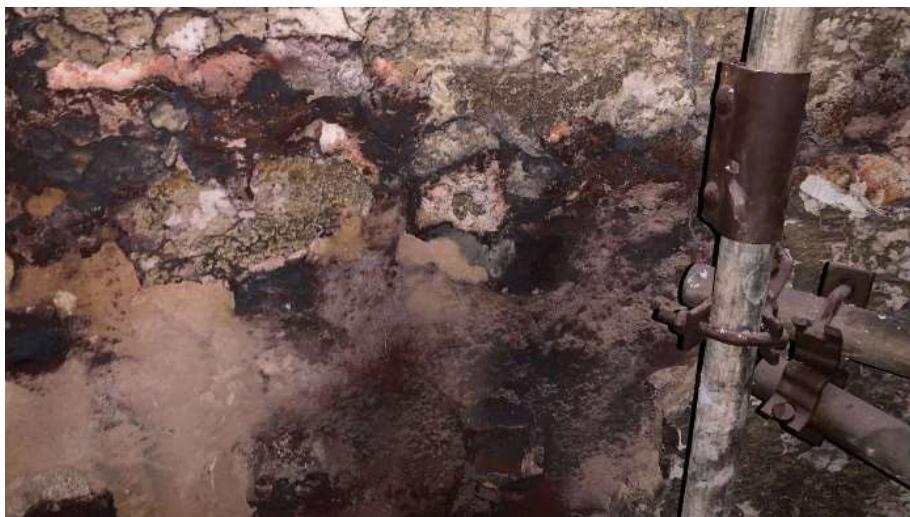
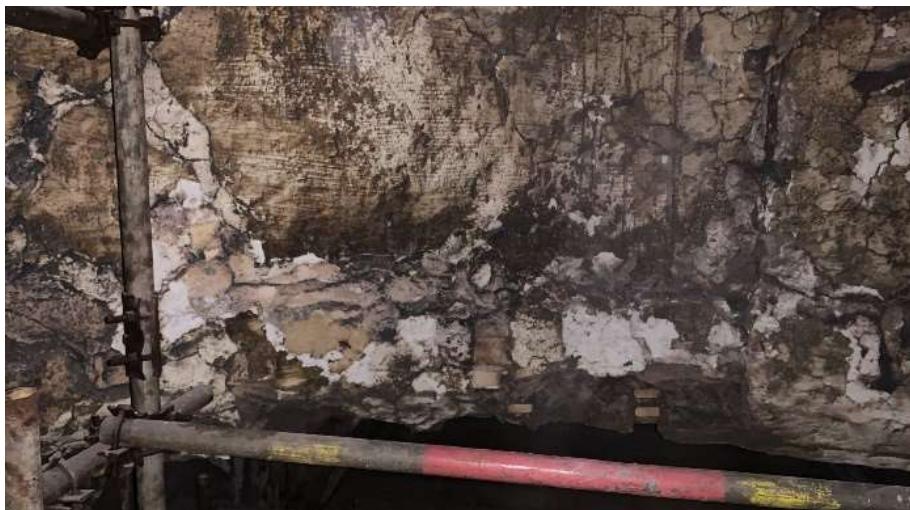
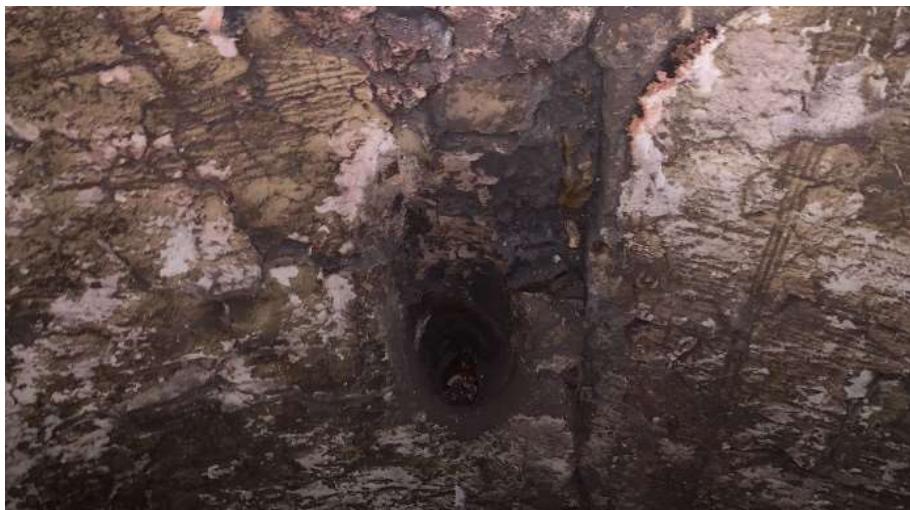
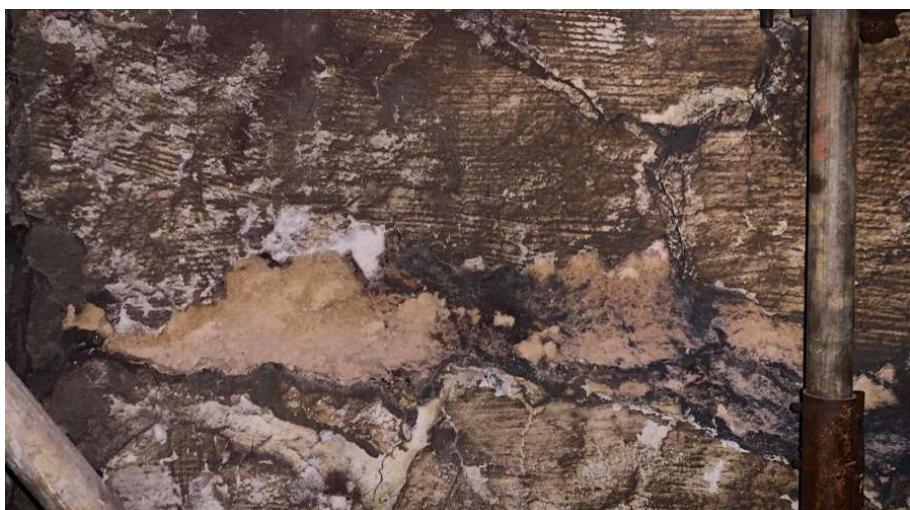
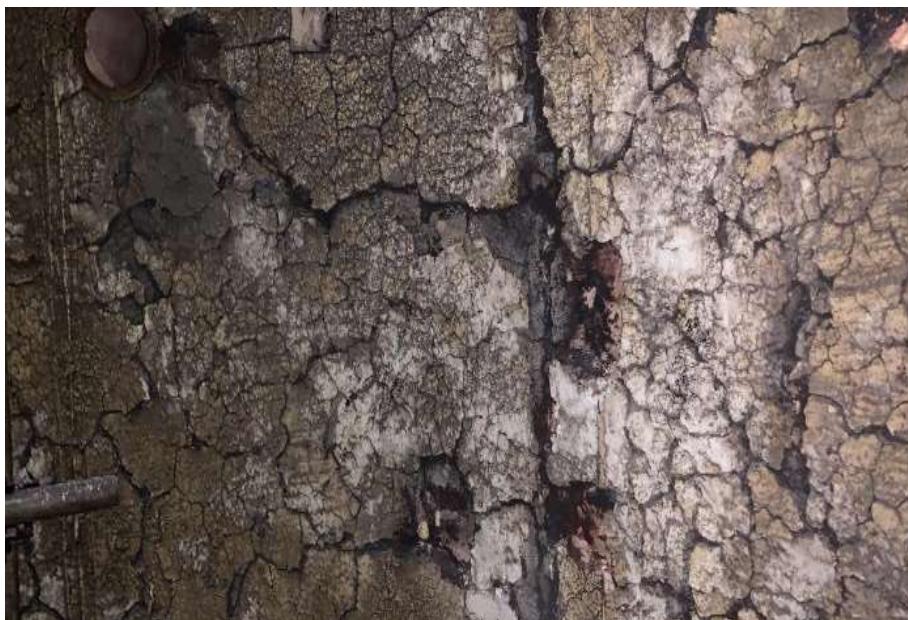
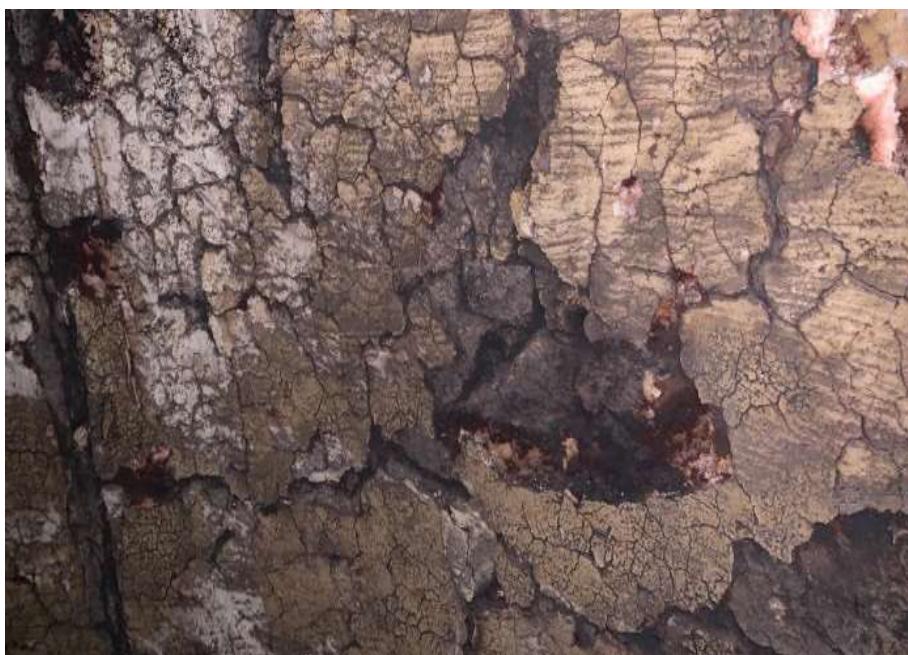
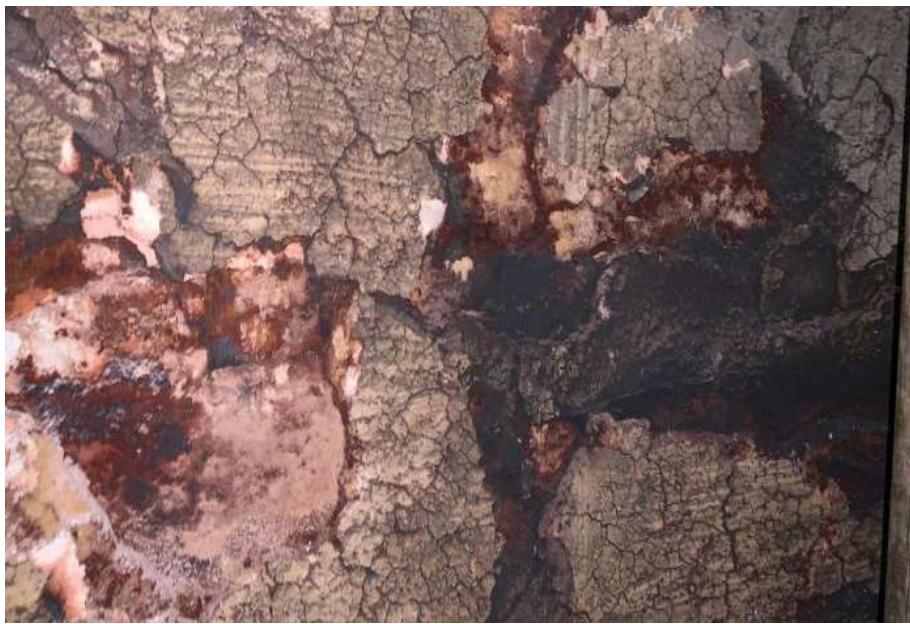
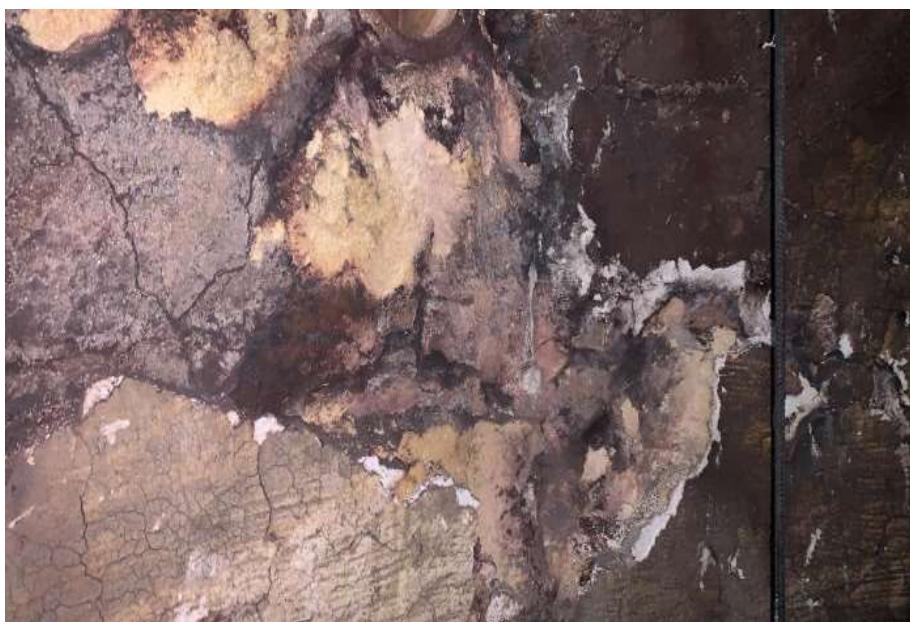
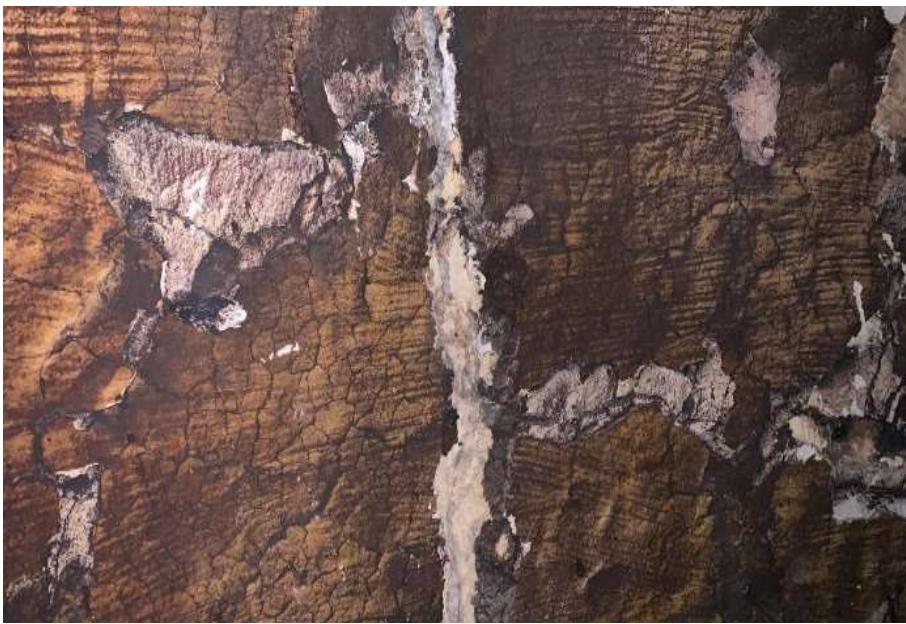
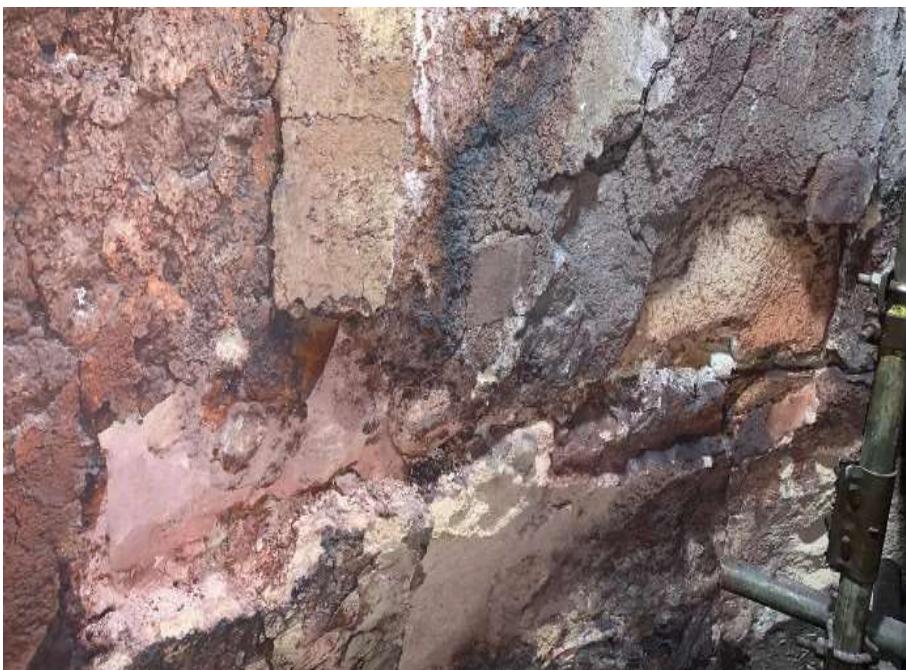
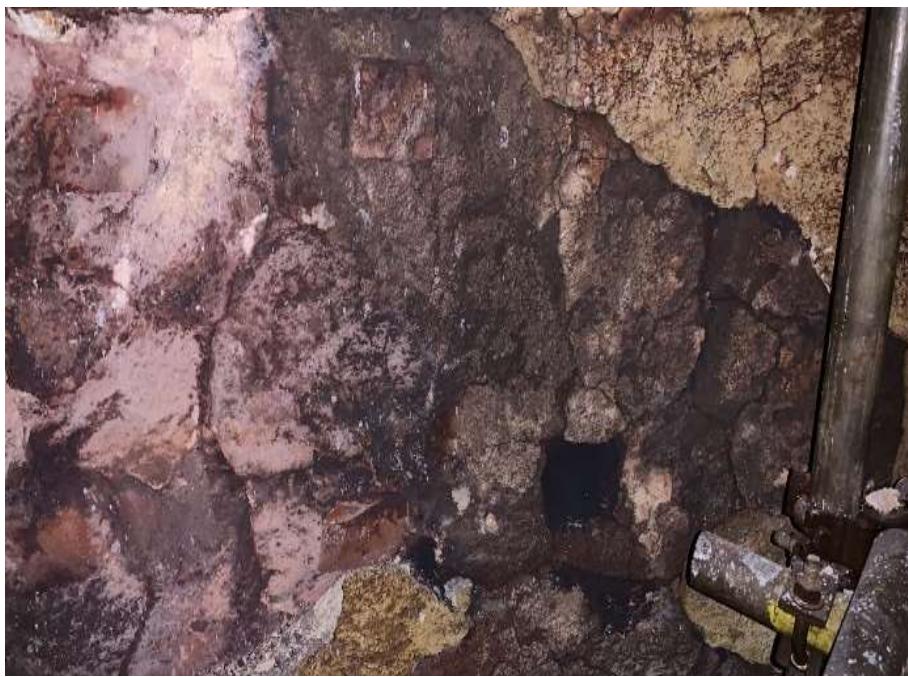
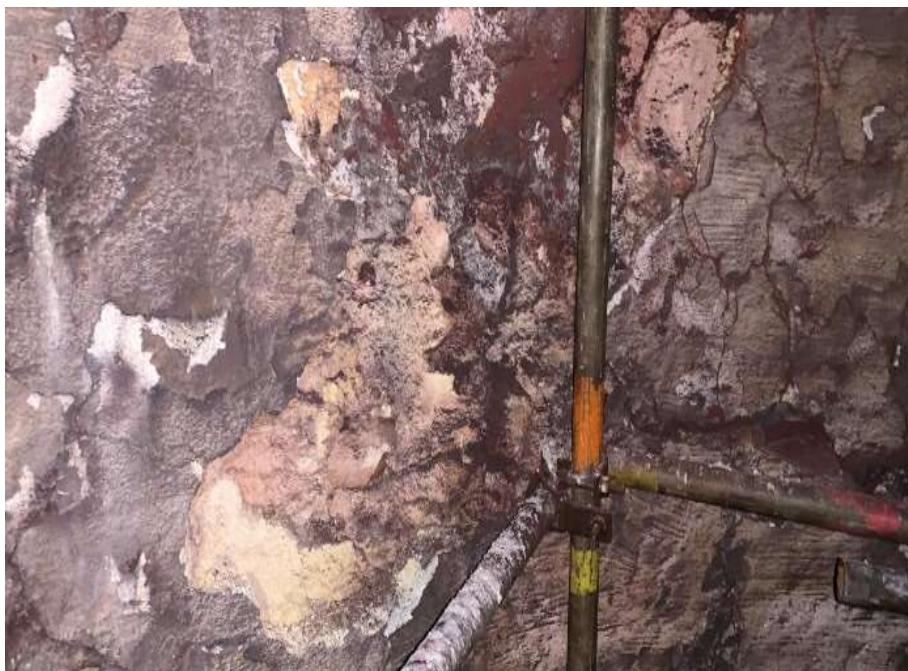
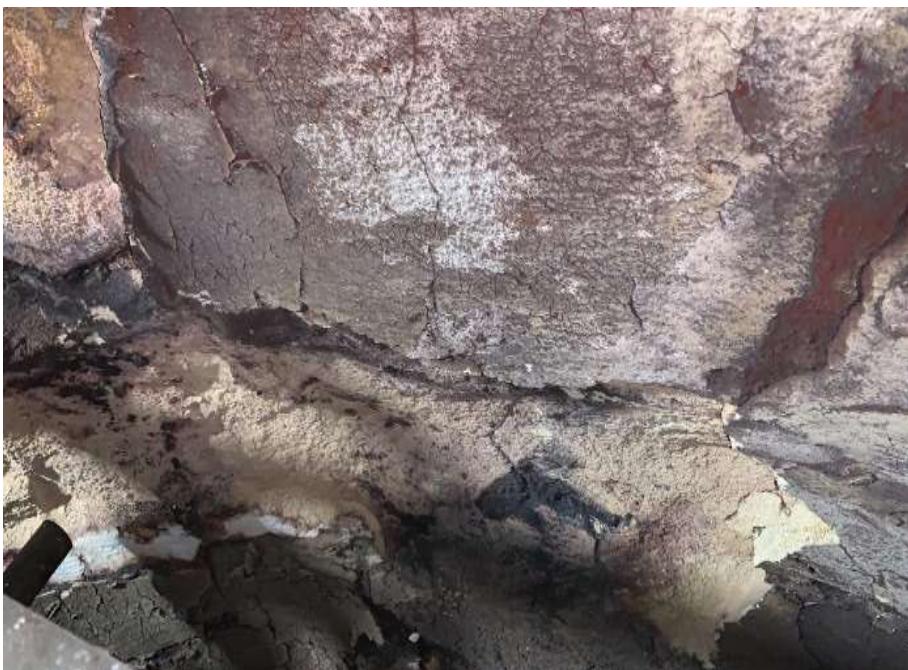
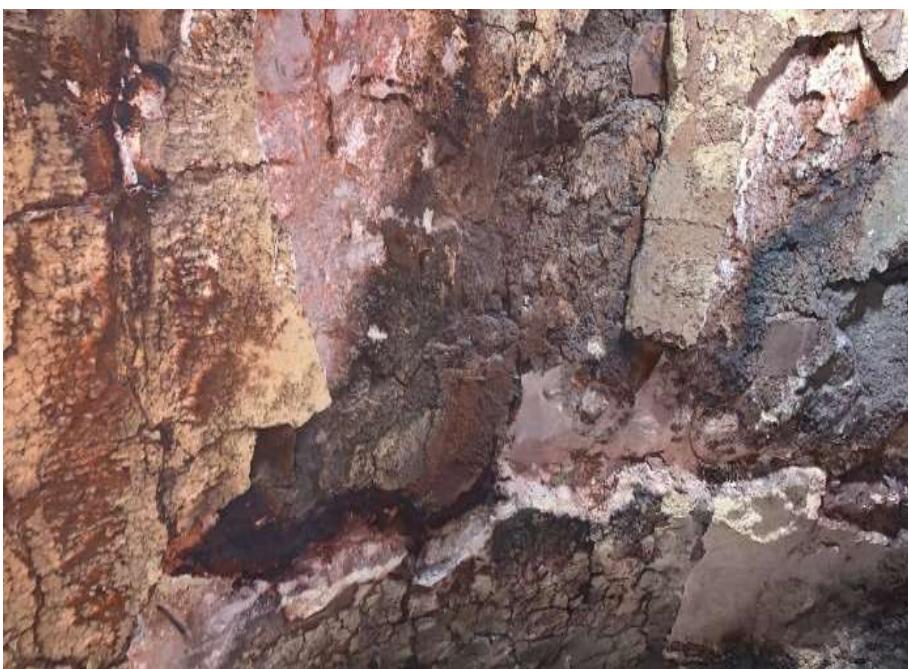
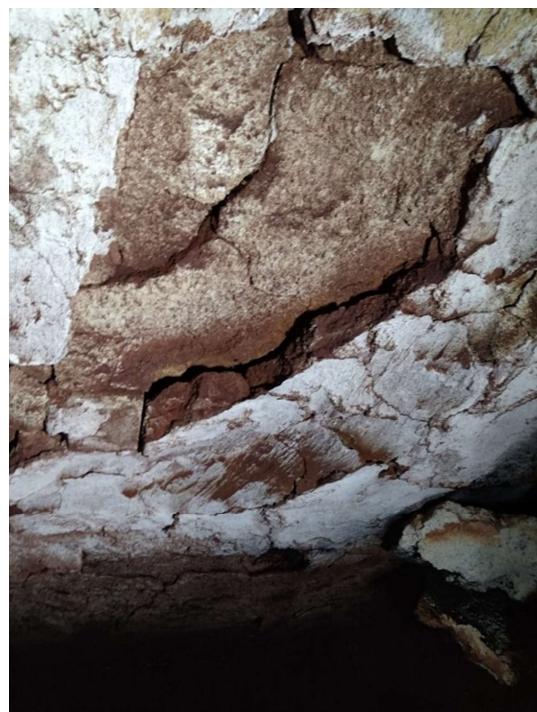
A câmara de combustão foi inspecionada internamente em toda a sua circunferência e altura. Durante a inspeção foi constatado que o revestimento refratário era composto por uma camada de 8" de concreto ancorado em tijolos. Acessamos a região através da BV e utilizamos estrutura de andaime dividida em quatro patamares e nos permitiu ter acesso no costado interno. Executamos a inspeção interna, alinhamento/definição do escopo encontrado junto à inspeção, limpeza das regiões instáveis e com maiores fissuras e realizamos reparo nas regiões mapeadas com o Thermbond 6-P.

Imagen 3 – Situação do costado da câmara de combustão antes do reparo.

Imagen 4 - Situação do costado da câmara de combustão antes do reparo.

Imagen 5 - Situação do costado da câmara de combustão antes do reparo.

Imagen 6 - Situação do costado da câmara de combustão antes do reparo.

Imagen 7 – Situação do costado da câmara de combustão antes do reparo.

Imagen 8 - Situação do costado da câmara de combustão antes do reparo.

Imagen 9 - Situação do costado da câmara de combustão antes do reparo.

Imagen 10 - Situação do costado da câmara de combustão antes do reparo.

Imagen 11 - Situação do costado da câmara de combustão antes do reparo.

Imagen 12 - Situação do costado da câmara de combustão antes do reparo.

Imagen 13 Situação do costado da câmara de combustão antes do reparo.

Imagen 14 - Situação do costado da câmara de combustão antes do reparo.

Imagen 15 - Situação do costado da câmara de combustão antes do reparo.

Imagen 16 - Situação do costado da câmara de combustão antes do reparo.

Imagen 17 - Situação do costado da câmara de combustão antes do reparo.

Imagen 18 - Situação do costado da câmara de combustão antes do reparo.

Imagen 19 - Situação do costado da câmara de combustão antes do reparo.

Imagen 20 - Situação do costado da câmara de combustão antes do reparo.

Imagen 21 - Situação do costado da câmara de combustão antes do reparo.

Imagen 22 - Situação do costado da câmara de combustão antes do reparo.

Imagen 24 - Situação do costado da câmara de combustão antes do reparo.

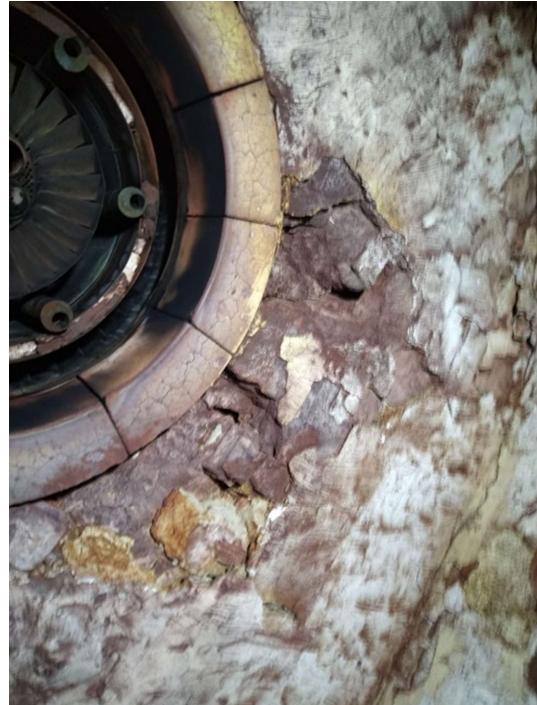
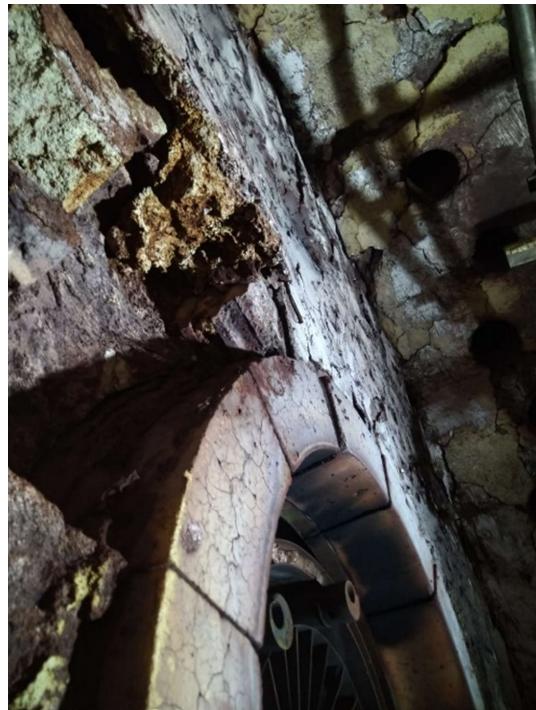
Imagen 23 - Situação do teto da câmara de combustão na região do queimador antes do reparo.

Imagen 25 - Situação do teto da câmara de combustão na região do queimador antes do reparo.

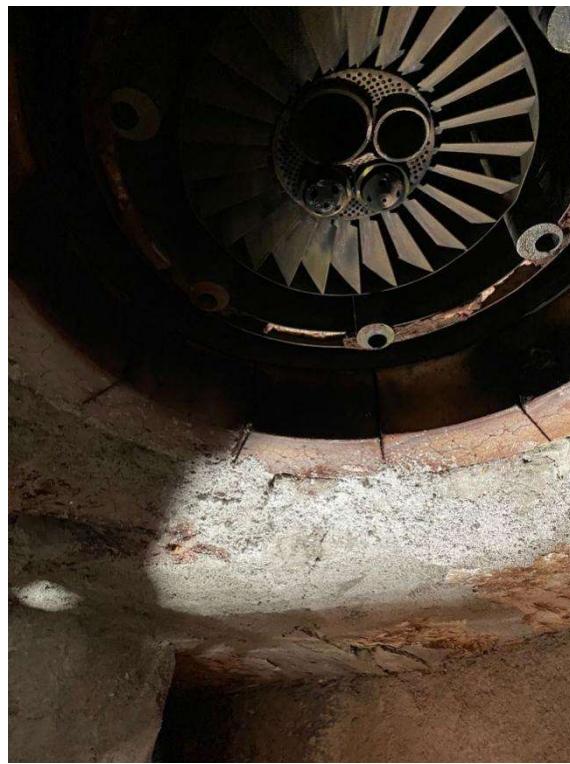
Imagen 26 - Situação do teto da câmara de combustão na região do queimador após o reparo.

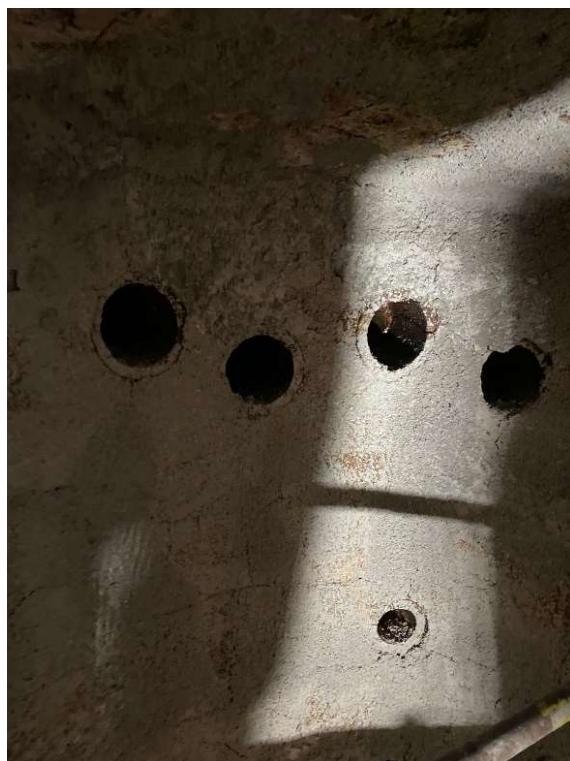
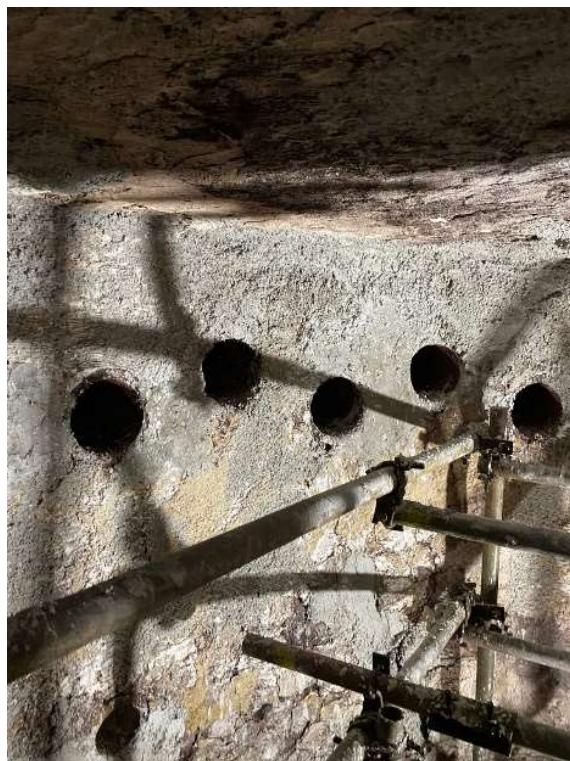
Imagen 27 - Situação do costado da câmara de combustão após o reparo.

Imagen 28 - Situação do costado da câmara de combustão após do reparo.

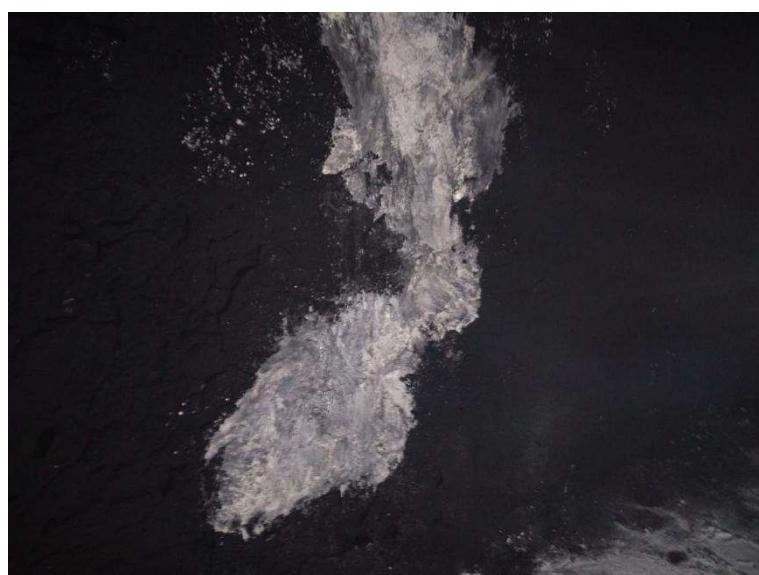
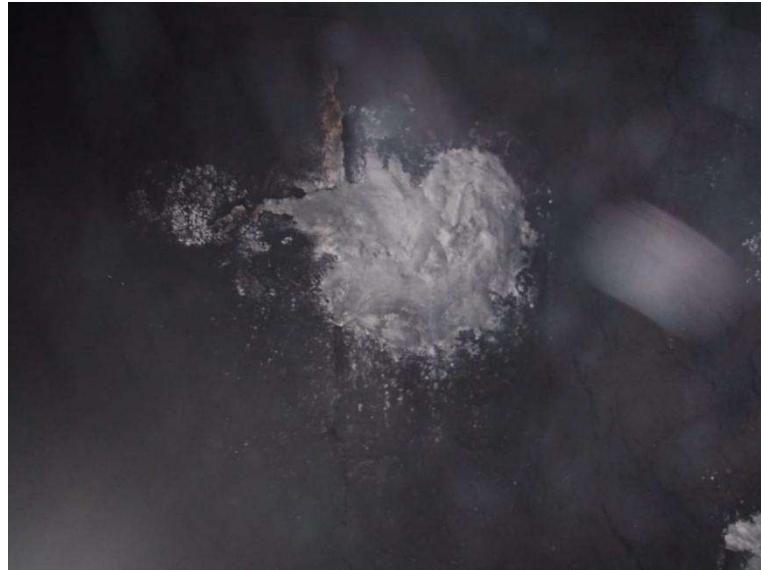
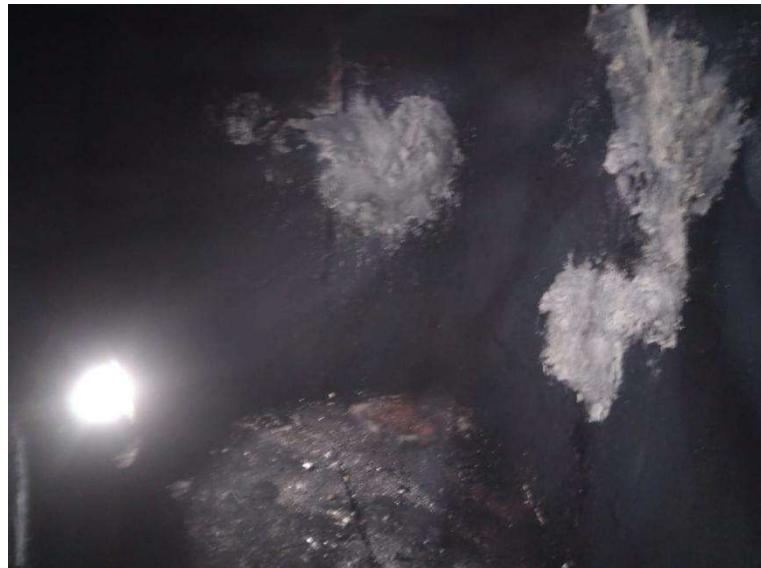
A câmara de combustão é interligada ao duto de gases que vem da Birla. Foi necessário executar o reparo do revestimento refratário nesta região. Assim como na câmara, aplicamos o Thermbond 6-P nas regiões de maior desgaste.

Imagen 50 – Reparo do revestimento refratário na região do duto de entrada de gases.

Imagen 51 - Reparo do revestimento refratário na região do duto de entrada de gases.

Imagen 52 - Reparo do revestimento refratário na região do duto de entrada de gases.

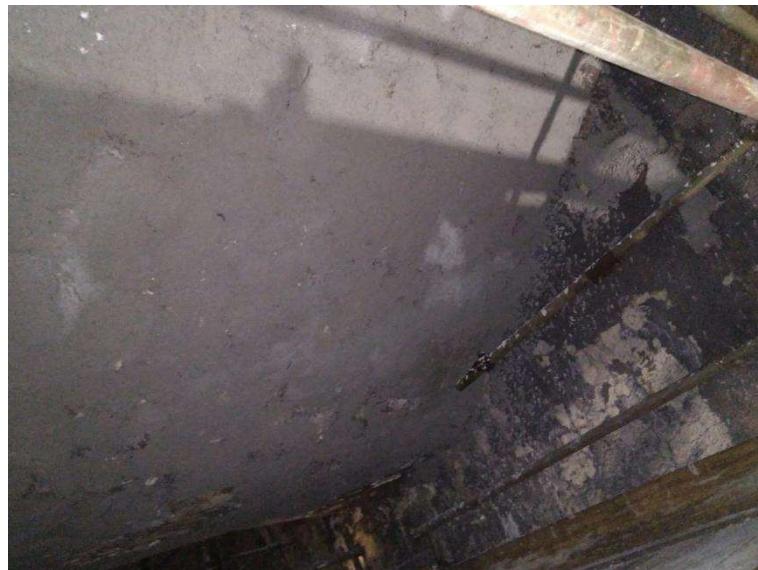
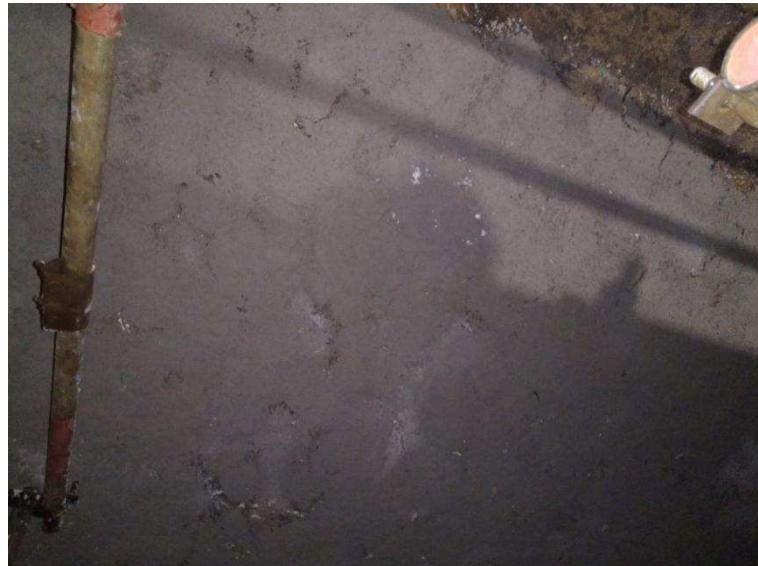
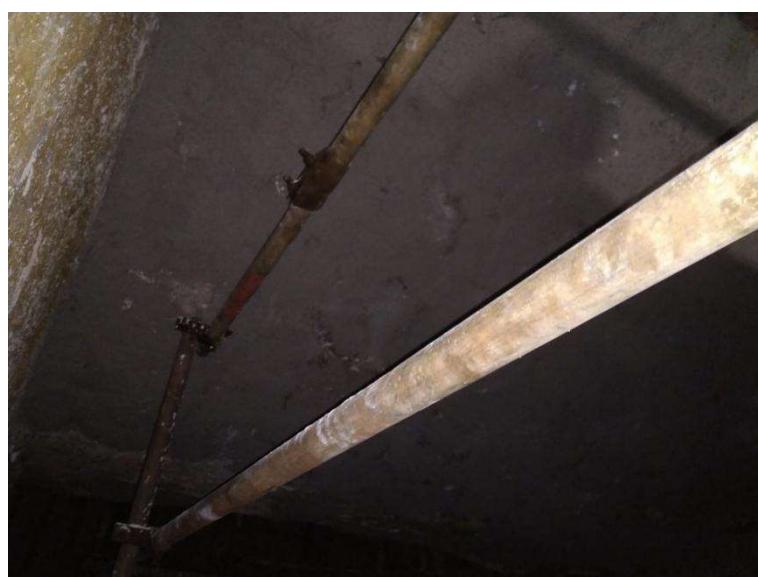
A segunda câmara de vapor possui conexão com a câmara de combustão e também apresentava regiões com o revestimento refratário danificado. Nessa região, foi executada a recomposição com Castibar N.

Imagen 54 - Reparo do revestimento refratário da segunda câmara de vapor com Castibar N.

Imagen 55 - Reparo do revestimento refratário da segunda câmara de vapor com Castibar N.

Imagen 56 - Reparo do revestimento refratário da segunda câmara de vapor com Castibar N.

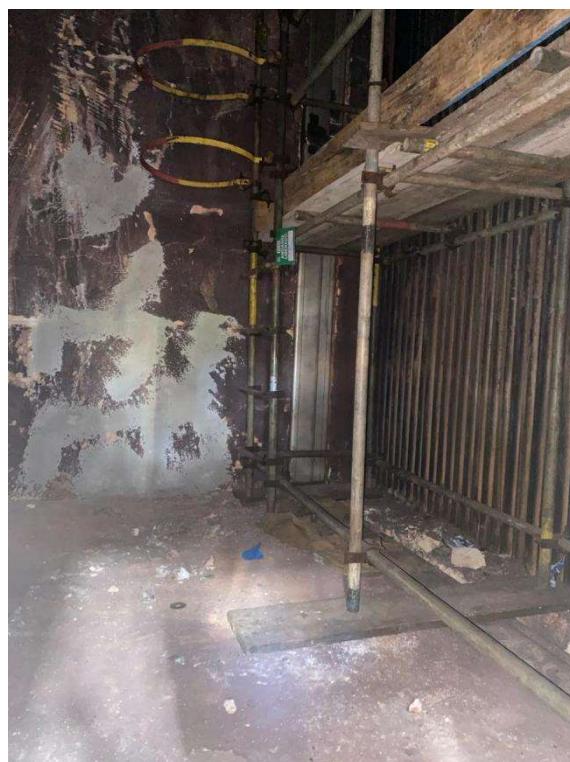
Avançando no equipamento, executamos também o reparo do revestimento refratário na quarta câmara de vapor. O concreto utilizado nesta região foi o Castibar N.

Imagen 58 - Reparo do revestimento refratário na região de quarta câmara de vapor.
