RELATÓRIO FINAL DE SERVIÇO

TIMAC AGRO – UNIDADE CAMAÇARI

DEMOLIÇÃO E RECONSTRUÇÃO DO REVESTIMENTO REFRATÁRIO DO FORNO DE POTÁSSIO

PERÍODO: 18/08/2025 À 14/10/2025

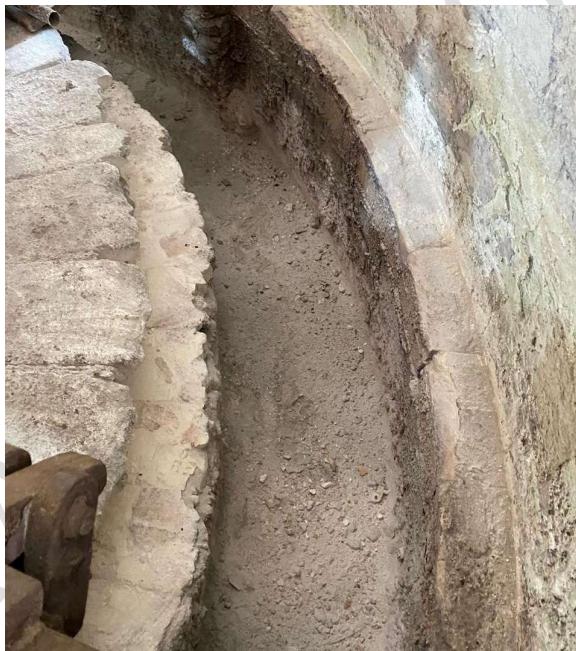
Entretanto, após avaliação técnica realizada pela Consultoria da OPTC, foi constatada a ocorrência de infiltração de SOP para o interior da câmara de combustão inferior. Tal condição comprometeu significativamente a integridade das camadas refratárias internas, tornando necessária a ampliação do escopo EXTRA de remoção.

Diante da gravidade da infiltração identificada, recomendou-se a remoção total das camadas refratárias C4, C3, C2 e C1 e J4, com o objetivo de assegurar a eficácia da limpeza, preservar a segurança operacional e restabelecer as condições adequadas de funcionamento da câmara.

Foto 15: remoção de tijolos do piso da câmara de reação

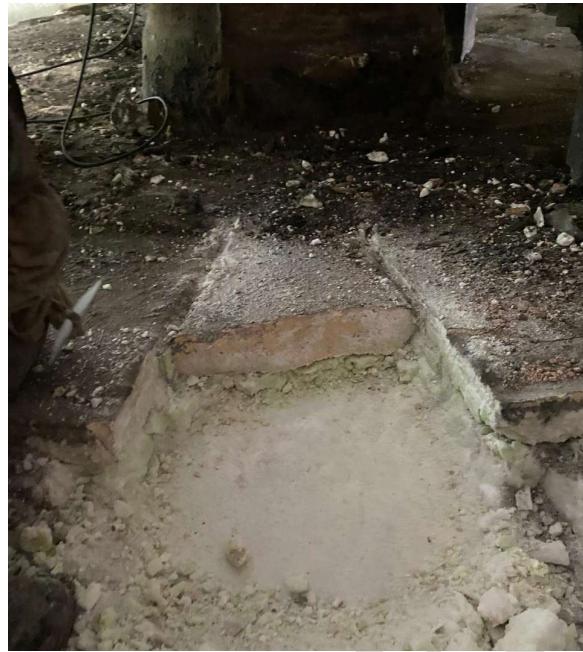
Durante a inspeção da câmara de reação inferior, foi identificado acúmulo de material SOP. Diante dessa constatação, foi realizada uma limpeza completa da área, além do escopo originalmente previsto. Essa atividade adicional foi considerada necessária para garantir a integridade do processo e a segurança operacional, sendo previamente discutida e acordada com a consultoria técnica responsável.

Foto 16: infiltracao sotao abaixo do tijolo C3

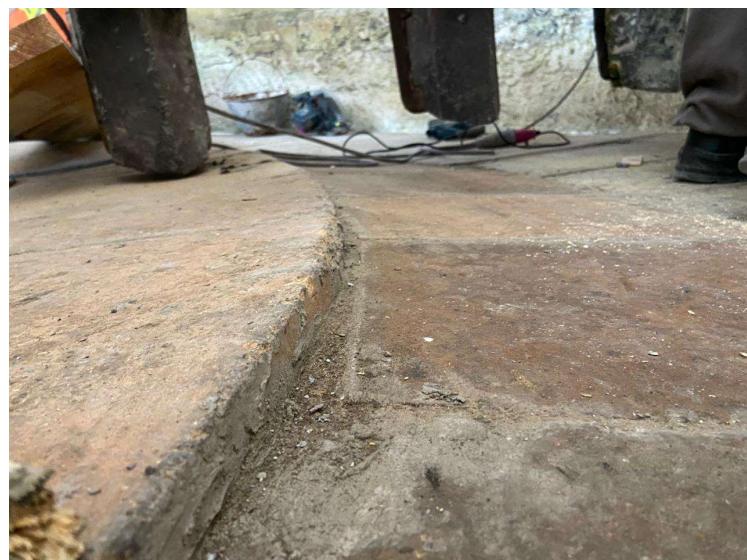
Houve a necessidade de substituição das peças **C1**, **C2** e **C3** por **N12**, **N13** e **N14**, mantendo-se apenas as peças **C4** da configuração original do piso. Essa substituição resultou em uma variação de espessura em relação ao projeto original. Devido à irregularidade do piso, após o assentamento foi identificado e comunicado à consultoria o

desnívelamento entre as faces dos tijolos N13 e N14, ocasionando a formação de um “dente” na superfície. Na região do piso da câmara de reação, entre o costado e os tijolos Radias C4, foram instaladas três camadas de gaxeta de fibra cerâmica, com espessura de 16 mm, ao longo de todo o perímetro, conforme ilustrado na Imagem 17 acima.

Foto 18: alteração de peças

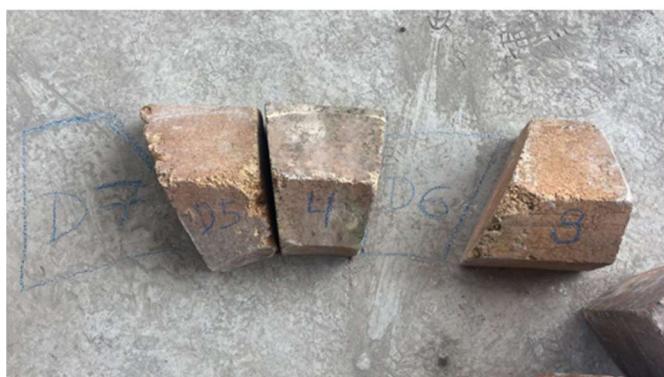
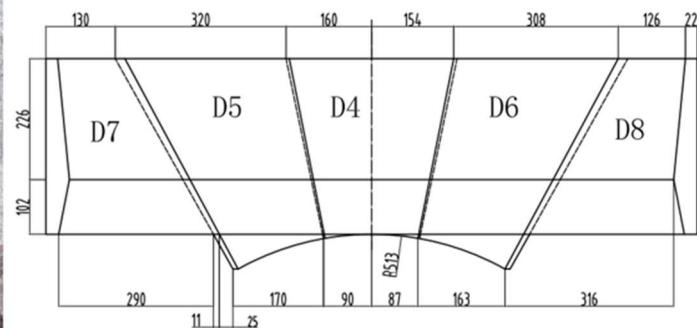
No dia 18/09/2025 foi concluída a montagem dos tijolos da parede da câmara de combustão, esta parede serve de sustentação para os tijolos que serão montados na abóboda de cima, com tijolos de alta alumina, após a montagem da segunda forma de madeira. Apesar de termos cumprido o prazo, houve a necessidade de fabricação de dois tijolos especiais, que deveriam ter sido fornecidos pelo cliente.

Foto 25: ilustração de tijolos que foram fabricados

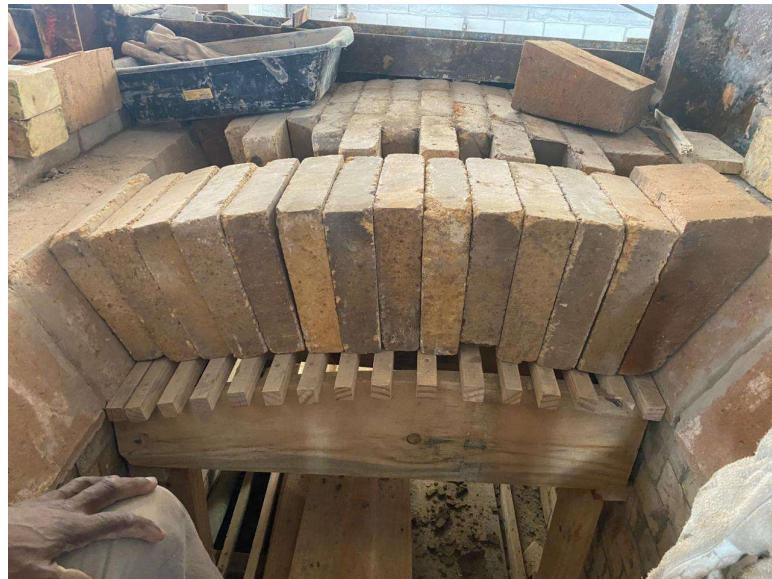
Durante a montagem dos arcos dos queimadores foi identificado que não haviam os dois tipos de tijolo tipo cunha conforme o projeto. Com orientação da Consultoria OPTC, iniciou-se a fabricação dos tijolos para possibilitar a formação do arco. A Risoterm prontamente mobilizou uma segunda máquina de corte de tijolos, visando impactar o mínimo possível no prazo compactuado em contrato com a Timac Agro. Muito embora aumentasse a produtividade de fabricação de tijolos para essa frente, não seria o suficiente para atingir o prazo necessário. Sendo

assim, após reunião entre as partes, ficou definido pela Consultoria OPTC que montássemos apenas com os tijolos existentes, efetuando apenas um corte no tijolo “fecha”, desconsiderando a descontinuidade apresentada ao realizar a montagem do arco com apenas um tipo de tijolo cunha, criando ressaltos entre as faces dos tijolos.

Foto 26: ressalto resultante na montagem.

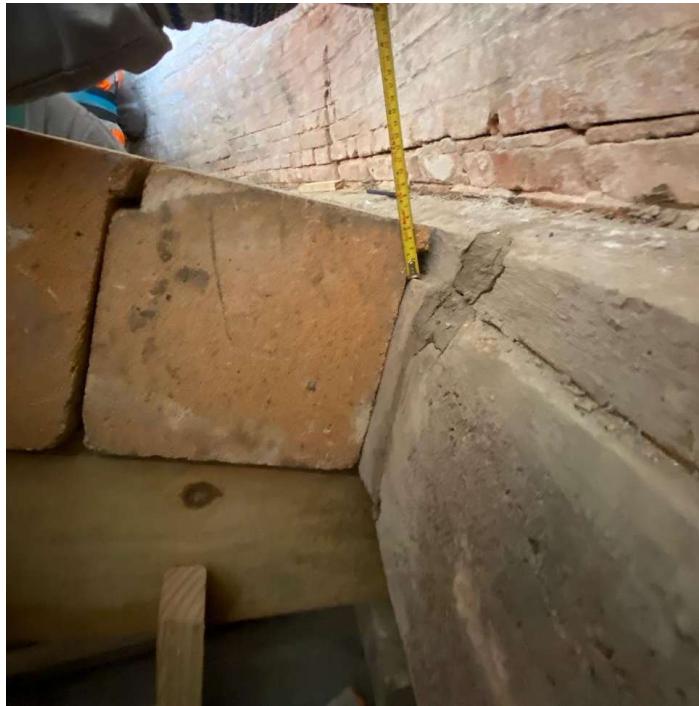
Neste mesmo dia a equipe iniciou a montagem de 3 fiadas de tijolos, identificando que havia um espaçamento entre os encaixes dos tijolos da abóboda com o tijolo da parede da câmara de combustão. Fomos orientados pela Consultoria da OPTC a realizar o preenchimento com concreto castibar 85 nesse vão com aproximadamente 20mm de abertura. No dia 27/09/2025 foi concluída a montagem da forma para que pudéssemos dar sequência a montagem dos tijolos de alta alumina.

Foto 28: espaçamento identificado.

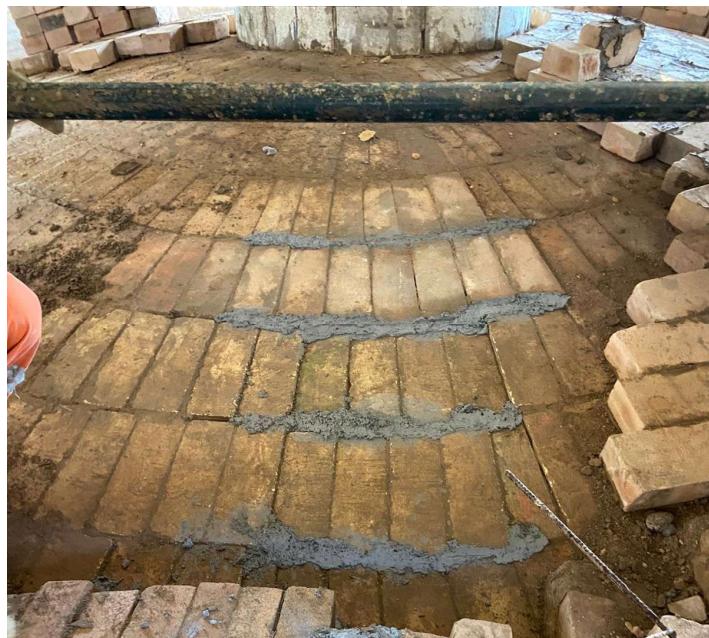
Durante o início da desmontagem da cambota da janela central do forno, foi identificado que alguns tijolos apresentavam afastamento entre si ao longo de aproximadamente cinco fiadas, resultando em um deslocamento de cerca de 20 mm. Diante dessa constatação, a desmontagem foi imediatamente interrompida.

Foto 29: imagem do reforço realizado

Após avaliação da Consultoria OPTC, definiu-se a aplicação de concreto **CASTIBAR 85** nos espaçamentos identificados e, adicionalmente, uma camada com espessura de 2" sobre os tijolos da região afetada pelo

deslocamento. Ficou estabelecido que as cambotas dessa área não seriam removidas, a fim de evitar qualquer movimentação na região onde o concreto foi aplicado.

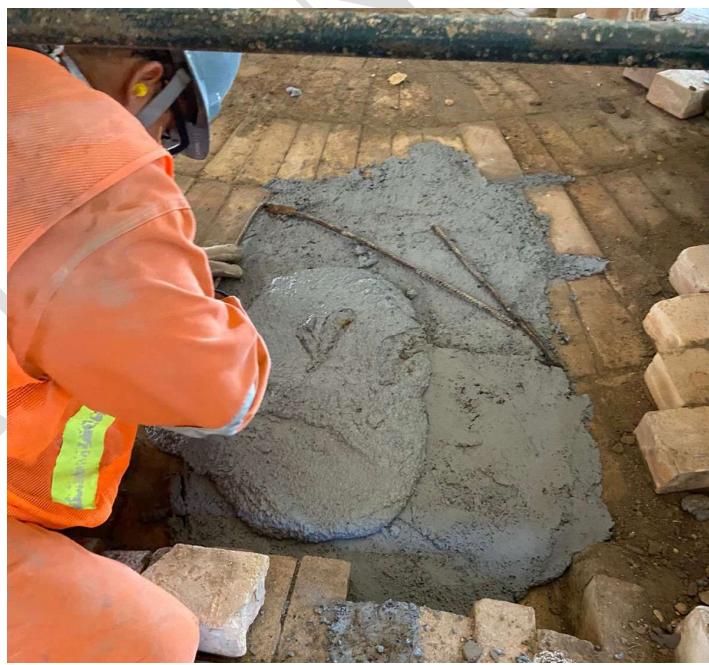
Foto 30: imagem do reforço realizado
