RELATÓRIO FINAL DE MANUTENÇÃO

FORNO F – 20401

04/03/2011 À 04/04/2011

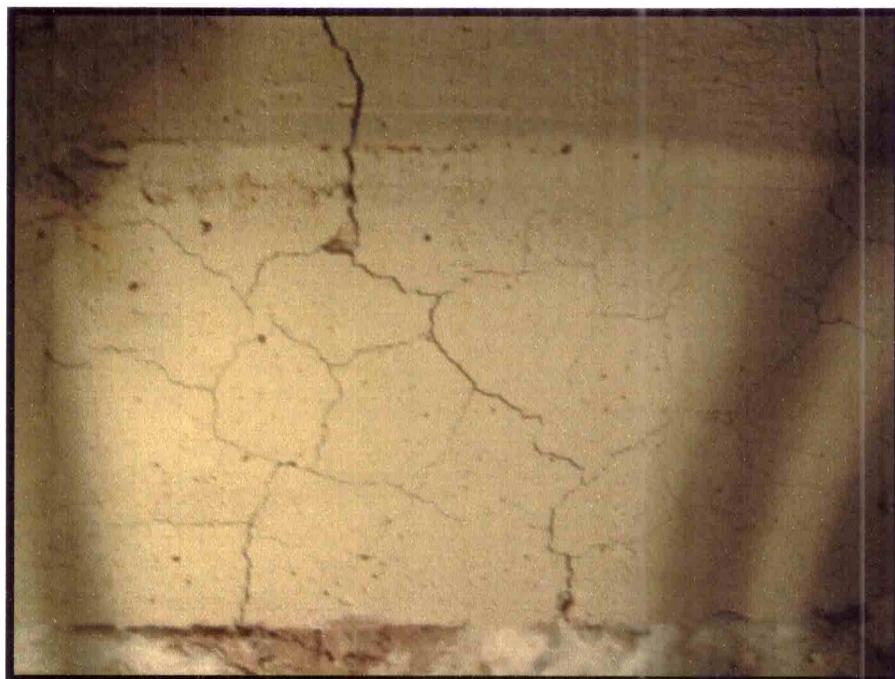
Trincas no concreto da transição

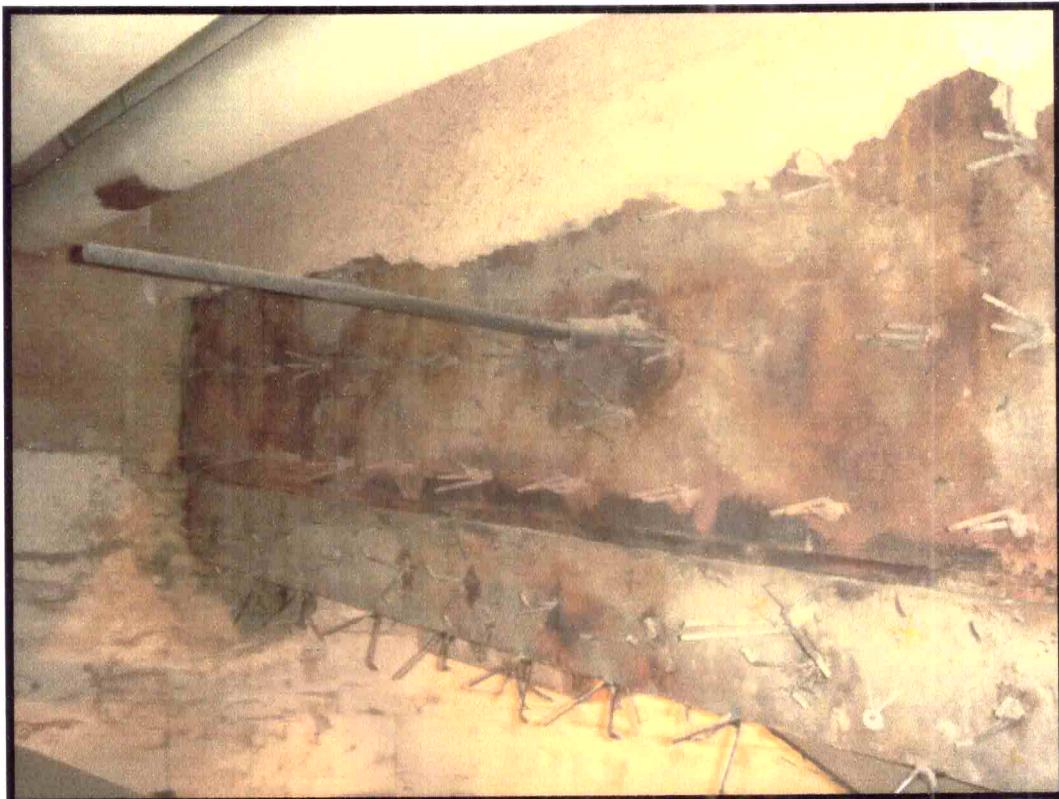
Demolição do Concreto da transição

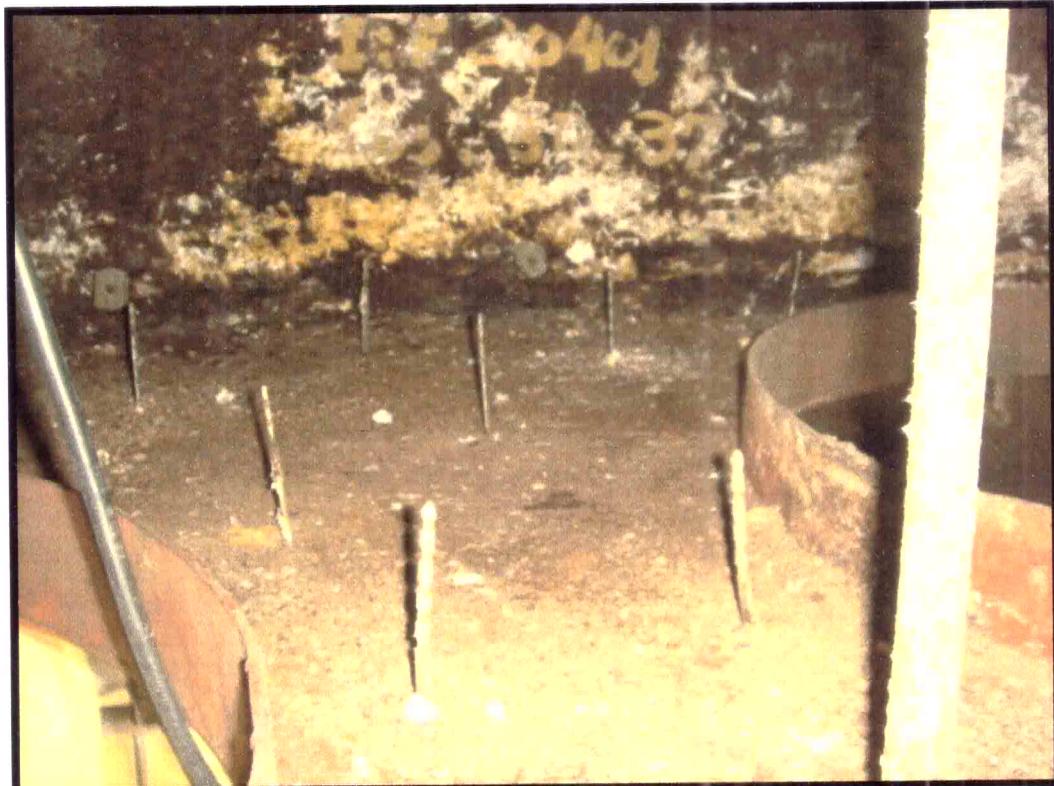
Retirada das mantas do plenum

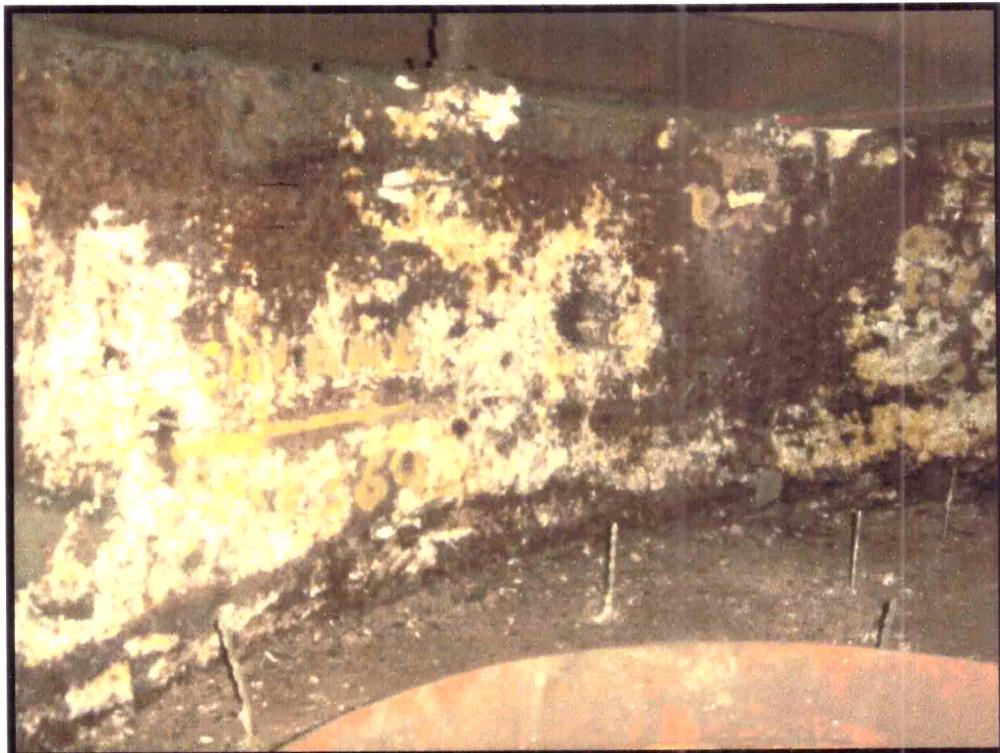
Remoção de manta do plenum

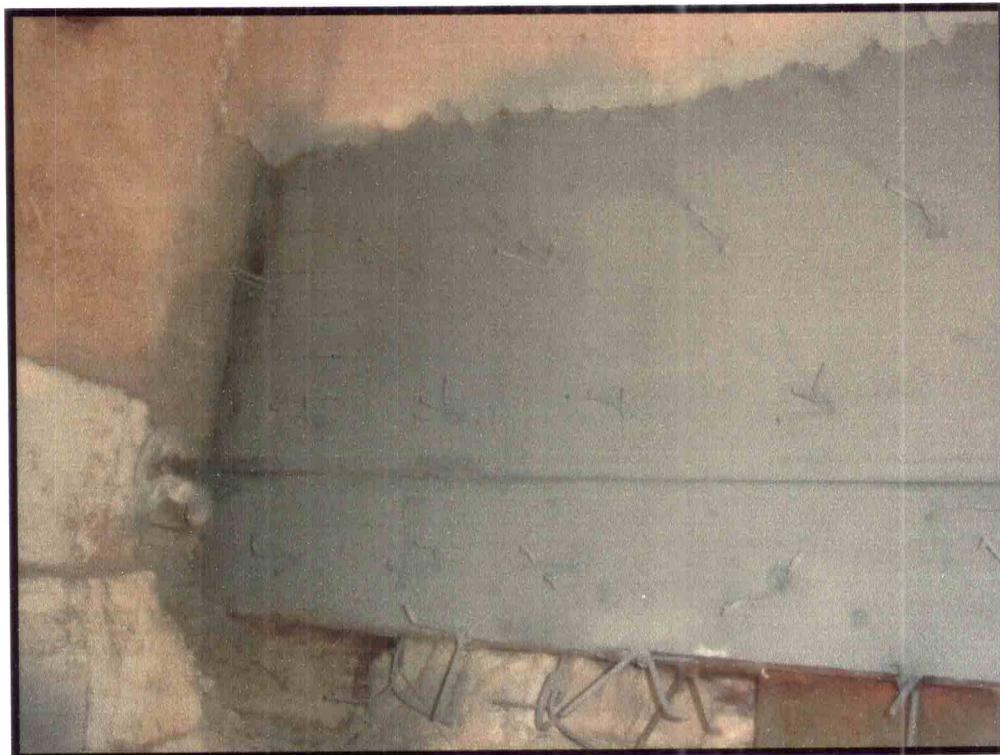
Aplicação de tinta de proteção

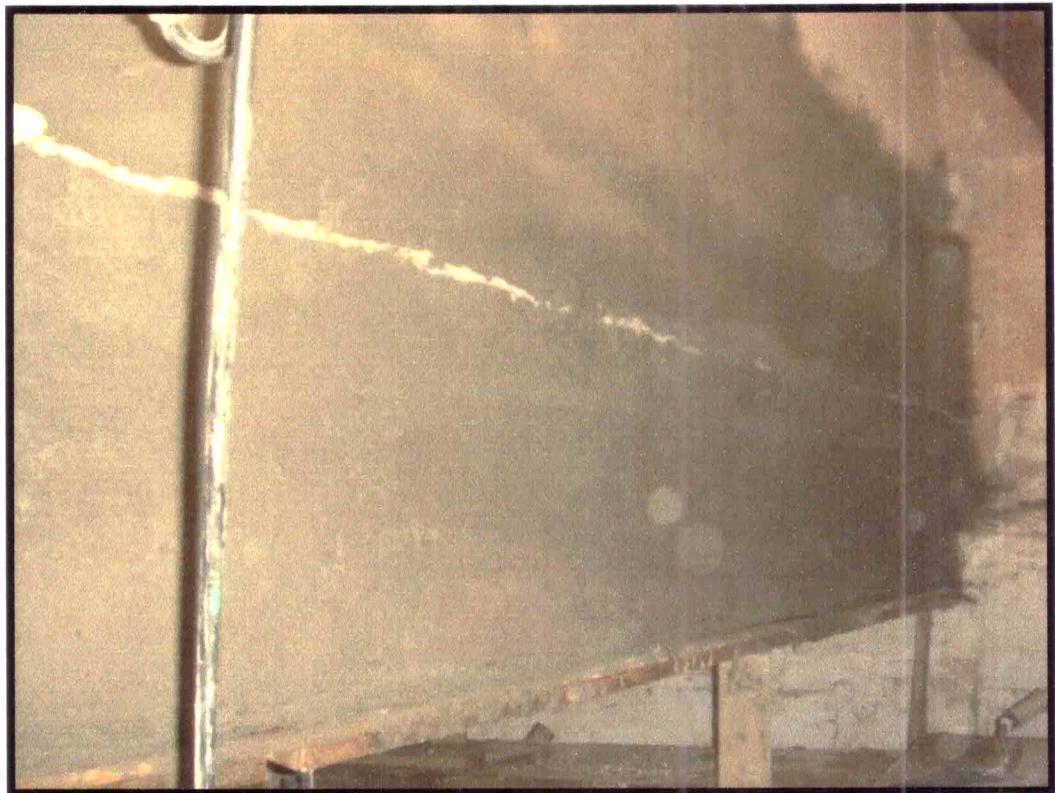
Aplicação de concreto isolante na transição

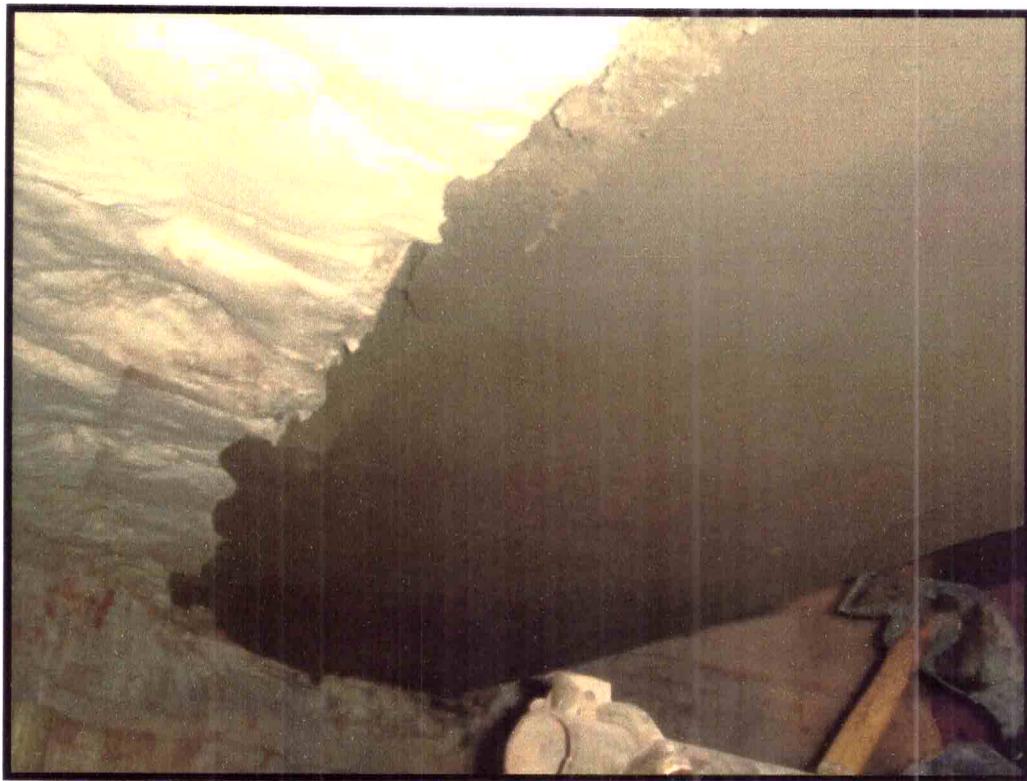
Aplicação de concreto isolante na transição

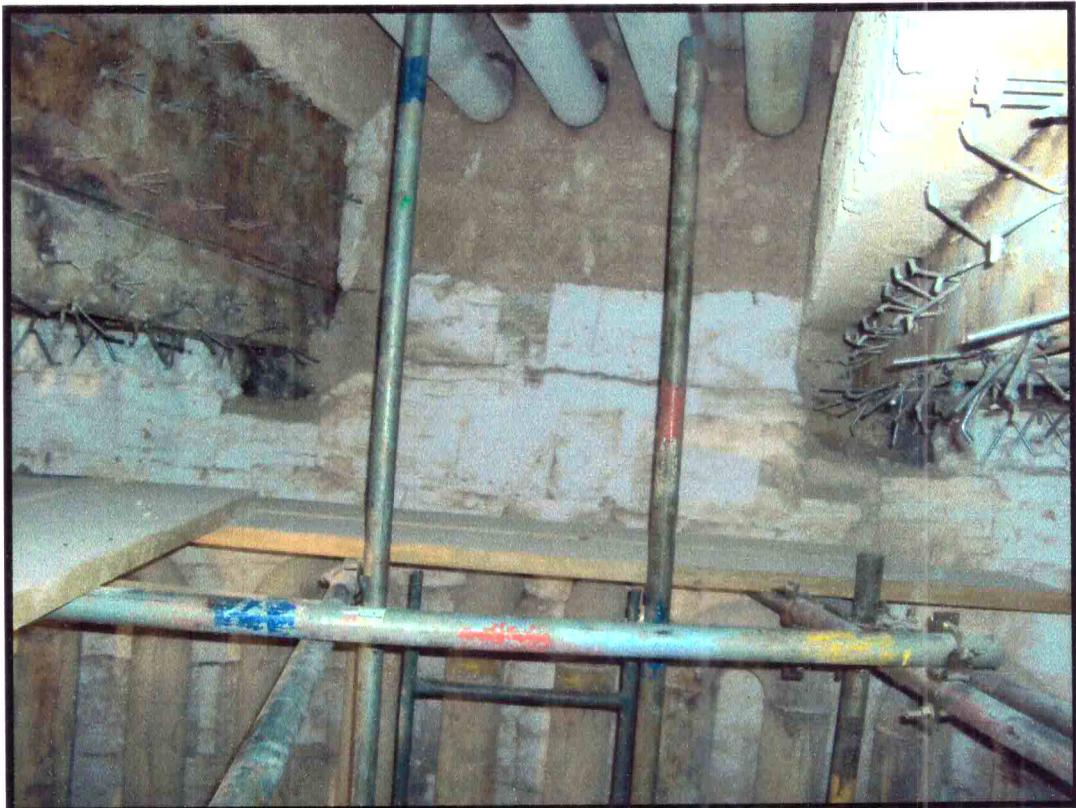
Montagem de módulos cerâmicos no costado

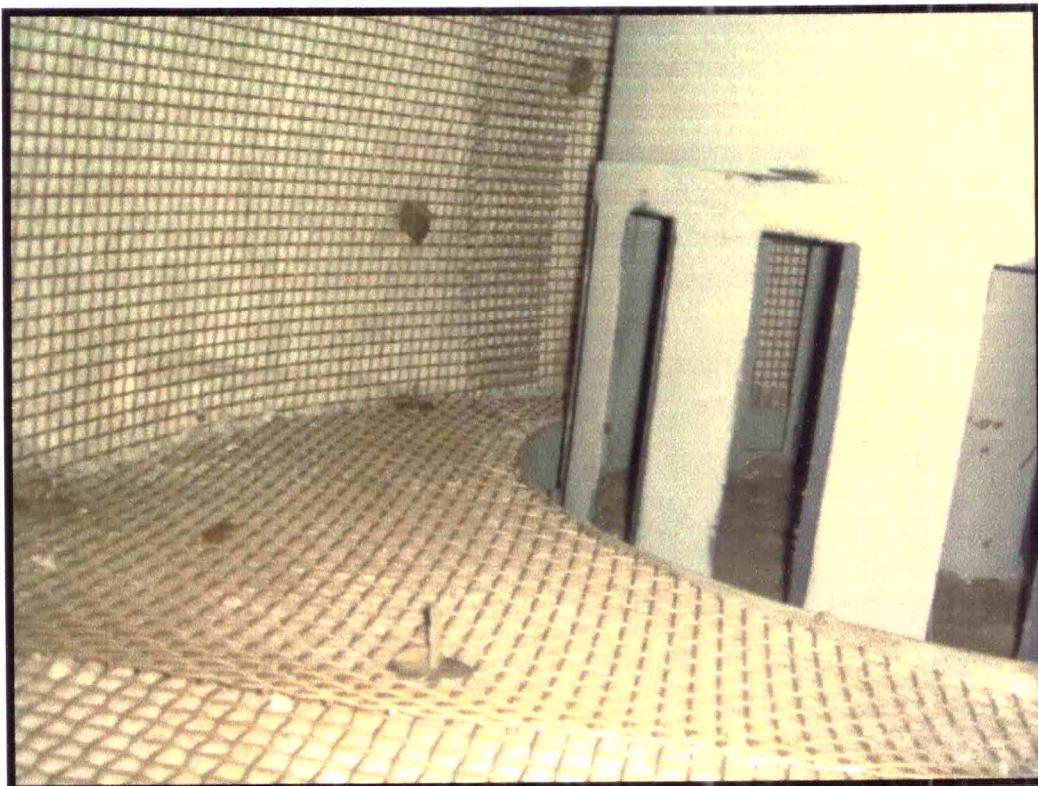
Montagem de manta cerâmica e tela no plenum
