**CLIENTE: REFINARIA LANDULPHO ALVES (RLAM)**

**LOCAL: MATARIPE, SÃO FRANCISCO DO CONDE, BAHIA.**

**TAG: CALDEIRA GV – 5104**

O Presente Relatório tem por Objetivo apresentar todas as informações obtidas no decorrer da aplicação do Revestimento Refratário na Caldeira GV-5104, na Refinaria Landulpho Alves (RLAM), localizada em Mataripe, São Francisco do Conde, Bahia.

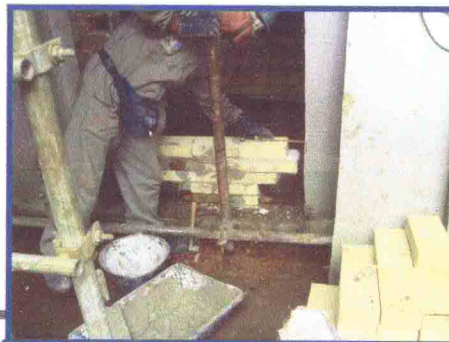
**FOTO 01 – LEVANTE DA PAREDE.**

**PAREDE NORTE / SUL / LESTE / OESTE:** Para remoção do isolamento térmico, isolamento fibroso e tijolos, foi utilizada a chave de boca que serviu para fazer a remoção e instalação das arruelas que sustentavam os tijolos. Todo material isolante removido foi acondicionado em saco plástico e identificado e os materiais refratários depositados em caçambas para posterior descarte pela Petrobrás. Para elevação dessas paredes foram utilizados como ferramentas martelo e colher de pedreiro, trena, linha de nylon, prumo de face, balde, pá enxada, carro de mão, máquina de corte de tijolos e misturador horizontal. (ver foto 01 e 02)

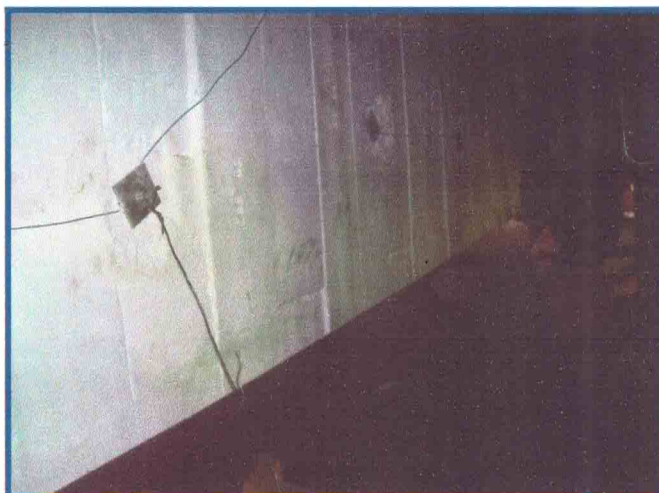
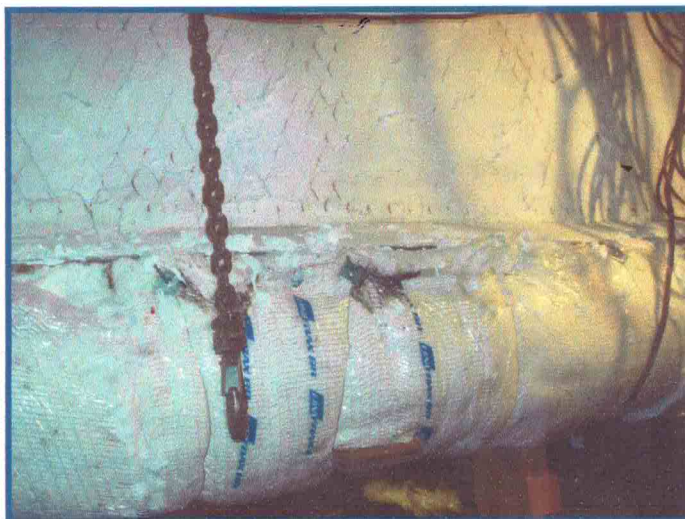
Após liberação da inspeção iniciamos a montagem das paredes começando do piso até os coletores inferiores utilizando tijolo refratário (229x114x63 mm) na posição deitada, do coletor inferior para o superior foi utilizado o tijolo refratário (343x152x63 mm) na posição singela. Para o assentamento foi usada a argamassa de pega ao ar tendo logo em seguida instalada a Manta de fibra cerâmica THERMOFELT de 1" e 2" e o Painel de Lã de Rocha de 2" e 4" . (ver foto 02 e 03)

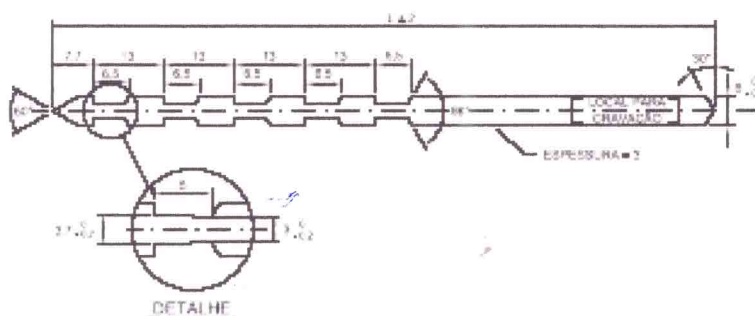
DESENHO 1 - DETALHE DO PINO DE FIXAÇÃO

**ZONA MORTA SUPERIOR / INFERIOR:** Remoção total do isolamento fibroso do teto, paredes, laterais do tubulão, piso e linhas de transferências usando apenas alicate como ferramenta. Foi realizada a remoção total do concreto isolante e dos tijolos (tipo telha), os tijolos tipo telha são tijolos com formato especial utilizado nas caldeiras da RLAM. Após liberação da inspeção iniciamos a montagem dos tijolos tipo telha montados a seco em seguida aplicada a camada de 5 cm de concreto isolante classe A PLW 41, instalados pinos de fixação em aço inox 304 no teto e paredes , ( ver desenho 01)

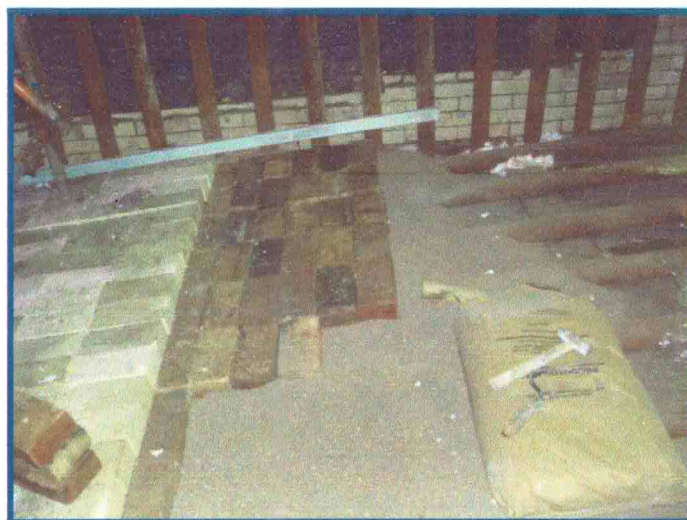
FOTO 04 – APLICAÇÃO DO AGREGADO CINASITA E MONTAGEM DAS DUAS CAMADAS DE TIJOLO REFRATARIO.

**ZONA DE RADIAÇÃO:** Remoção total do rodapé, concreto refratário da selagem superior e inferior dos tubos, tijolo do piso e agregados cinasita. Após liberação da inspeção iniciamos a colocação da camada de 10 cm do agregado cinasita no piso tendo em seguida a montagem a seco de duas camadas de tijolo refratário de 229 x 114 x 63 mm ficando com espessura total de 12,6 cm. (ver foto 04) Para selagem foi aplicado o concreto,
