RELATÓRIO RLAM

CLIENTE: REFINARIA LANDULPHO ALVES

FORNOS – 3001 / 3002 / 3003 / 3004 / 3005

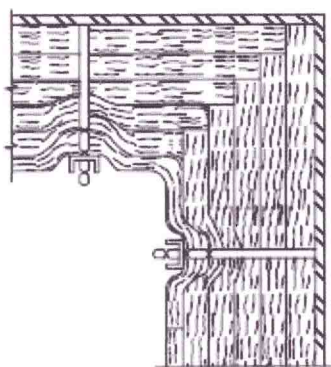
CANTO INTERNO

FIGURA 1- ACABAMENTO DA MANTA NA REGIÃO DO CONTO INTERNO

Após liberação do Forno, foi removido toda camada superficial começando com argamassa moldável que protege os pinos de fixação, retirada da arruela de fixação e a 1º camada de Manta tudo isso manualmente. Logo em seguida é instalada nova camada de manta cerâmica dens. 128 kg /m³ usando apenas “Faca tipo Peixeira” começando da parte superior do Forno para a inferior tomando cuidado para os detalhes dos cantos, a última camada inferior e a sobreposição das camadas conforme N-1890 (Revestimentos Internos de Fibra Cerâmica). (ver figura 1). Em seguida é instalada a arruela de fixação nos pinos de fixação, (ver figura 2,3 e 4 e Foto 01) colocada argamassa moldável nas sua extremidades e aplicado enrijecedor em toda superfície de manta instalada.

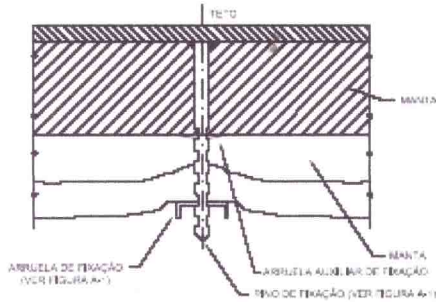
FIGURA 3 - DETALHE DE FIXAÇÃO DO PINO DE FIXAÇÃO.

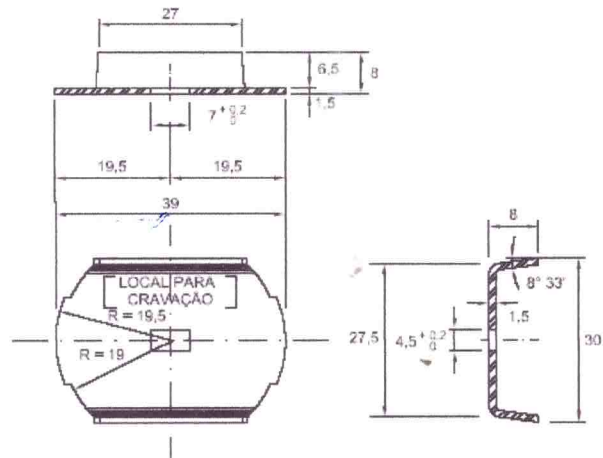
FIGURA 4 - DETALHE DA ARRUELA DE FIXAÇÃO.

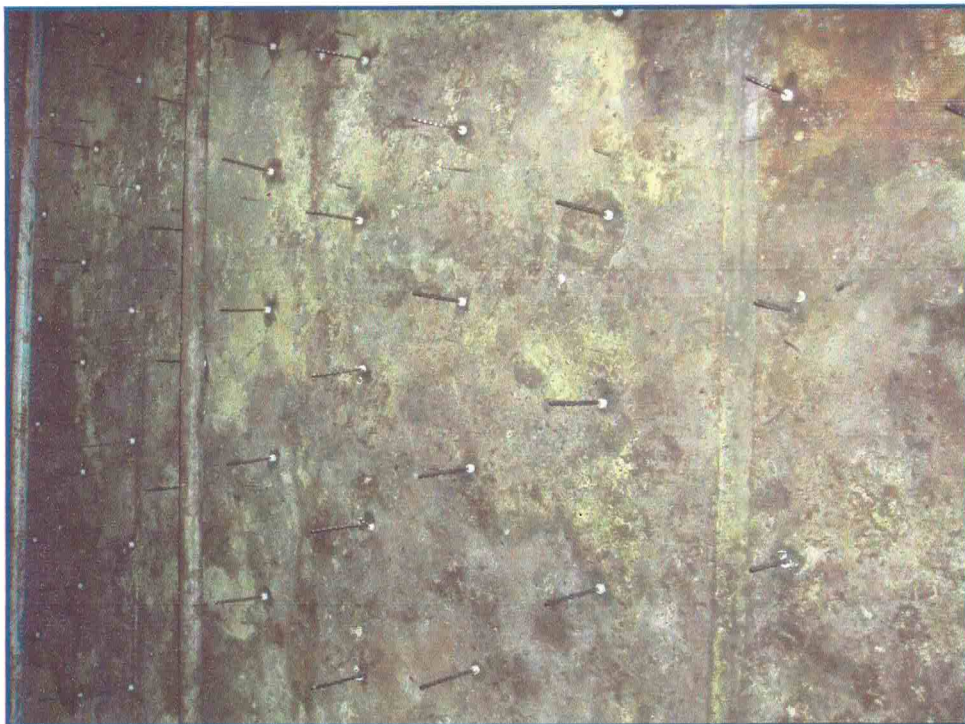
FOTO 1 – SOLDAGEM DOS PINOS DE FIXAÇÃO (TETO)

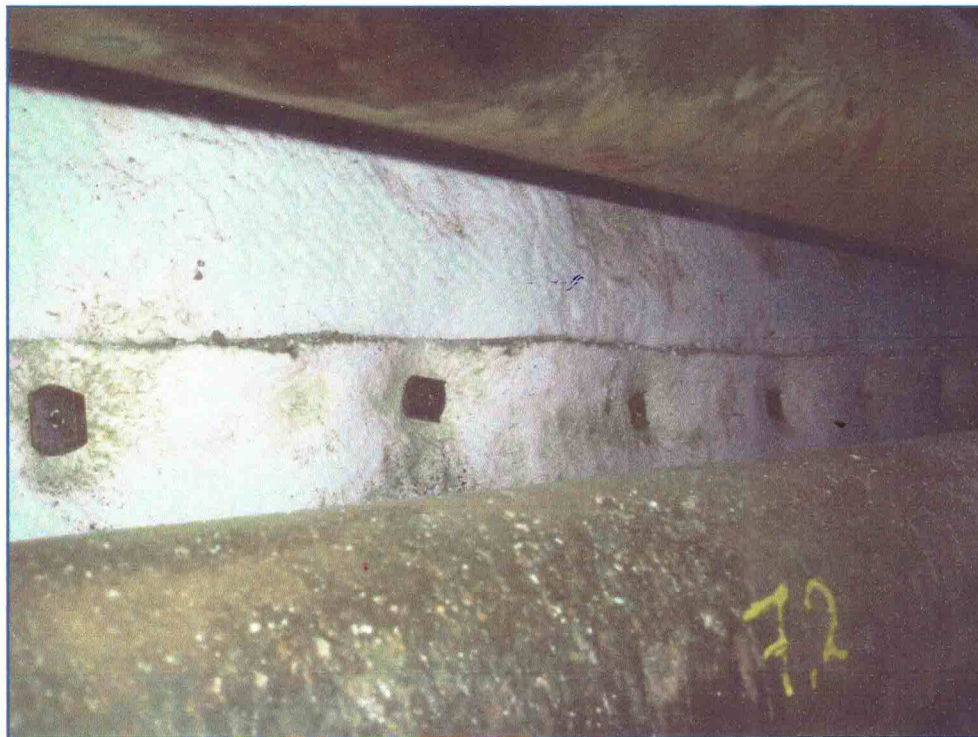
FOTO 2 – FIXAÇÃO DAS ARRUELA DE FIXAÇÃO

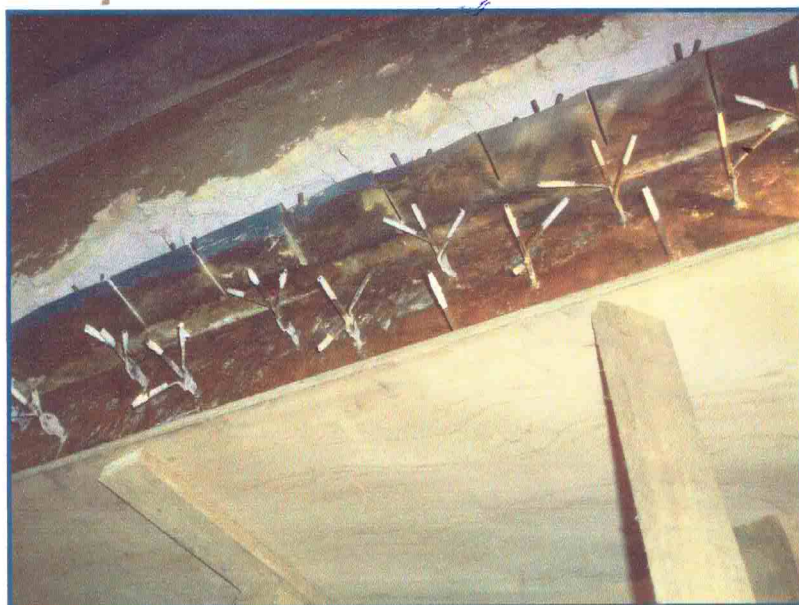
FOTO 3 - DETALHE DA FITA CREPE NA ANCORAGEM

Na convecção, após isolamento das extremidades dos grampos de ancoragem com fita crepe para dilatação dos mesmos foi aplicado concreto isolante classe (A) PLW 41 do fabricante IBAR pelo processo de derramamento preparado em misturador horizontal com utilização de

33 % de água fazendo em seguida a cura hidráulica por 24 horas. Nessa aplicação, fora usado formas em compensado naval bem umedecidas, afim de que o aglomerado não absorvesse a água do concreto. (ver foto 3 e 4 e figura 5)

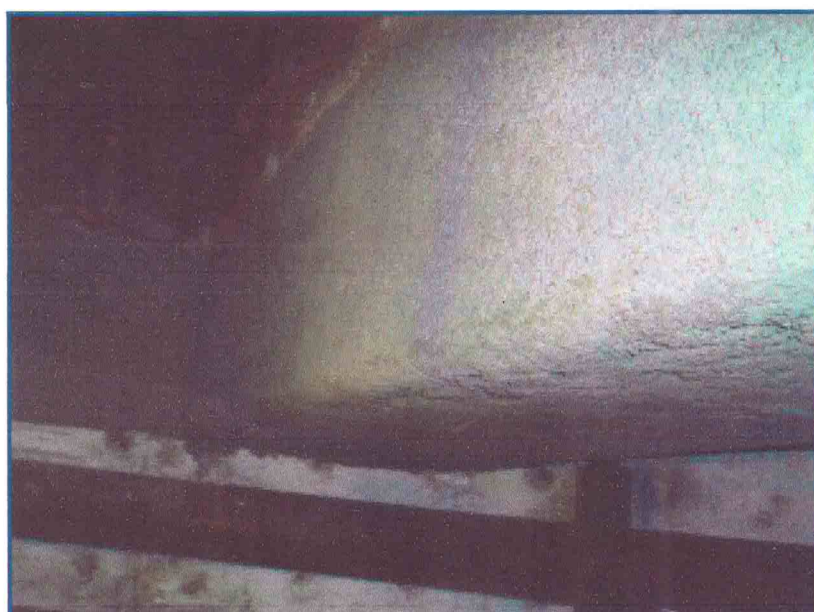
FOTO - 4 - CONCRETO LANÇADO POR DERRAMENTO NA REGIÃO INTERNA DO FORNO.

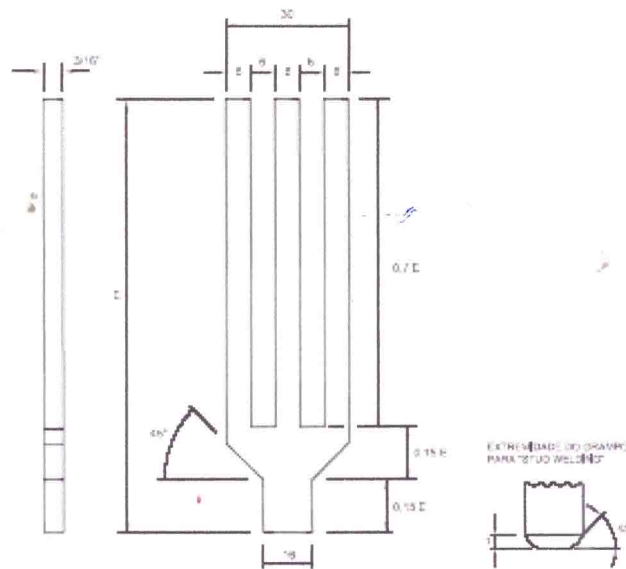
FIGURA 5 – DETALHE DO GRAMPO TRIDENTE

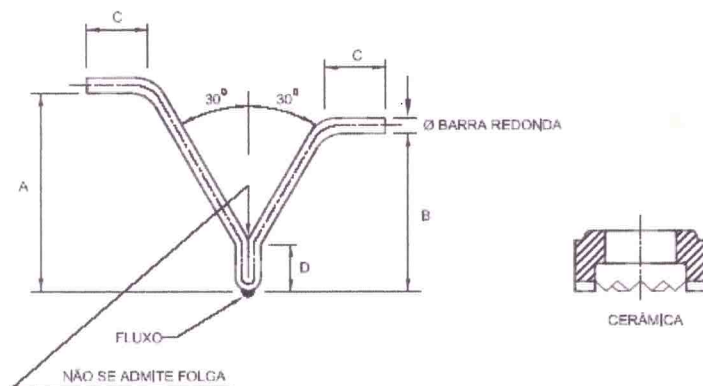
FIGURA 6 – DETALHE DO GRAMPO "V".

A demolição foi feita utilizando martelo elétrico tendo logo após instalados grampo "V" (ver figura 6) em aço inox 304 e instaladas nas suas extremidades mangueiras plásticas para dilatação. Em seguida foi instalado formas em compensado naval e aplicado concreto refratário isolante classe A PLW 41 da IBAR pelo processo de derramamento fazendo-se cura hidráulica por 24 horas. Usando para mistura o misturador horizontal com 33 % de água.

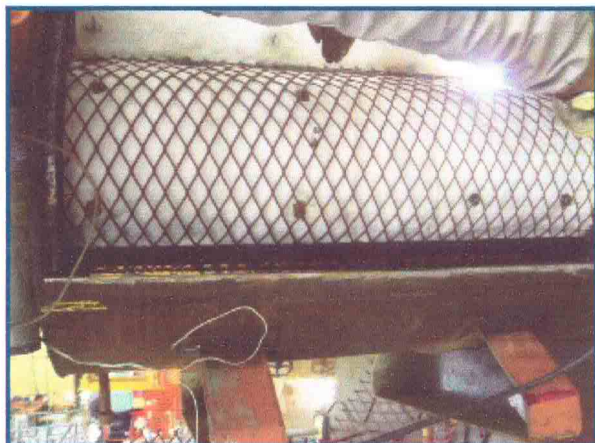
- FOTO 5
ABAFADOR DO B-3005

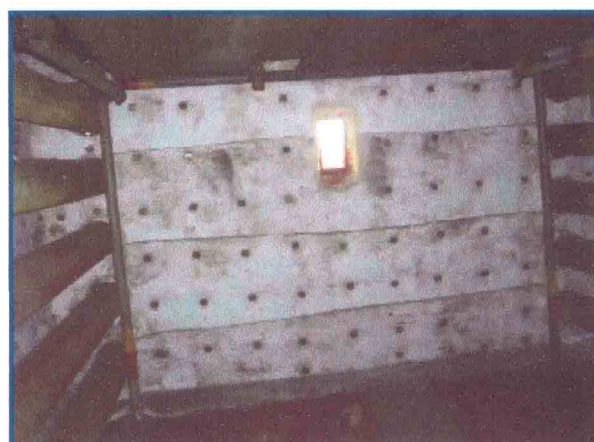
- FOTO 6
SUBSTITUIÇÃO DA 1ª CAMADA
DA PAREDE SUL CÂMARA B
DO B-3002

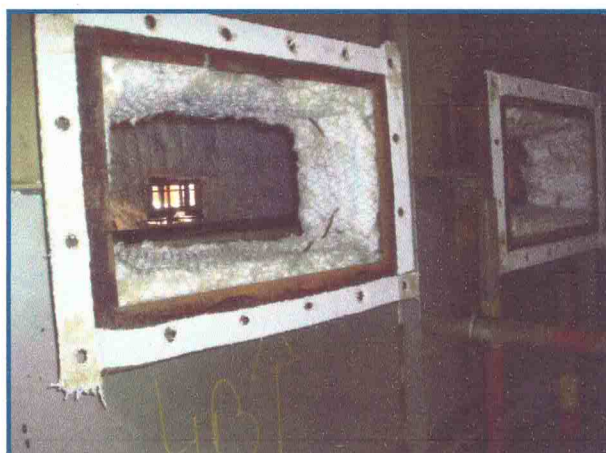
- FOTO 7
LIGAÇÃO PLENUM X ABAFADOR DO
B-3002

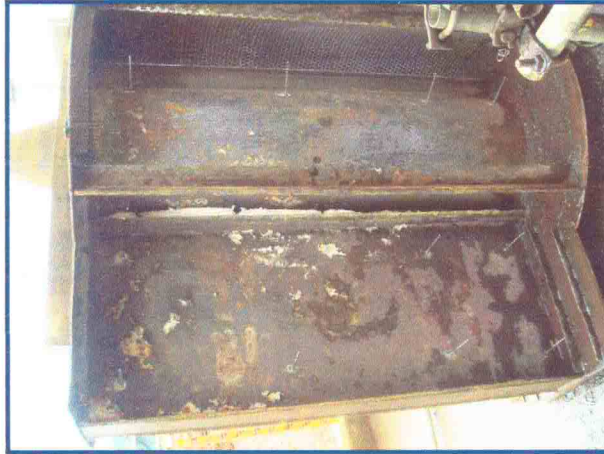
FOTOS – SOLDAGEM DOS PINOS DE FIXAÇÃO (A) . APLICAÇÃO DA MANTA CERÂMICA (B) E COLOCAÇÃO DA TELA DE PROTEÇÃO (C)
