PLATAFORMA 200

INSPEÇÃO NA PLATAFORMA 200 – PLANTA A

Relatório de Inspeção

Período: Julho de 2014

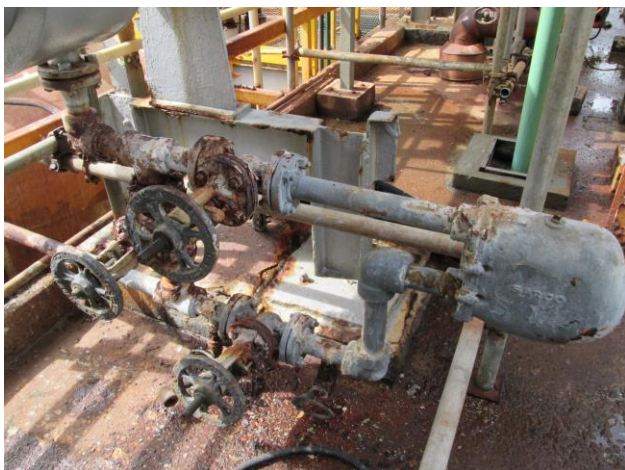
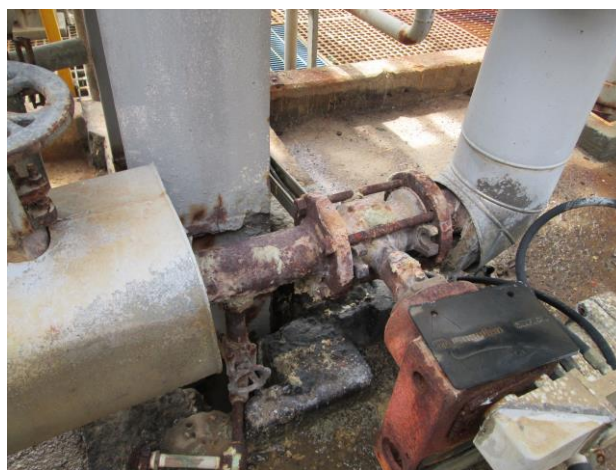
3.1 Linhas do AE-41 B

Após remoção do isolamento foi verificado que a linha estava com corrosão, recomendamos a avaliação por parte da inspeção para posterior tratamento/pintura e recomposição de um novo sistema de isolamento térmico e revestimento conforme padrão Dow. O trabalho foi interrompido e precisa ser retomado.

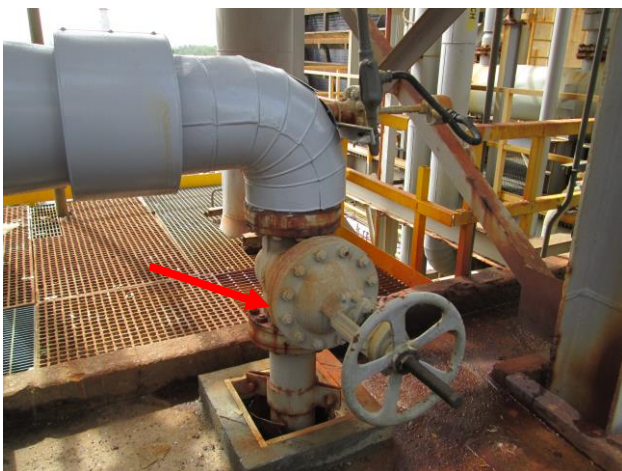
3.1 Linhas do AE-41 B

A válvula (foto à esquerda) trabalha em alta temperatura, porém encontra-se sem devido Isolamento térmico, recomendamos a instalação de uma caixa de isolamento visando conservação de energia.

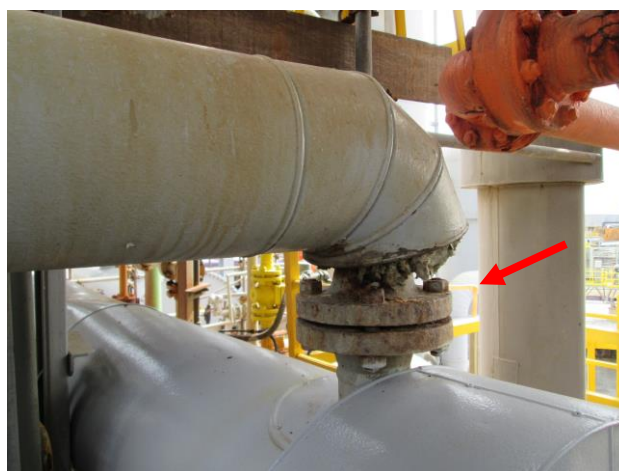
A linha que sai da parte superior do equipamento (foto: à direita) necessita de abacamento na curva e caixa de isolamento térmico no flange.

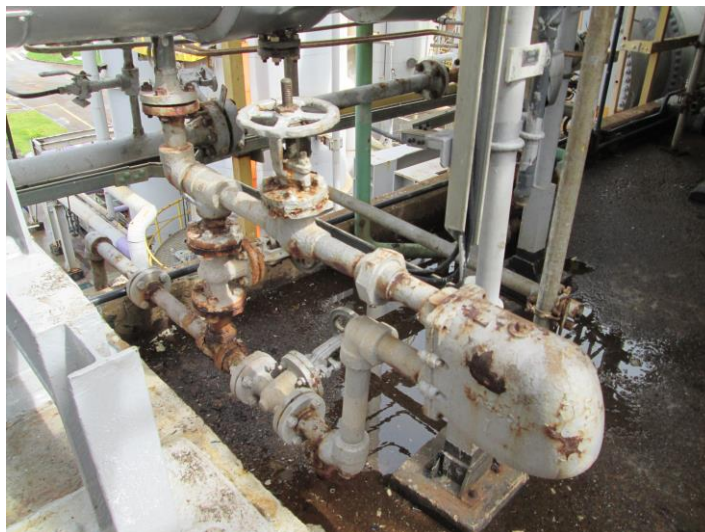
3.2 Linha do AE-41 A

Após remoção do isolamento foi verificado que a linha estava com corrosão, recomendamos a avaliação por parte da inspeção para posterior tratamento/pintura e recomposição de um novo sistema de isolamento térmico e revestimento conforme padrão Dow. O trabalho foi interrompido e precisa ser retomado.

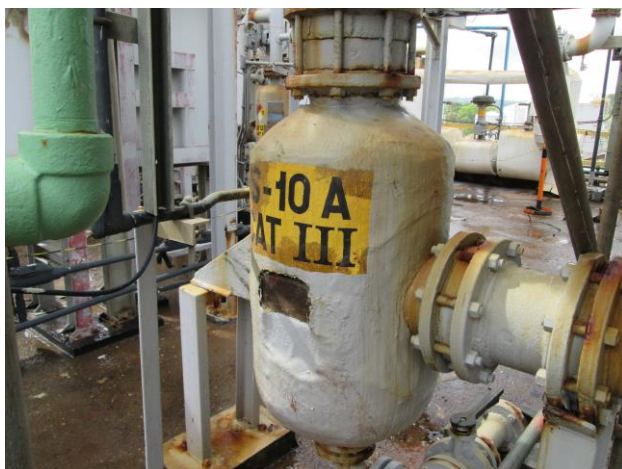
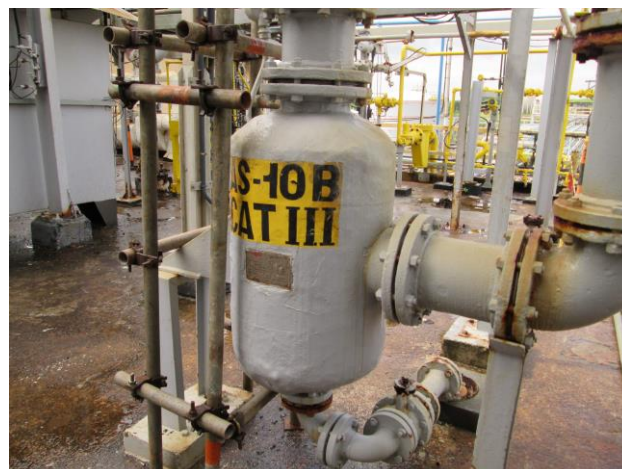
3.3 AS-10 A / B

Equipamento encontra-se com revestimento em fibra com frestas que estão possibilitando a infiltração de água. Recomendamos a substituição do revestimento para garantir impermeabilização e integridade do equipamento.

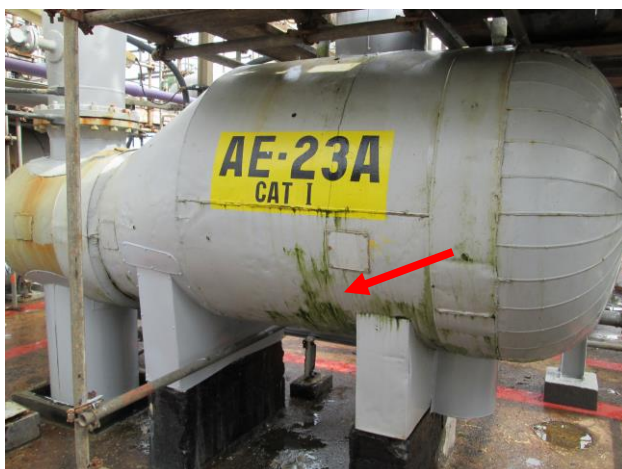
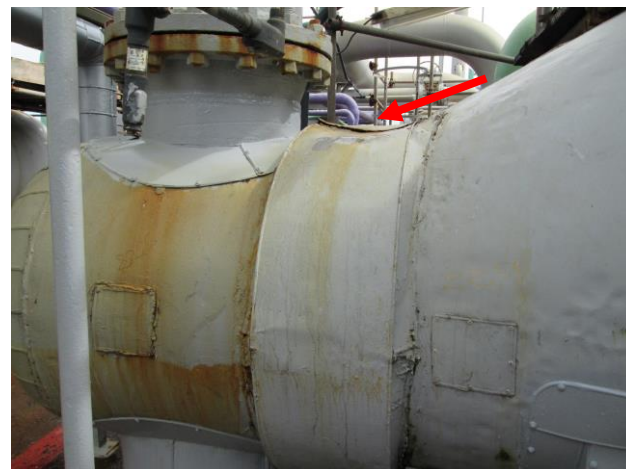
3.4 AE-23 A

Equipamento trabalha com baixa temperatura e o isolamento térmico do costado está deteriorado ocasionado condensação e conseqüente maior consumo de energia, conforme foto a esquerda. Na foto a direita é possível verificar que o revestimento possui aberturas que estão possibilitando a entrada de água no isolamento. Recomendamos a substituição do isolamento e revestimento para garantir integridade do equipamento.

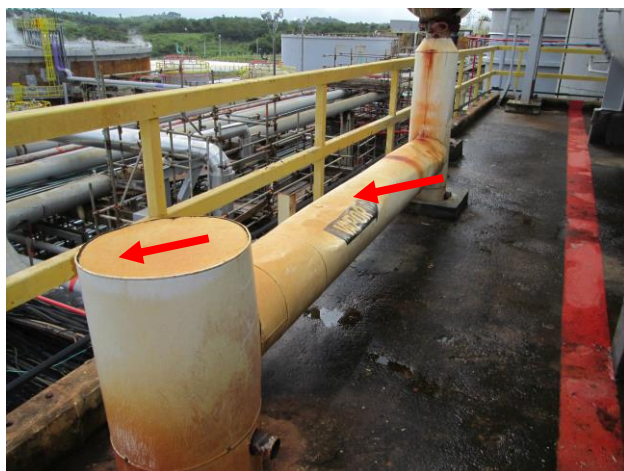
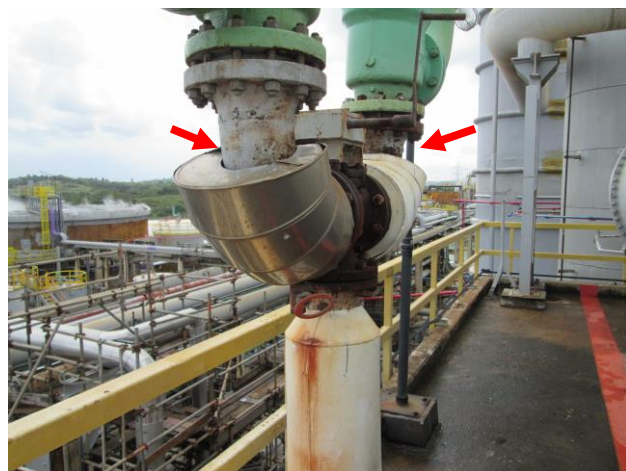
3.5 LN DE VAPOR – PX. AE-203-A

Tubulação possui muitas aberturas no revestimento que estão possibilitando a entrada de água no isolamento, conforme fotos acima. Recomendamos a pintura do substrato e manutenção do revestimento.

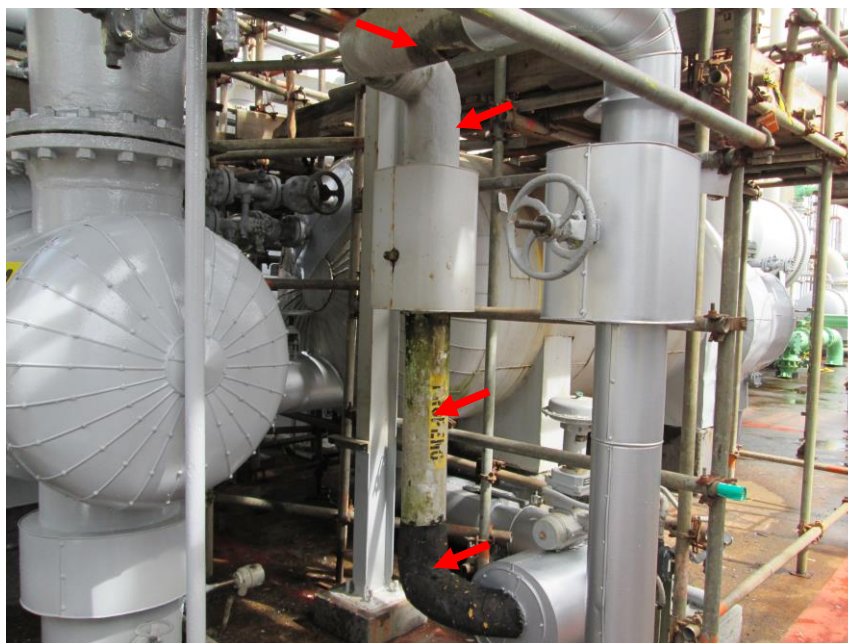
3.6 LN DE AE-23C PARA AE-23B

Tubulação com parte do revestimento em fibra. Recomendamos a substituição para revestimento em inox, conforme padrão Dow.

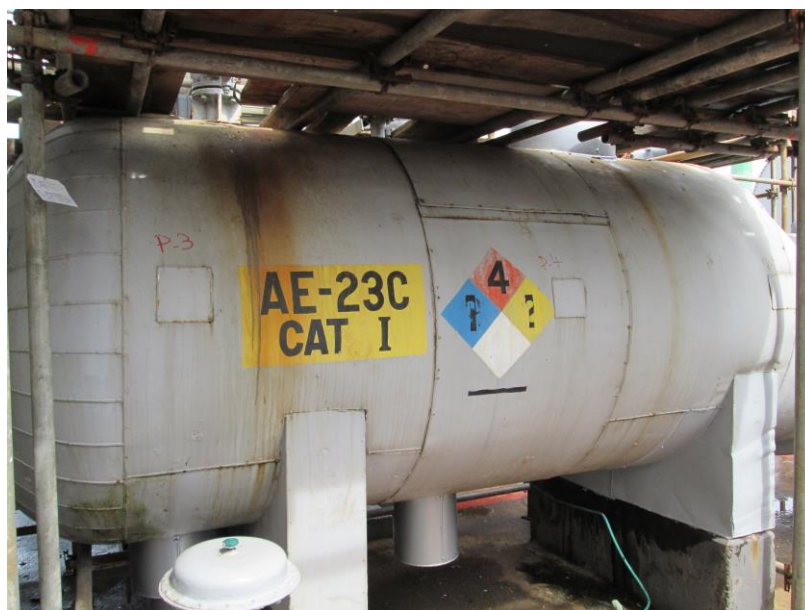
3.7 AE-23C

O isolamento e o revestimento encontram-se em boas condições porém a pintura do revestimento necessita de manutenção.

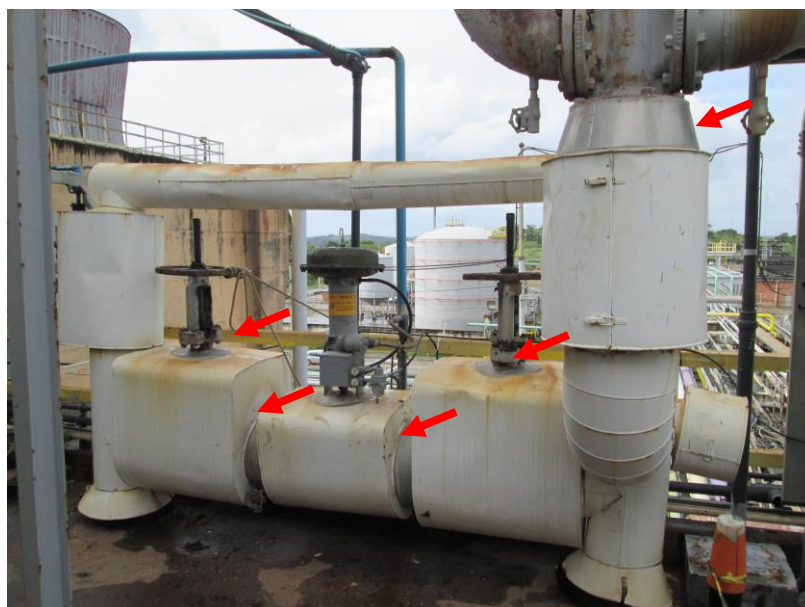
3.8 LN DA PV-9912

Foi realizado fechamento em todos os pontos que estavam abertos, porém todo conjunto precisa de uma manutenção na pintura do revestimento.
