PLATAFORMA 500

INSPECAO NA PLATAFORMA 500 – PLANTA A

Relatório de Inspeção

Período: Julho de 2014

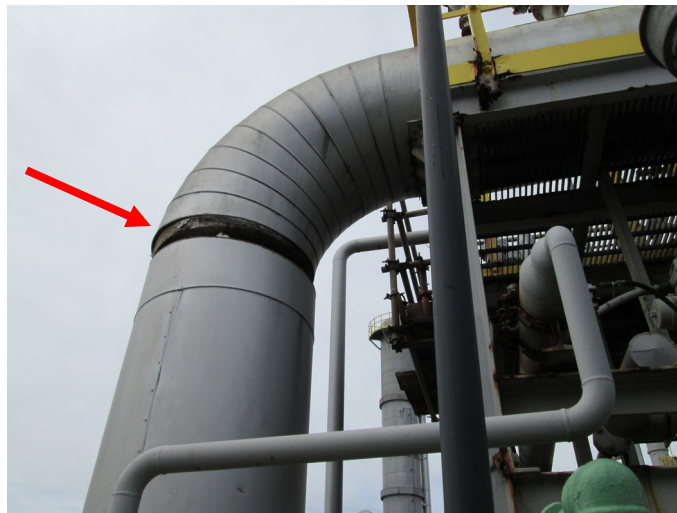
3.1 Tubulão de topo do AT-502

Por falta de um anel de sustentação houve um desprendimento do isolamento e do revestimento ocasionando abertura que possibilita a entrada e acúmulo de

água na região inferior da linha, promovendo a corrosão e danificando o material isolante.

Recomendamos uma intervenção para instalação do anel de sustentação e recomposição do isolamento térmico.

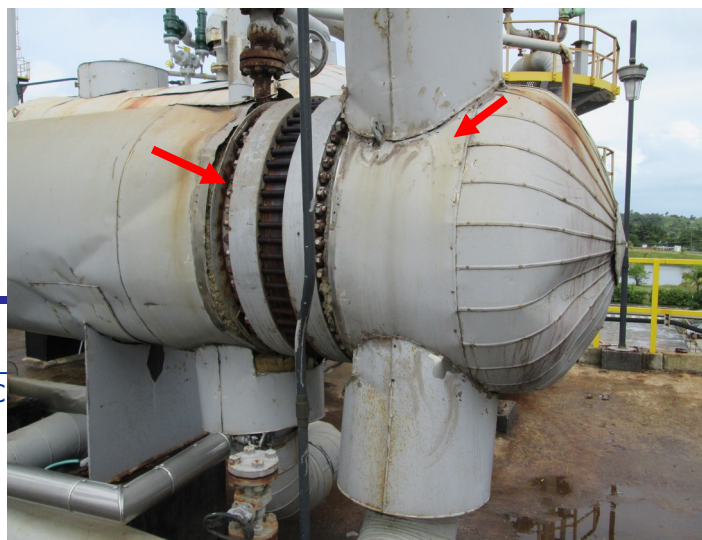
3.2 AE-500

Equipamento encontra-se com isolamento e revestimentos totalmente danificados existem muitas aberturas que estão possibilitando a infiltração de água. Existem áreas, como a região dos parafusos, sem nenhum isolamento térmico ocasionado maior consumo de energia.

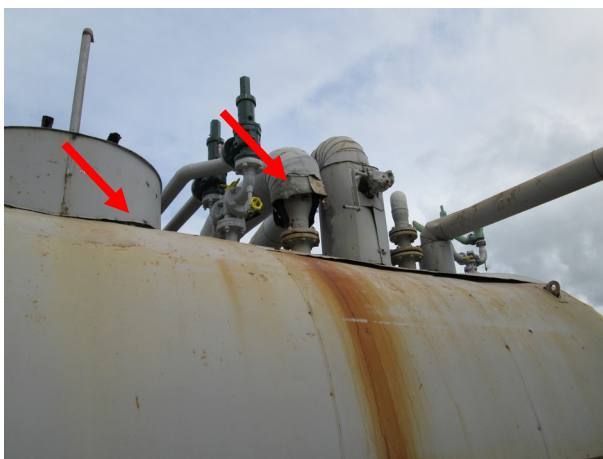
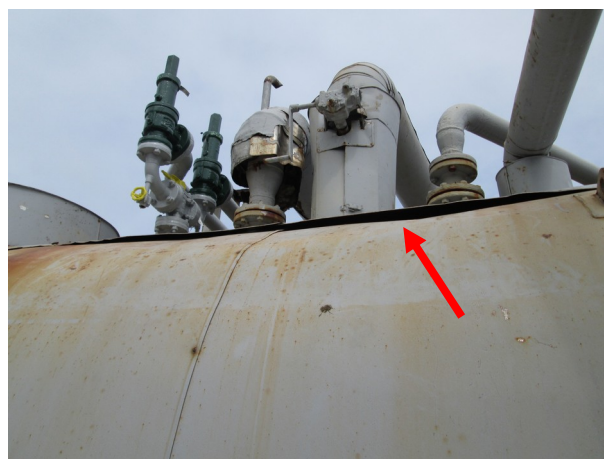
3.3 AD-1508

Linhas de topo e costado do equipamento com revestimentos danificados e com muitas aberturas que facilitam a entrada de água. Recomendamos a substituição total do isolamento e revestimento do conjunto.

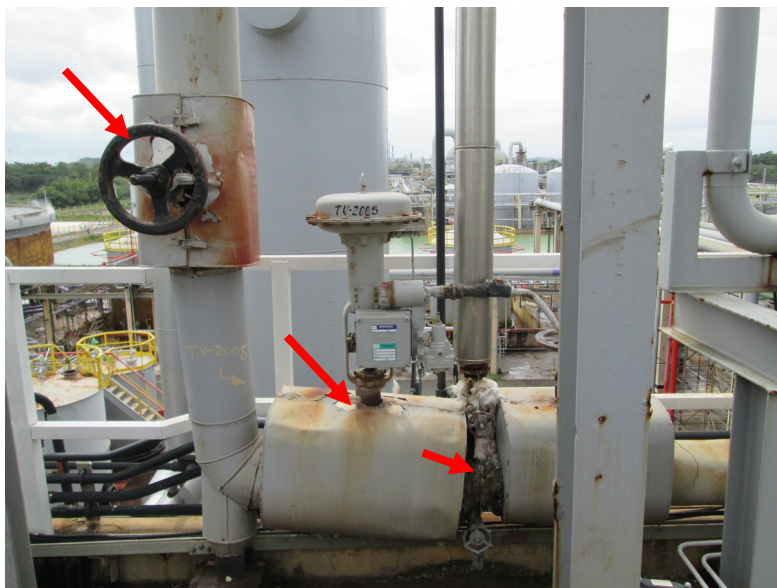
3.4 Linha da TV-2005

Linha com revestimento deteriorado promovendo a infiltração de água. Recomendamos a remoção do isolamento, avaliação por parte da inspeção, tratamento e pintura do substrato (se aplicável) e recomposição do novo sistema de isolamento térmico conforme padrão Dow.

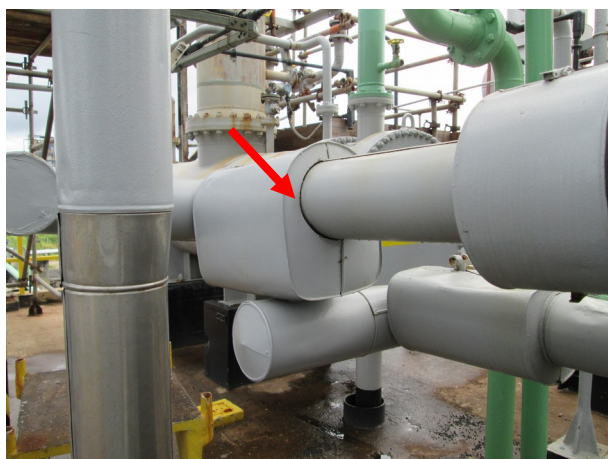
3.5 Linha px. Ao AEJ-509D

Nessa região várias caixas de válvulas e de flanges precisam de instalação de acabamentos e aplicação de selante a base de silicone a fim de fechar as aberturas, conforme ilustrado na foto à esquerda. A curva da foto à direita esta aberta e

exposta ao tempo possibilitando entrada de água. Recomendamos uma manutenção do revestimento do conjunto.

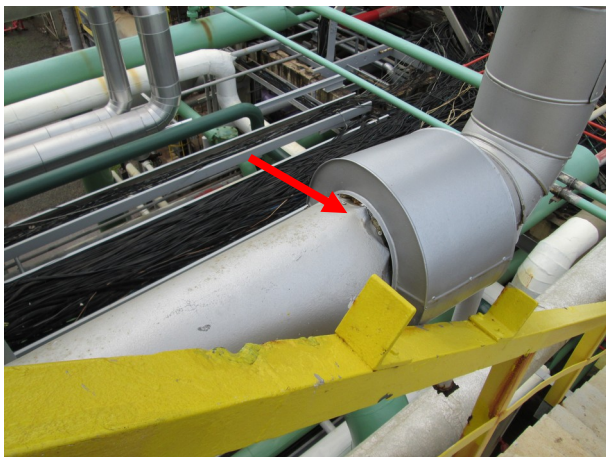
3.6 Tubulação px ao AD-1508

Recomendamos a substituição do revestimento do trecho danificado conforme foto à esquerda e instalação de uma caixa de isolamento com revestimento inox no flange da foto a direita para evitar a infiltração de água e garantir a integridade da linha.

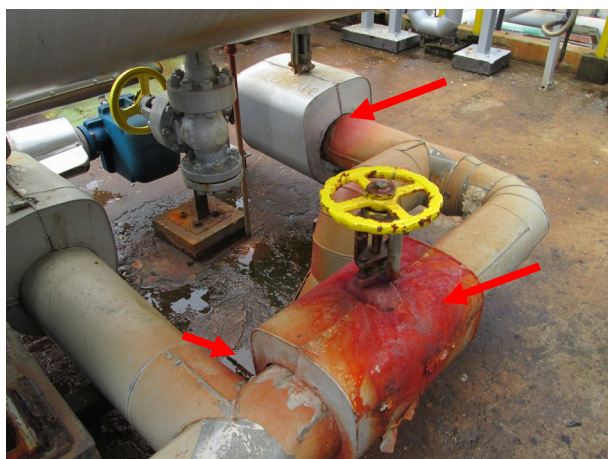
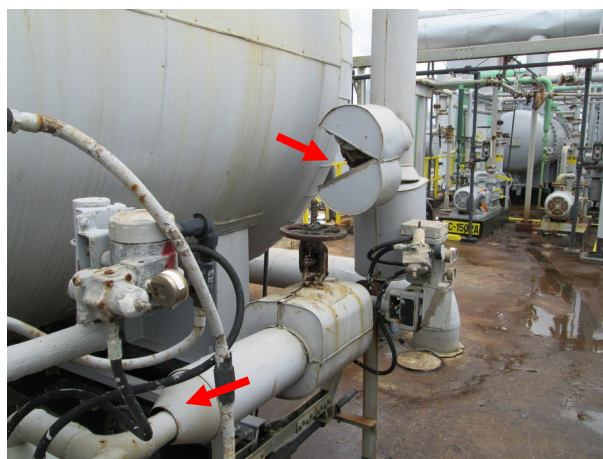
3.7 Linha de fundo do AE-500

Linha com revestimento deteriorado promovendo a infiltração de água. Recomendamos a remoção do isolamento, avaliação por parte da inspeção,

tratamento e pintura do substrato (se aplicável) e recomposição do novo sistema de isolamento térmico conforme padrão Dow.

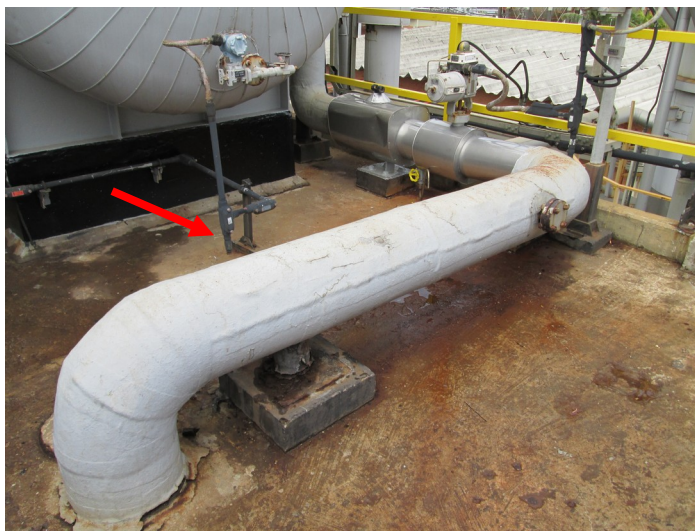
3.8 LN de fundo do AD-1508

Tubulação com parte do revestimento em fibra. Recomendamos a substituição para revestimento em inox, conforme padrão Dow.
