**SERVIÇOS de REMOÇÃO e APLICAÇÃO de ISOLAMENTO TÉRMICO e
REFRATÁRIO nos FORNOS B-3201, B-3202 A/B e 3203 A/B.**

REFINARIA LANDULFO ALVES-RLAM (PETROBRAS)

CONTRATO N.º 1350.0094591.14.2

DATA BOOK FINAL

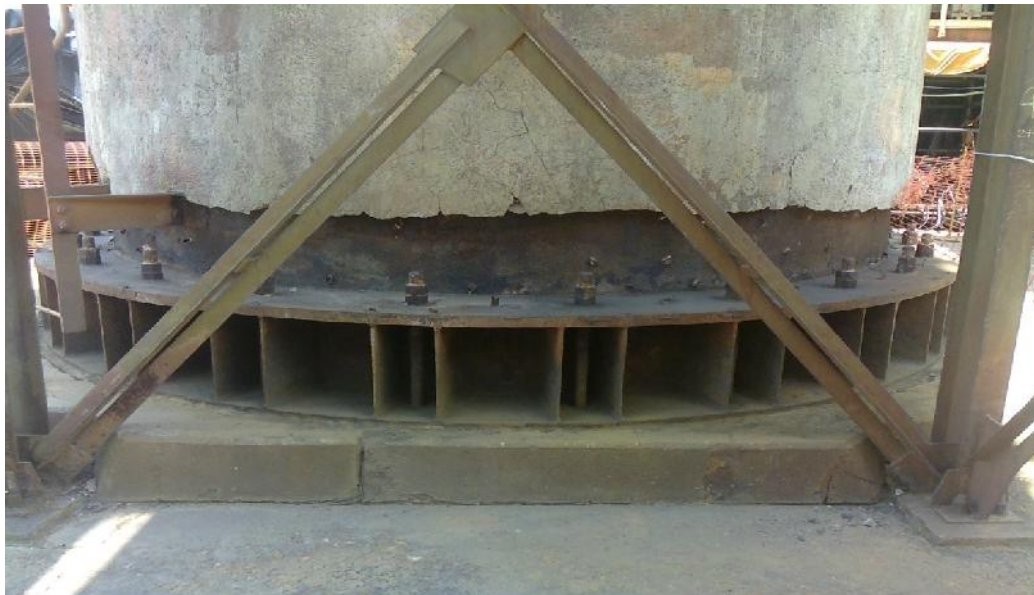
Devido à grande quantidade de trincas, quedas e lançamentos no concreto refratário das bases a fiscalização autorizou essa demolição, tendo após limpeza da superfície com jateamento abrasiva feita soldagem de ancoragem, montagem de tela, formas e aplicação de concreto isolante classe A. **(CONFORME FIGURA ABAIXO)**
