# RELATÓRIO FINAL

## ÁREA 225 A/B/C

**PERÍODO: 01/03/10 à 16/02/2011**

**Relatório escrito por:**  
**RISOTERM – Isolantes Térmicos LTDA.**  
**Coord. De Obra - Sebastião Gaia**

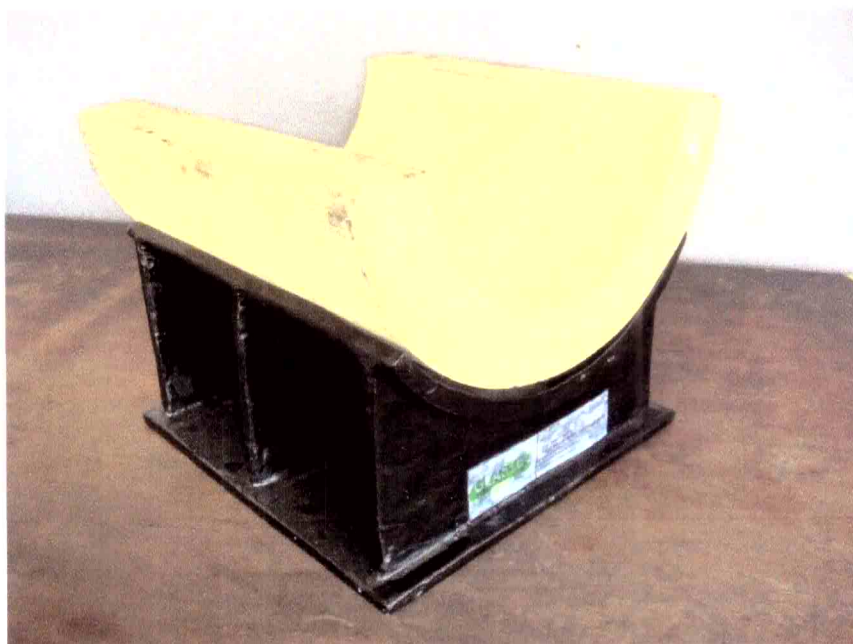
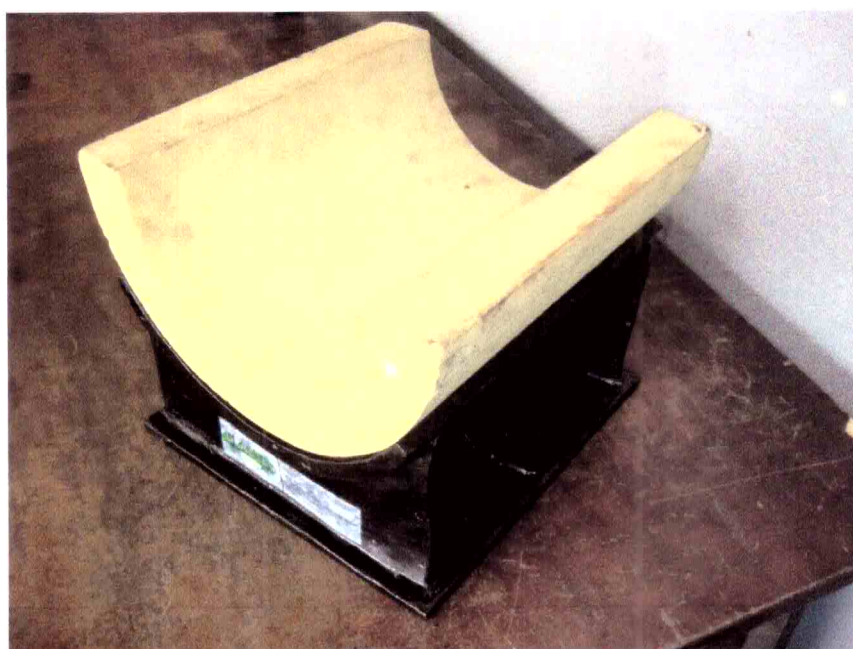
- CALÇOS DE POLIURETANO DE ALTA DENSIDADE

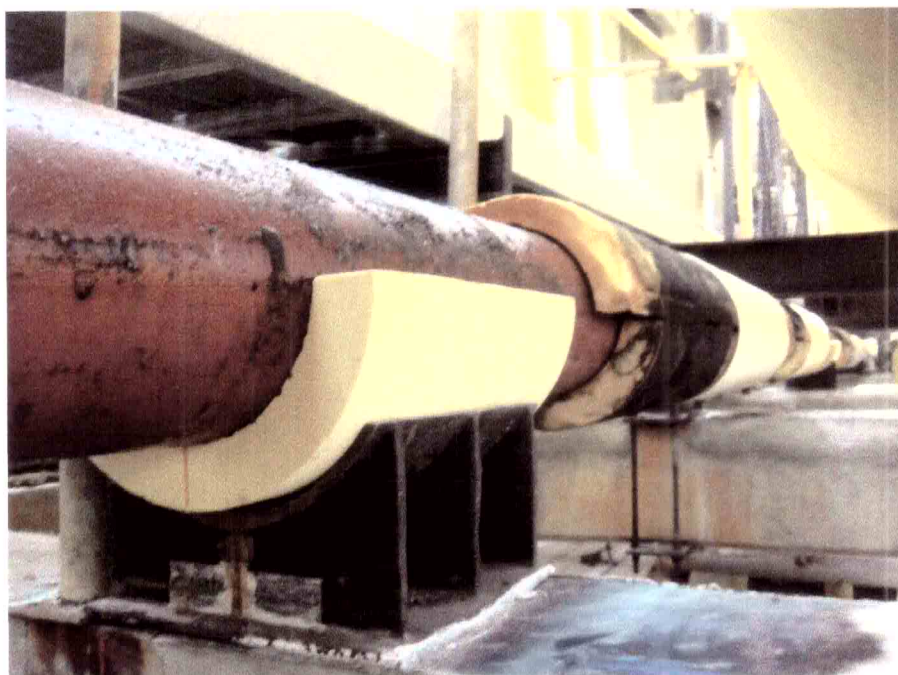
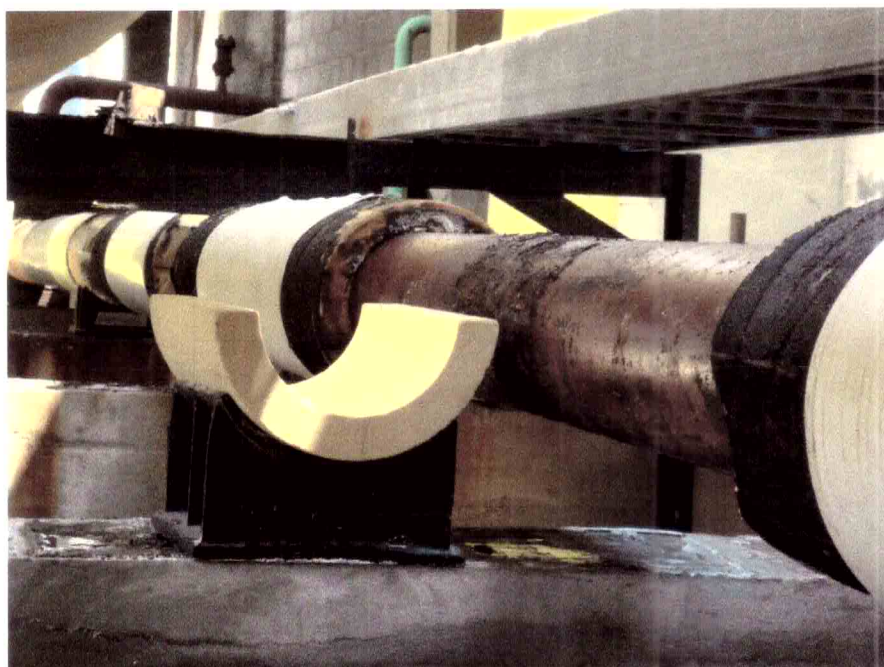
- APLICAÇÃO DOS CALÇOS DE POLIURETANO NA LINHA DO PIPE-RACK DA ÁREA 225 B.

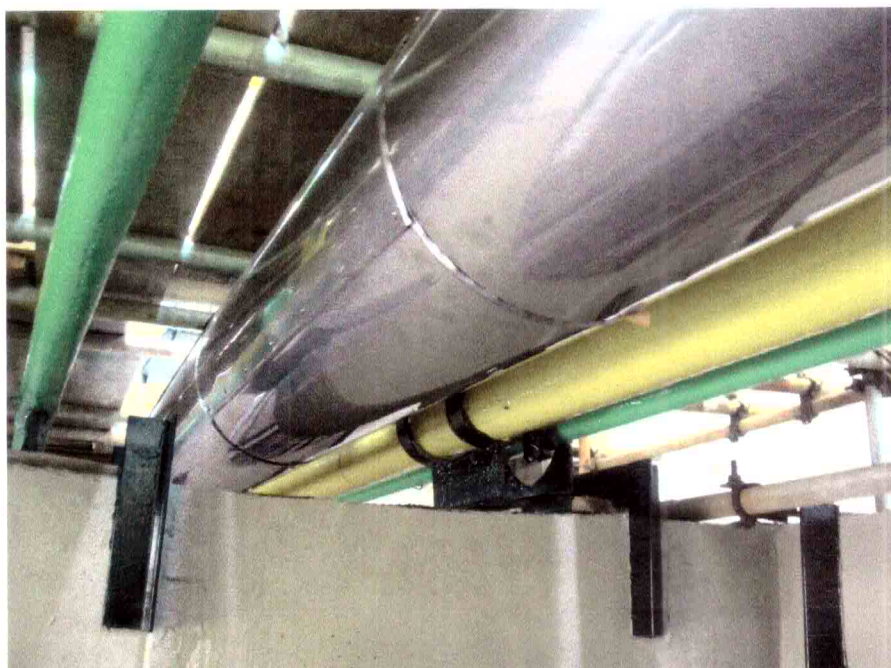
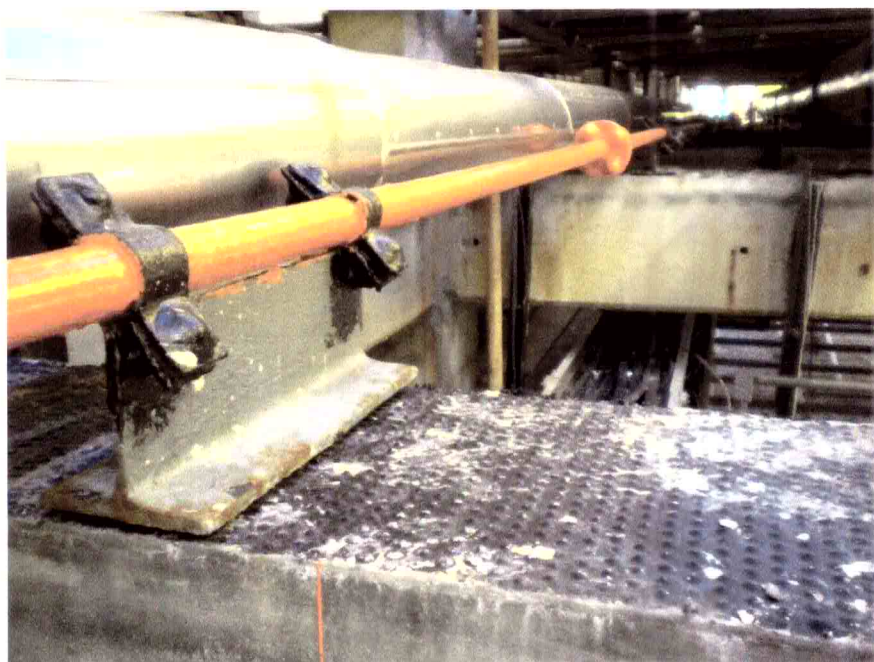
- SERVIÇOS CONCLUÍDOS COM A APLICAÇÃO DO ACABAMENTO NA LINHA  
COM CHAPA DE AÇO INOX

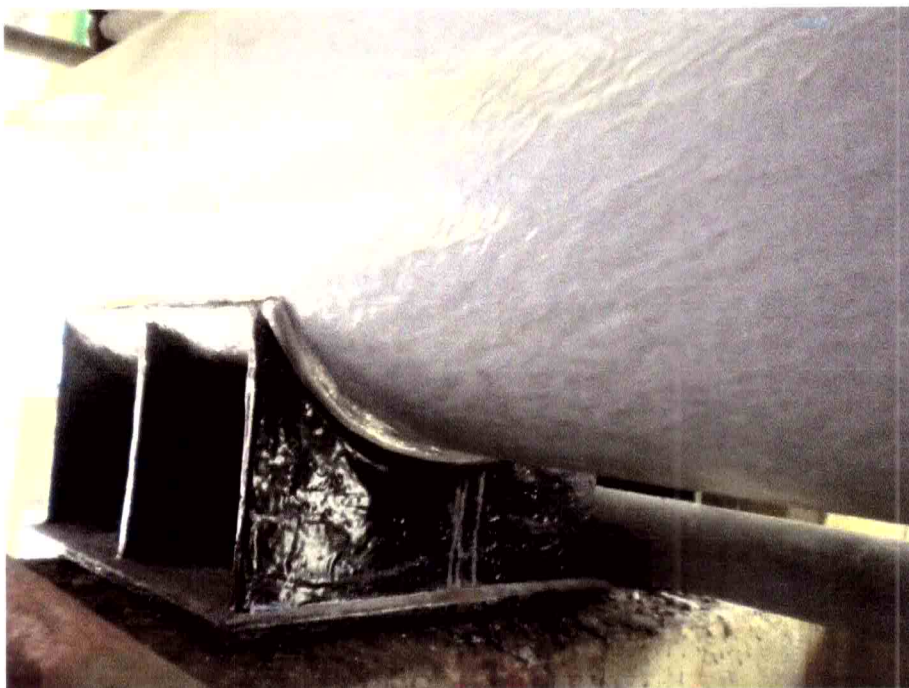
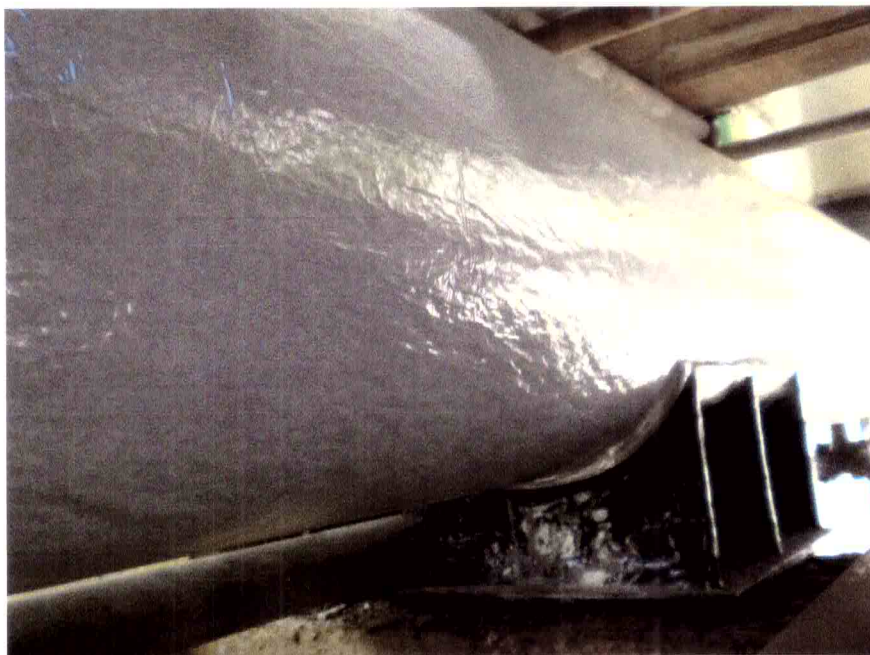
- APLICAÇÃO DE MANTA FIBARROL NAS TUBULAÇÕES DO PIPE-RACK.
