RELATÓRIO FINAL CALDEIRA GV 245-1531-040

EMPREENDIMENTO:	CALDEIRA DE VAPOR - UCS
CLIENTE:	BRASKEM
UNIDADE DE NEGÓCIO:	Vinílicos
LOCAL:	Maceió - AL
PLANTA:	UCS
CÓDIGO DE IDENTIFICAÇÃO (TAG):	GV 245 -1531-040
DATA DA INTERVENÇÃO:	07/07/08 À 14/07/08

Relatório UCS/AL N° 006/08 Rev.: 00

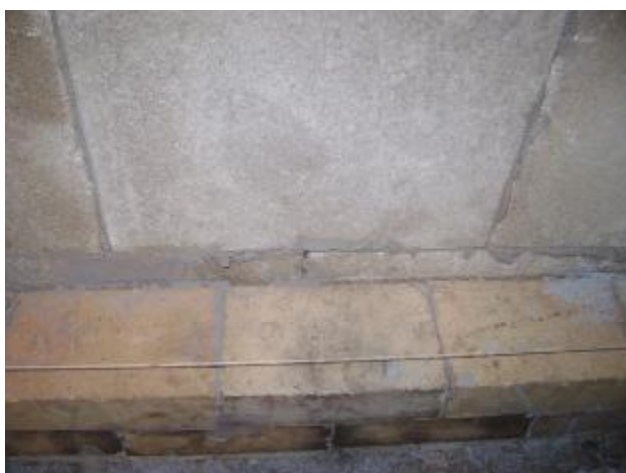
FOTO 01

1. **FOTOS 01 02 e 03 - Detalhe do assentamento dos tijolos Refratários da base, e tijolos isolantes.**

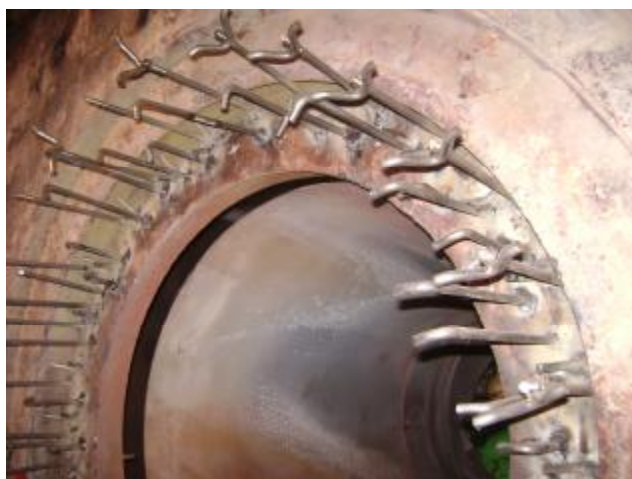
FOTO 04 – Detalhe das ancoragens de fixação da massa plástica do queimador.

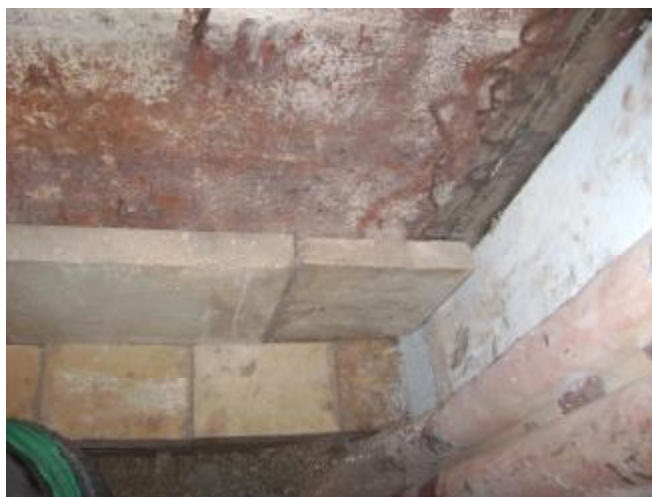
FOTO 05 - Detalhe da junta dilatação da lateral esquerda da parede.

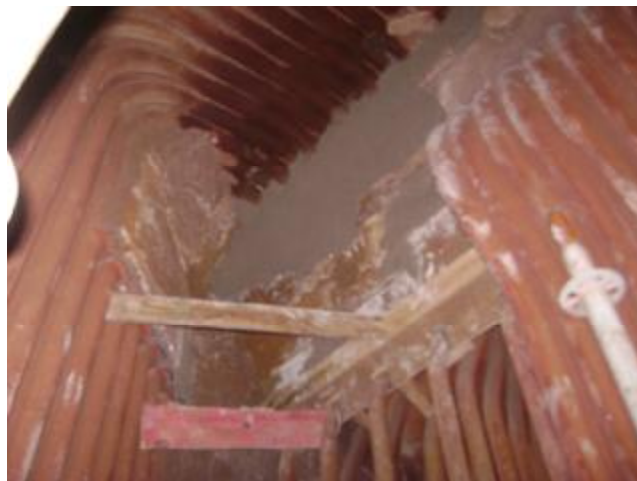
FOTO 06 - Reparos no refratário da parte superior do tubulão de vapor traseiro.

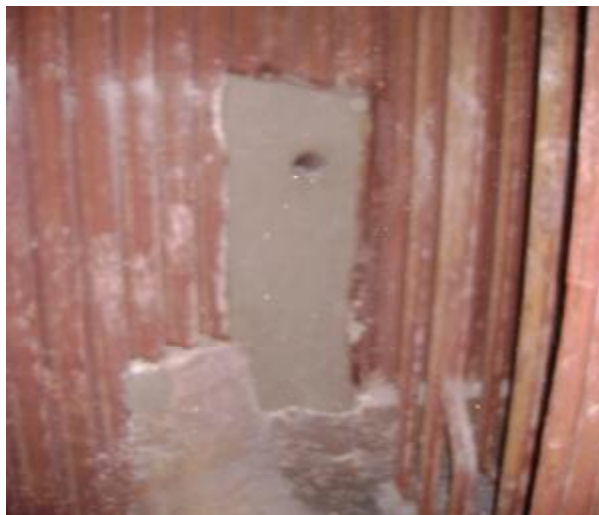
FOTO 08 - Detalhe da vista frontal do visor traseiro

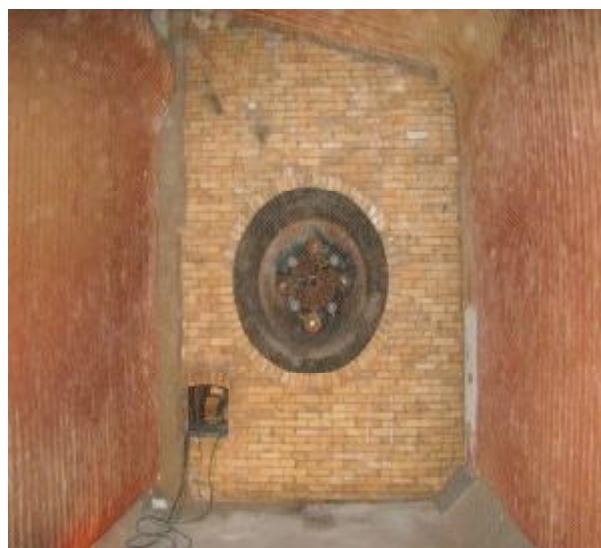
FOTO 09 – Vista frontal do queimador e da parede.
