APLICAÇÃO DO REVESTIMENTO REFRAATÁRIO NO REFINO 542/002

CARAÍBA METAIS S.A.

RELATÓRIO FINAL

PERÍODO: 8/01 a 24/01/2009

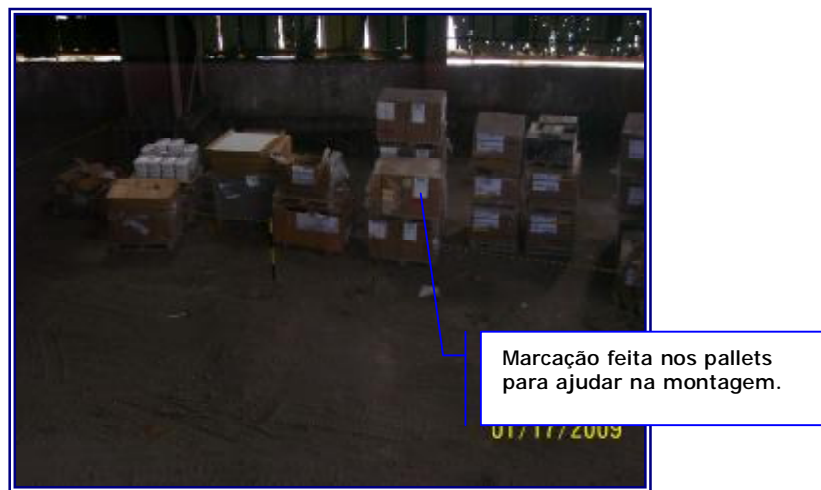
- Identificação de todos os materiais conforme projeto V-89225C - Rev. 1

Foto 01 – Identificação dos materiais no local de trabalho

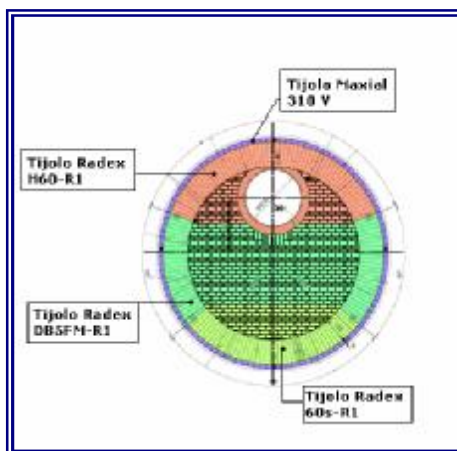
Desenho 01 – Detalhe das cores para identificação dos materiais.

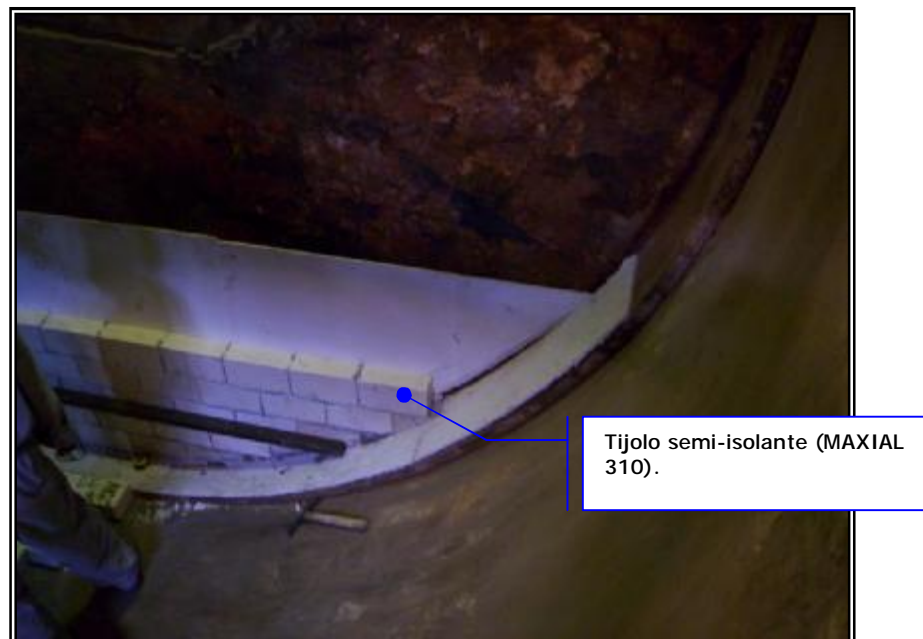
2ª Etapa: Aplicação da camada de Tijolo semi-insulante **MAXIAL 310** assentado com argamassa **DIDOMUR 5**, para sua homogeneização foi utilizado batedor de massa aplicando 30% de água limpa. A **DIDOMUR 5** é uma argamassa seca que apresenta uma composição de cerâmicas refratárias de granulometria muito fina. Logo nas primeiras temperaturas apresenta uma resistência elevada. Durante o assentamento dos tijolos foi verificado:

1º Verticalidade, alinhamento, nivelamento e prumo das paredes:

2º Espessura e uniformidade das juntas conforme projeto:

Foto 03 – 2ª Etapa da montagem das cabeceiras.

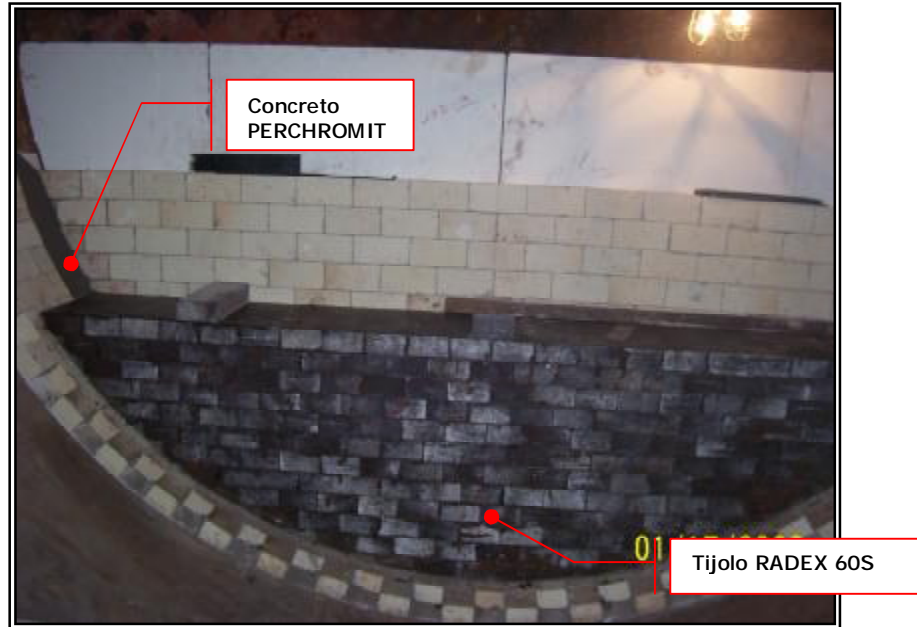
Na parte inferior (soleira) foi utilizado o tijolo **RADEX H60**, intermediária o **RADEX DB5FM** e superior o **RADEX 60S**. Durante o assentamento foi utilizada a argamassa **RADEXPLAST AO**, adiciona-se 30% de água. Os tijolos foram pressionados com uma ligeira pressão, utilizando marreta de borracha, de modo que excesso de argamassa escoar-se eliminando os espaços vazios. A amarração dos tijolos foi feita seguindo orientação do projeto bem como a aplicação das juntas tanto as verticais como as horizontais. As juntas de dilatação têm o objetivo de absorver as tensões produzidas pela dilatação térmica e pela ovalização da carcaça.

Foto 04 – Aplicação da 2ª Camada de Tijolo.

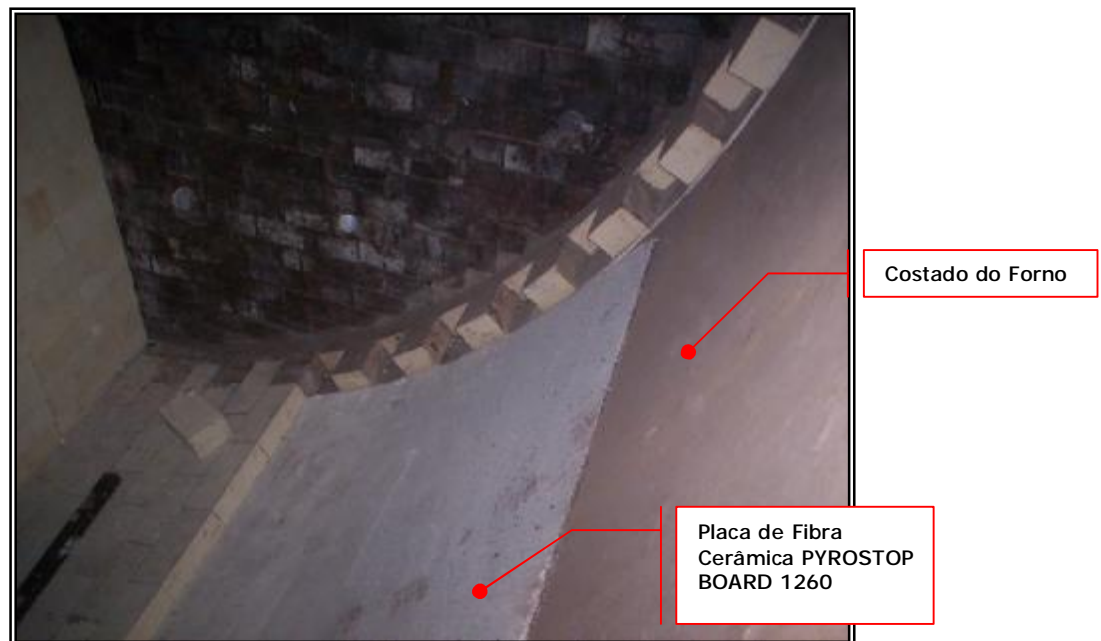
1ª Etapa: Aplicação das placas **PYROSTOP BOARD 1260** no costado do forno. Para um melhor nivelamento em algumas regiões do forno houve a necessidade da aplicação de material isolante entre as placas de fibra cerâmica e o costado.

FOTO 08 – Aplicação da placa de fibra cerâmica PYROSTOP BOARD no cilindro.

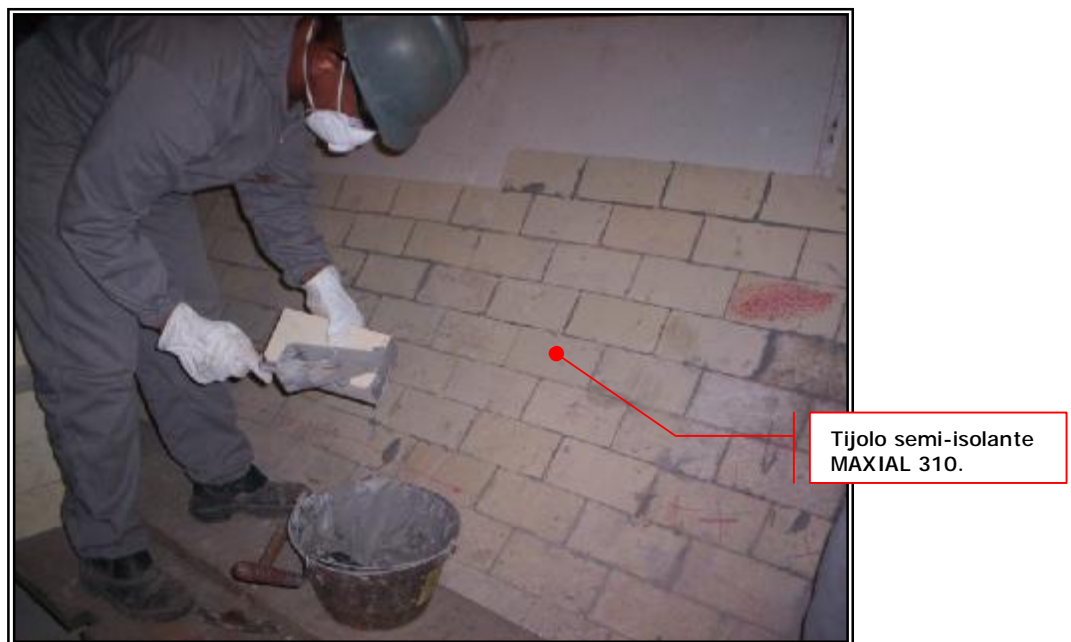
2ª Etapa: Assentamento da camada de tijolos semi-isolantes **MAXIAL 310** na soleira do forno utilizando a argamassa **DIDOMUR 5**.

FOTO 09 – Assentamento dos tijolos MAXIAL 310 no cilindro.

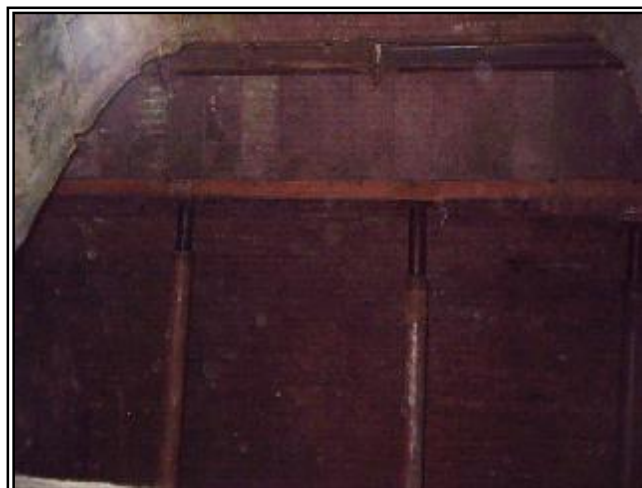
FOTO 10 – Colocação dos Tirantes.

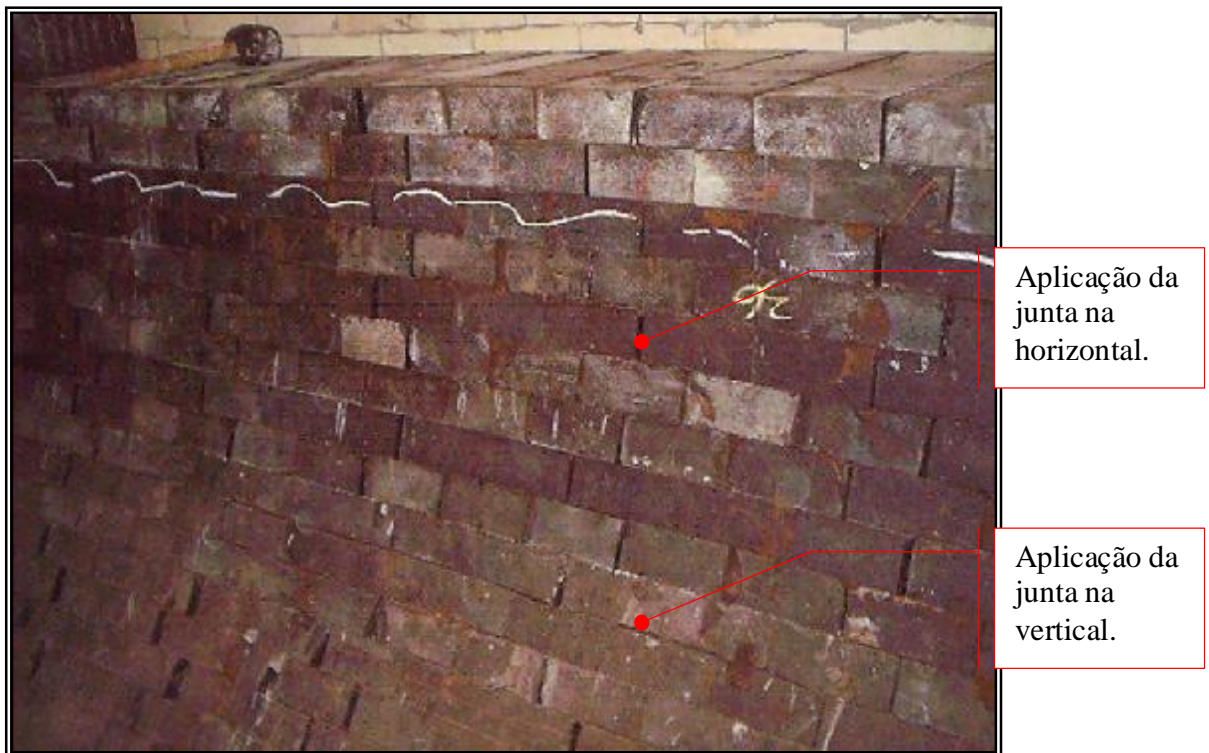
As juntas de dilatação da região cilíndrica foram dimensionadas da seguinte forma:

- Vertical – acada 9 tijolos
- Horizontal – acada 2 tijolos

- BITUMENFLEECE 2 mm
- CARDBOARD 2 mm

FOTO 11 – Detalhamento das juntas.

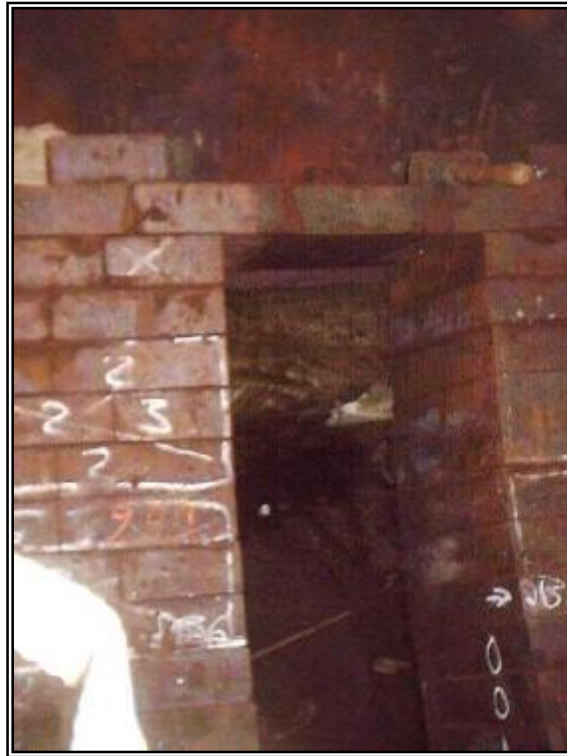
Na região denominada Ventaneira foi assentado o tijolo DB6-R1-ZD.

FOTO 12 – Assentamento dos tijolos na região da ventaneira.

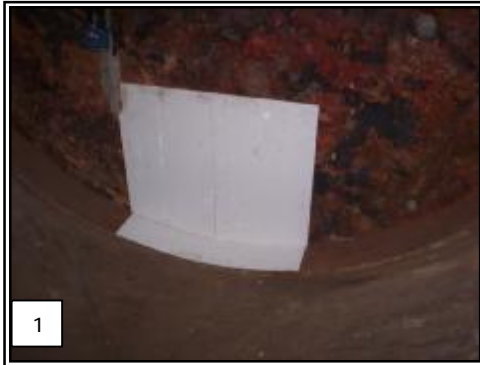
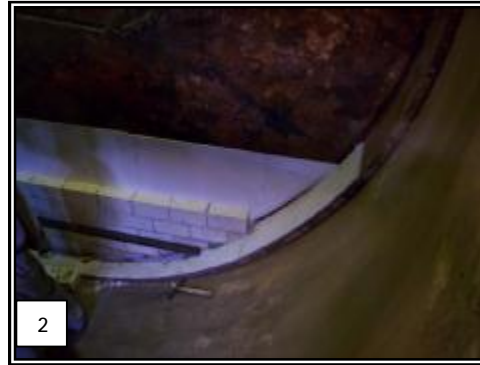
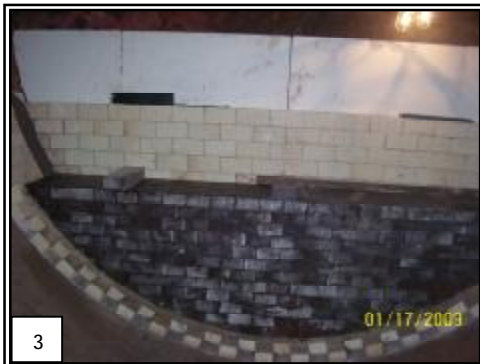
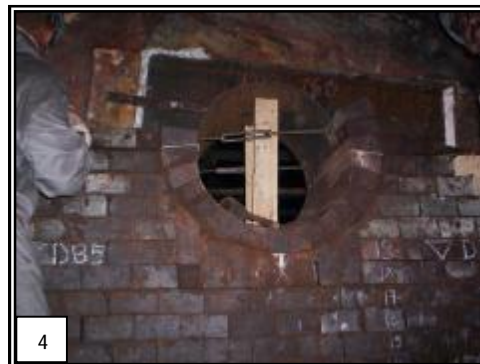
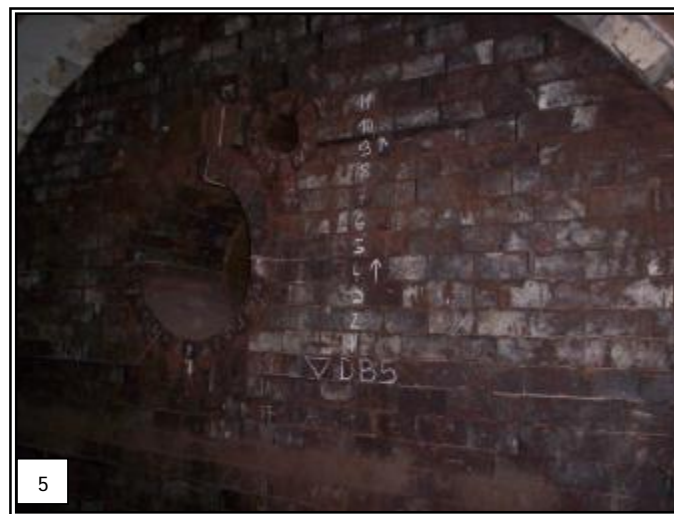
FOTO 13 – Detalhamento das etapas da construção da cabeceira da queimador.

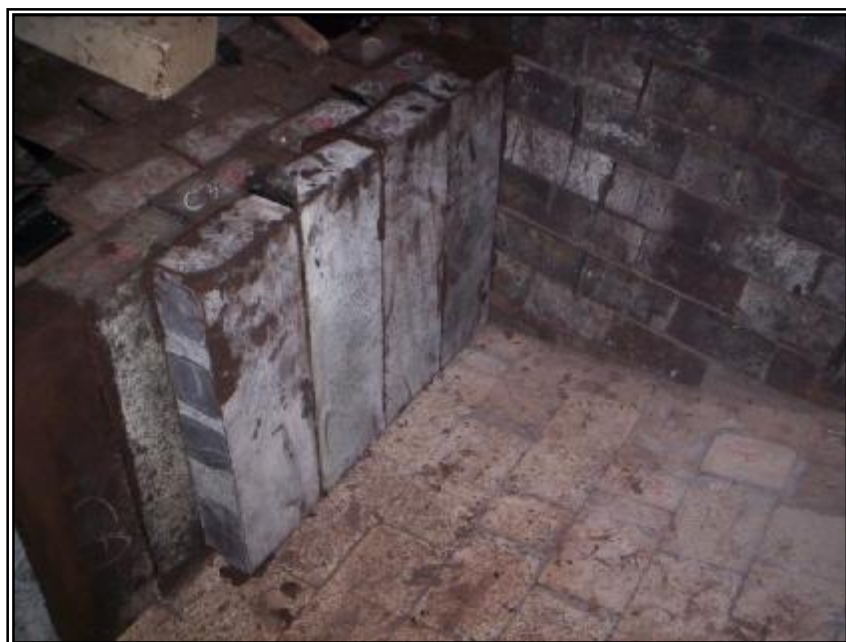
FOTO 15 – Detalhamento do assentamento dos tijolos do cilindro.
