<b>Risoterm</b> <i>Isolantes Térmicos Ltda</i>	TIMAC AGRO CAMAÇARI	<b>MD.001.PQR.011</b> <b>REVISÃO: 00</b>
	<b>RELATÓRIO FINAL DE SERVIÇO</b>

## RELATÓRIO FINAL DE SERVIÇO TIMAC AGRO CAMAÇARI

### DEMOLIÇÃO E APLICAÇÃO DO REVESTIMENTO REFRAATÁRIO NA FORNALHA DO SECADOR ROTATIVO SC-01

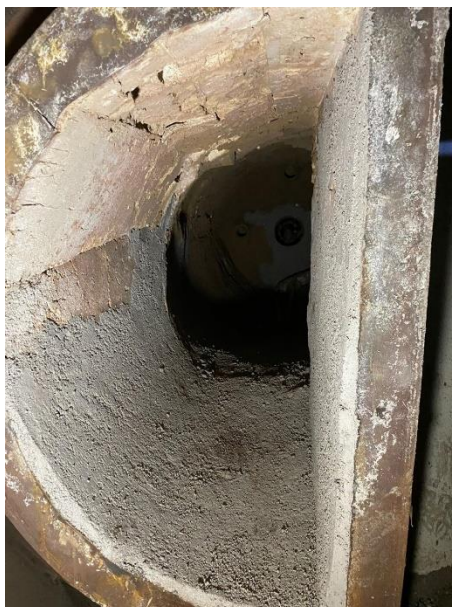
Imagem 1 - Aplicação de Castibar N para reparo do revestimento na entrada do equipamento.

Os serviços executados no equipamento SC-01 consistiram na demolição do revestimento refratário interno danificado com ferramentas manuais e posterior recomposição. Na entrada do secador, foi realizada aplicação do concreto Castibar N para o reparo do revestimento.

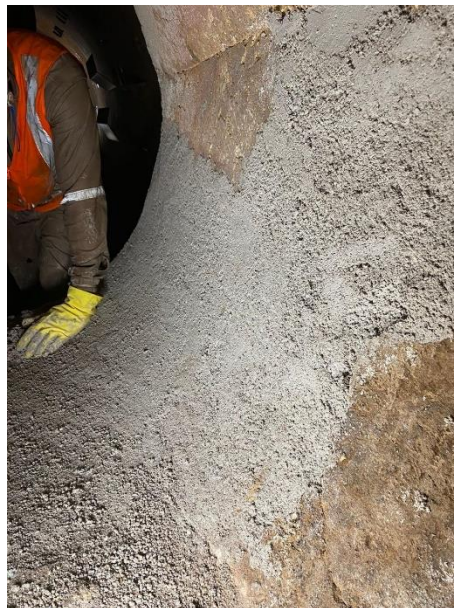
Imagem 2 - Aplicação de Castibar N para reparo do revestimento na entrada do equipamento

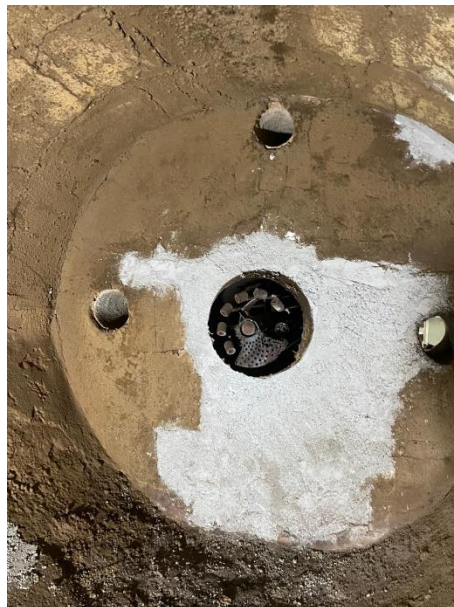
Imagem 3 - Parede do queimador com embrechamento em manta de fibra cerâmica.

Nas paredes do queimador, houve embrechamento de fissuras com manta de fibra cerâmica de densidade 128 kg/m<sup>3</sup> com posterior aplicação de concreto Castibar N.

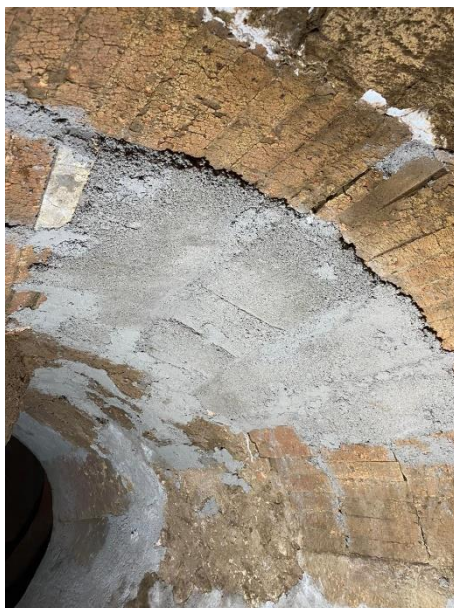
Imagem 4 - Troca de tijolo refratário pelo Castibar N na geratriz superior.

Na geratriz superior do corpo do secador, foi realizada a troca dos tijolos refratários existentes pelo concreto Castibar N área de 1,2 m<sup>2</sup>.
