RELATÓRIO FINAL DE SERVIÇO**MANUTENÇÃO DE MÓDULOS REFRATÁRIOS NO TO-30.325**

**PERÍODO: 21/03/2025 À 11/04/2025****DATA BOOK
2025**

BAYER– UNIDADE CAMAÇARI RELATÓRIO FINAL DE SERVIÇO	MD.001.PQR.011 REVISÃO: 00
---	--	---

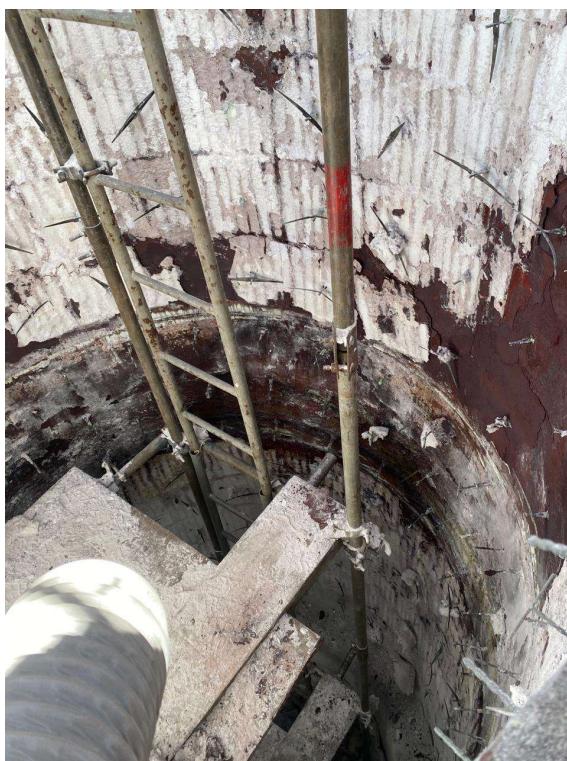
Imagen 1 –Remoção dos Revestimento interno.

A etapa de demolição envolveu a remoção total do revestimento refratário previamente instalado. Após a conclusão dessa fase, foi executada a remoção integral dos resíduos remanescentes, garantindo a limpeza completa da superfície. Subsequentemente, foram realizadas as atividades de remoção das ancoragens existentes e posteriormente a instalação das novas ancoragens, conforme o escopo definido, sendo essas atividades conduzidas pela empresa de caldeiraria especializada.

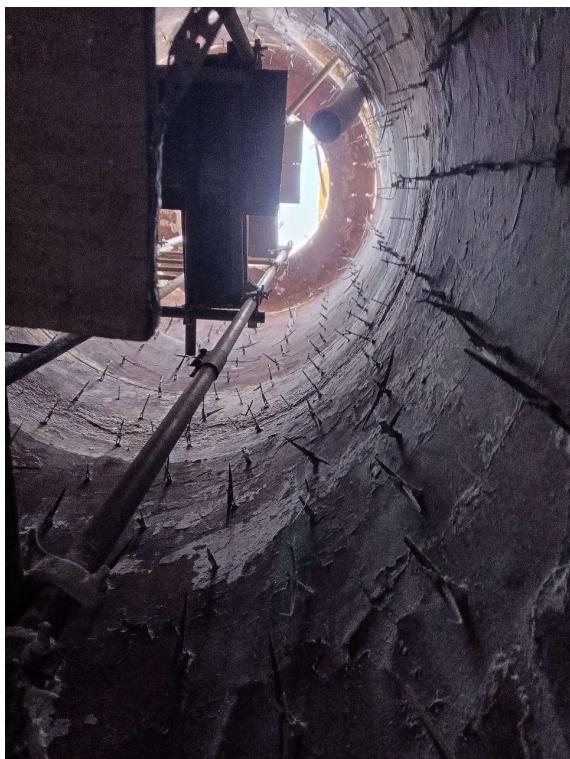
Imagen 2 – Remoção e Limpeza.

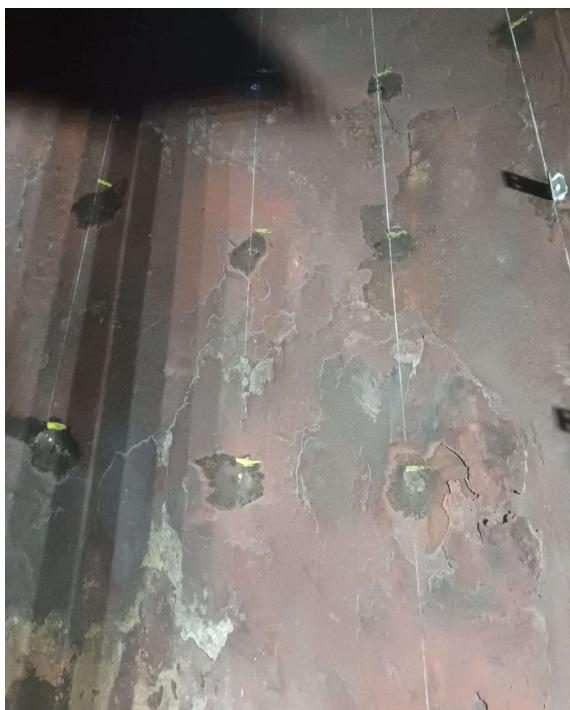
Imagen 3 – Marcação para os pinos de ancoragem

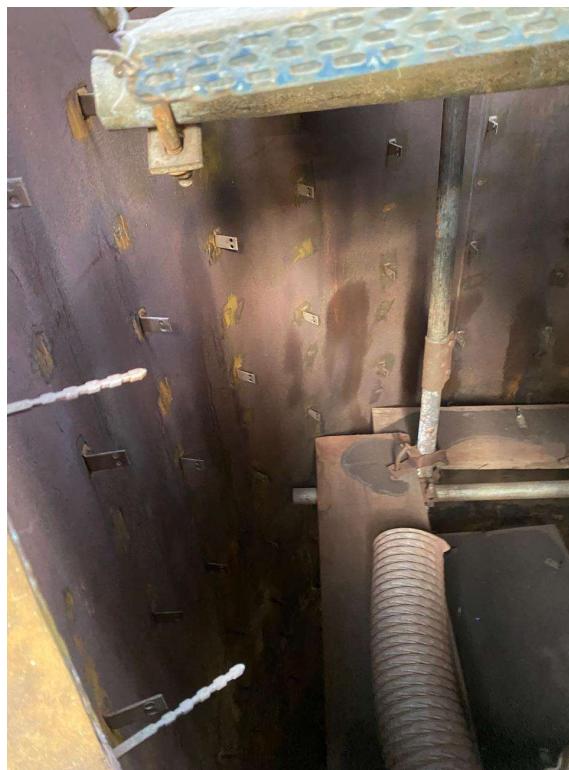
Imagen 4 – Instalação de Pino de ancoragem região do costado.

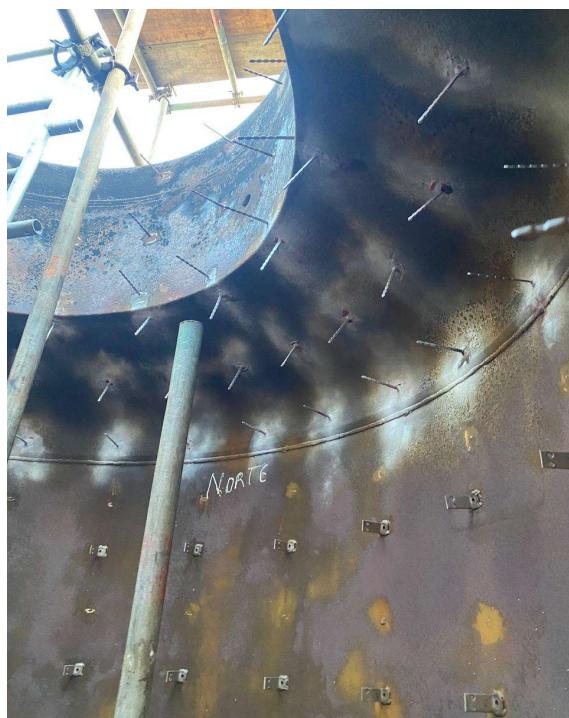
Imagen 5 – Instalação de Pino de ancoragem região da linha de tangência .

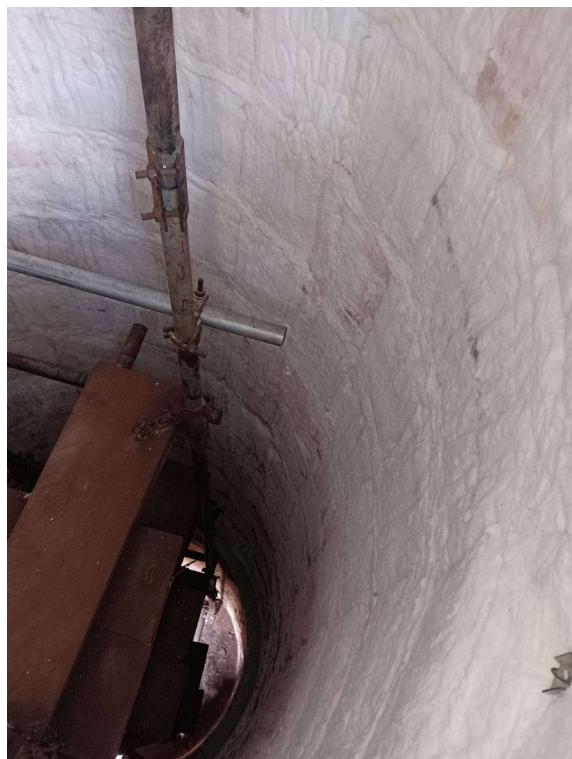
Imagen 6 – Instalação de módulos no costado

Após o período de cura da massa anti corrosiva. Nas regiões especificadas conforme tabela do desenho de referencia B-0-924677-301, foram instalados módulos de fibra cerâmica com densidade de 150 kg/m³ e dimensões de 305x305x152 mm, garantindo conformidade com os padrões técnicos exigidos. Nas regiões especificadas conforme tabela do desenho de referencia B-0-924677-301, foi aplicada uma manta de fibra cerâmica sobre com densidade de 128 kg/m³. A instalação foi executada em alinhamento com os requisitos técnicos estabelecidos para assegurar a funcionalidade e a eficiência do sistema

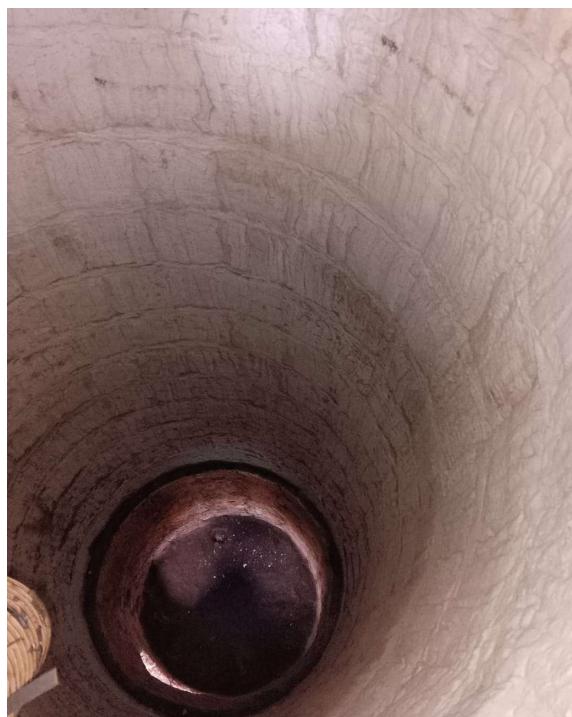
Imagen 7 - Instalação de módulos no costado.

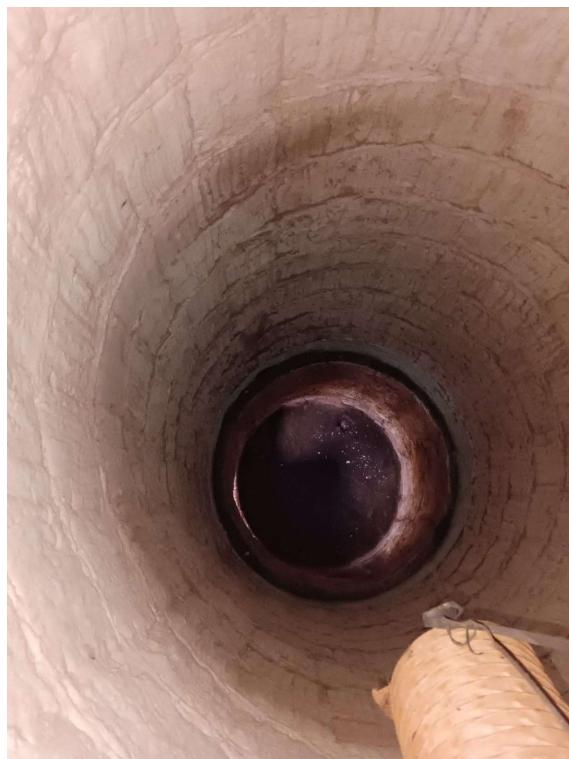
Imagen 8 - Instalação de módulos no costado.

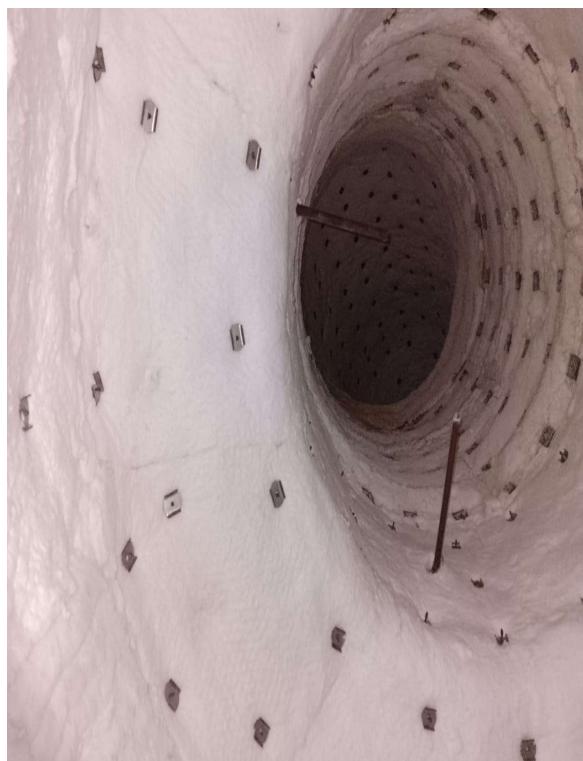
Imagen 9 – Sobreposição de manta na região sobre cabeça.

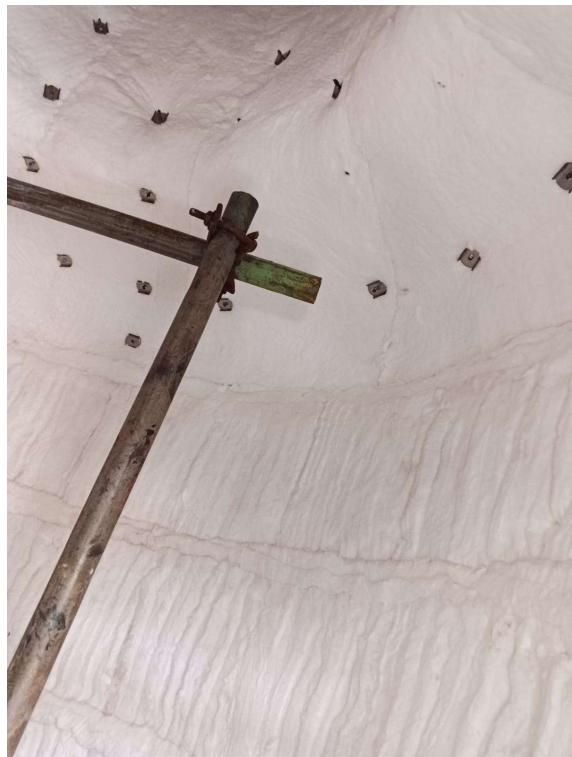
Imagen 10 - Sobreposição de manta na região sobrecabeça.

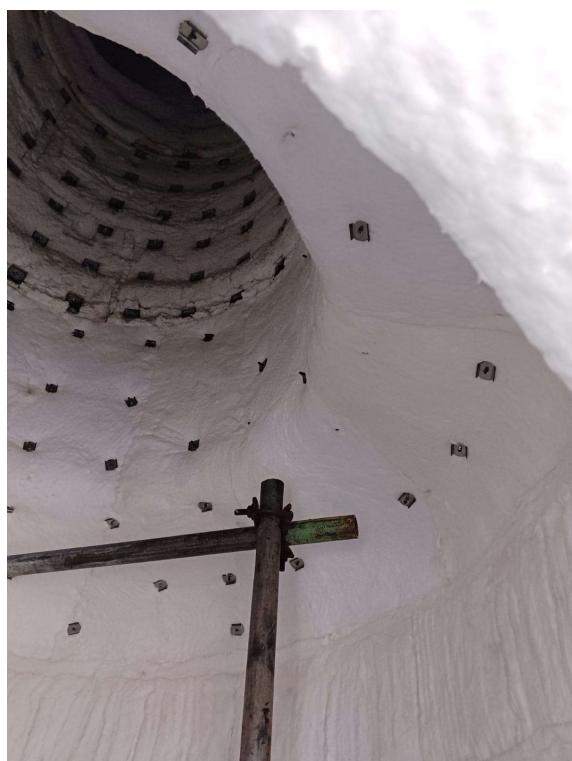
Imagen 11 - Sobreposição de manta na região sobrecabeça..

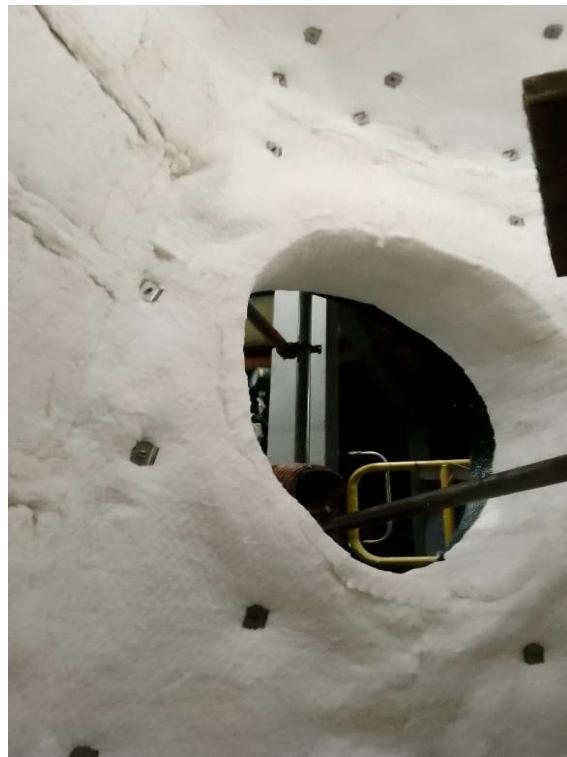
Imagen 12 - Sobreposição de manta em torno da BV

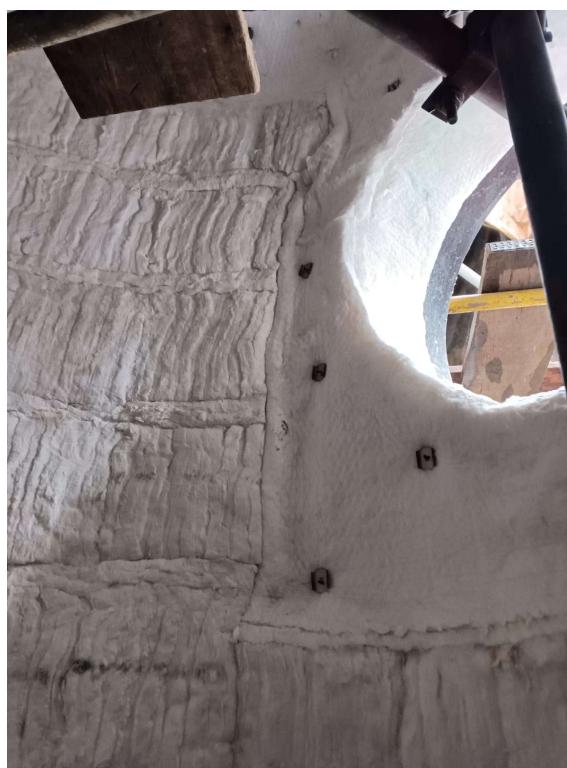
Imagen 13 - Sobreposição de manta em torno da BV

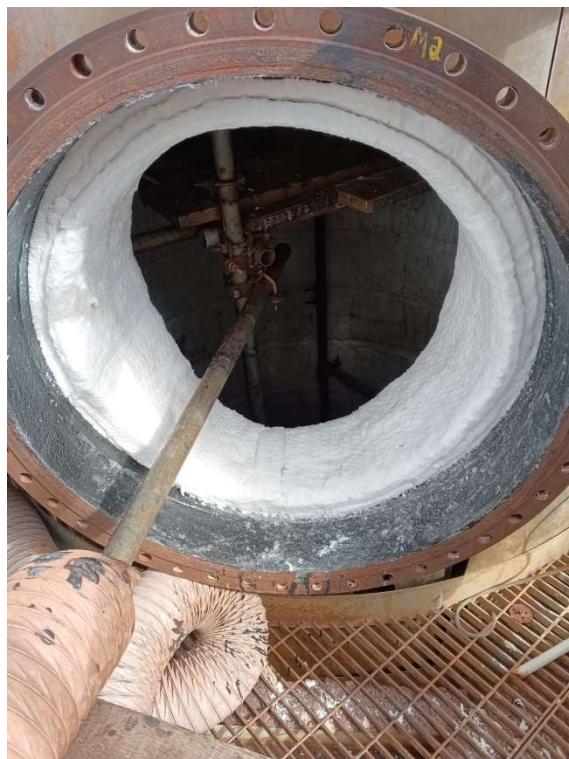
Imagen 14 – Aplicação de manta na BV M2

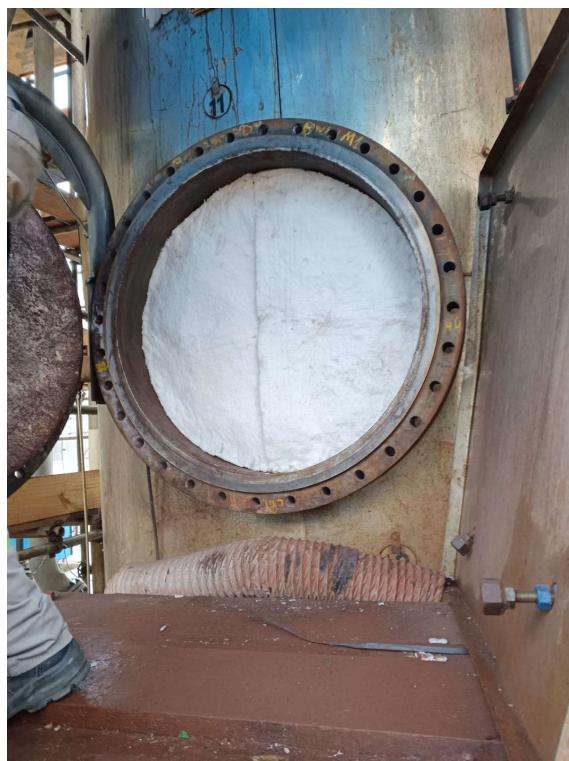
Imagen 15 - Fechamento da BV M1

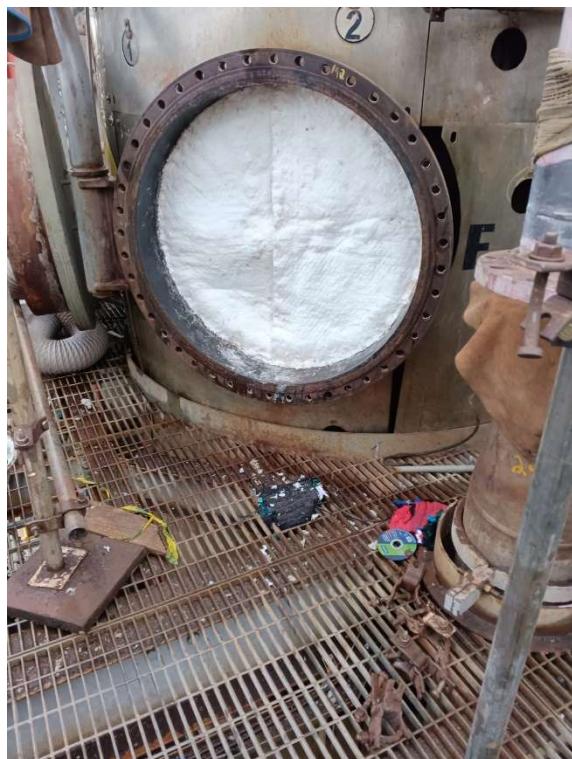
Imagen 16 - Fechamento da BV M2

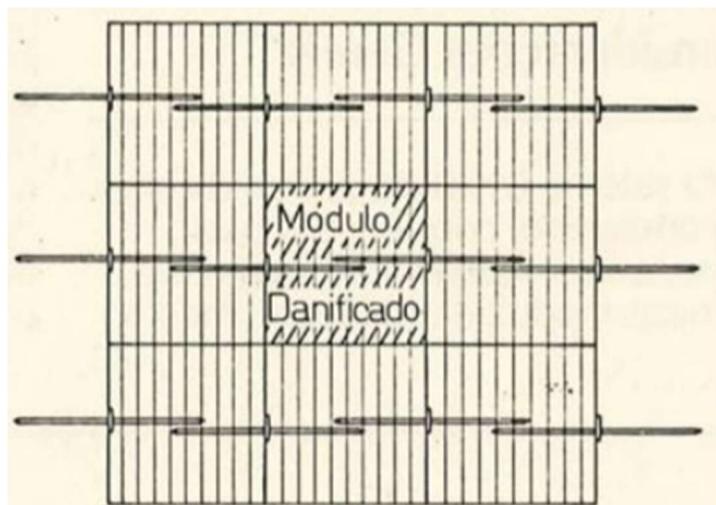
Imagen 17 – Modelo de instalação dos módulos

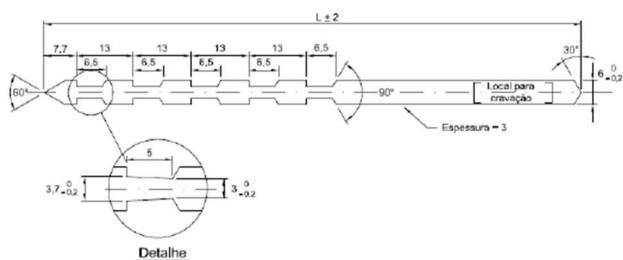
Figura A.3.1 - Pino de Fixação

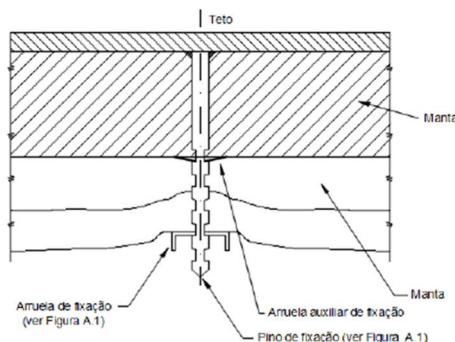
Imagen 18 – Ancoragens das mantas (ESPINHA DE PEIXE 4" + ARRUELA TRAVA)

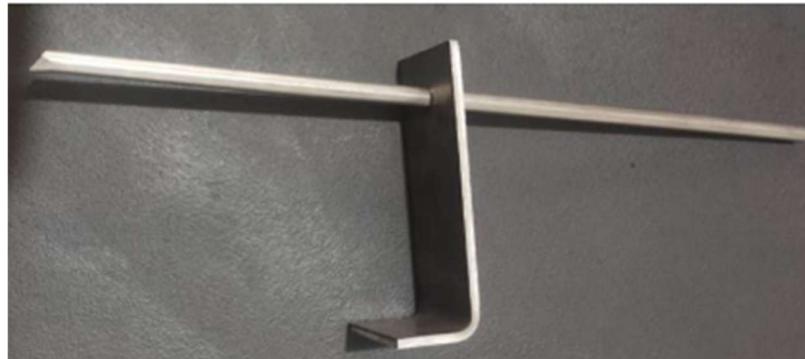
Imagen 19 – Ancoragens dos módulos (CANTONEIRA + VARÃO ø6,35x280MM)

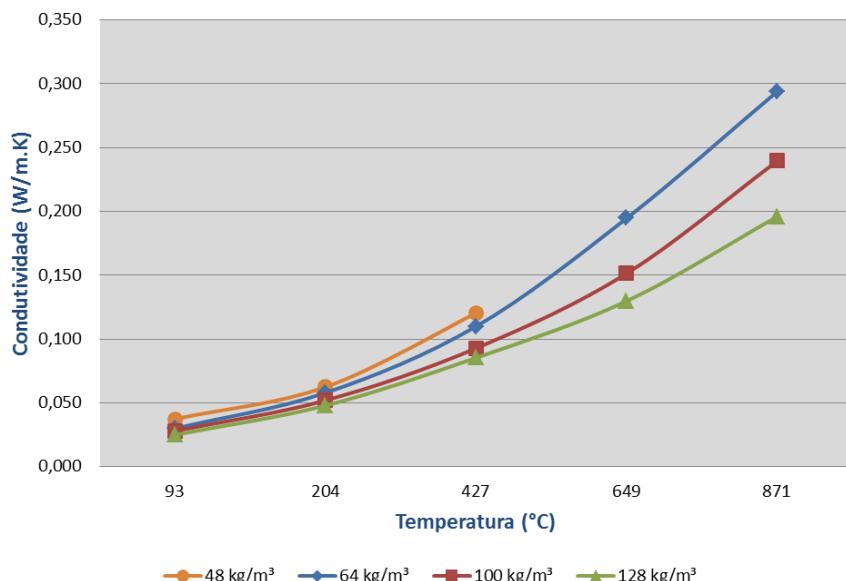
Condutividade Térmica

Método de Teste ASTM C-201 - Modificado^a
