DATA: 06/06/2024 Nº: 001 FOLHA: 1/3

CLIENTE: OXITENO CONTRATO Nº:
TÍTULO DO SERVIÇO: Substituição do isolamento e proteção mecânica das linhas de purga dos traços de vapor e condensado.
INÍCIO: 18/04/2024 TÉRMINO: 27/06/2024
A.S. Nº: A.S.E. Nº: N/A

TAG: ST-200 SUL
CONDIÇÃO: PARADO OPERANDO TEMP. OPERAÇÃO: N/A TEMP. FACE FRIA: N/A TIPO MÉDIA
DESCRIÇÃO: FORNO CALDEIRA TORRE LINHA DIÂMETRO: 1/2" OUTRO

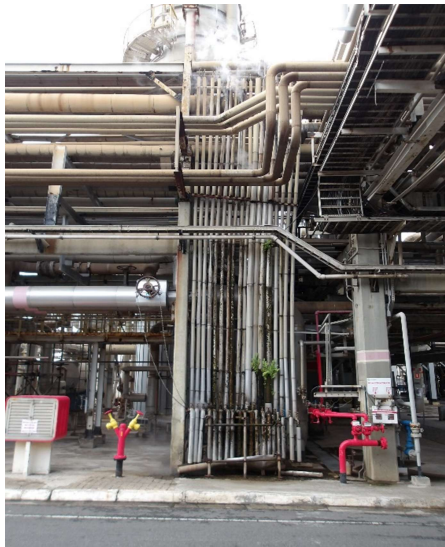
FOTO 1

Bateria ST-200 Sul antes da intervenção.

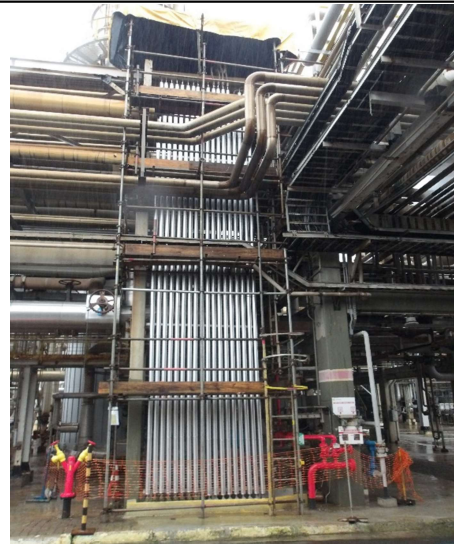
FOTO 6

ST-200 Sul após conclusão do isolamento e chapa de proteção mecânica.
