Risoterm
Isolantes Térmicos Ltda

PROJETO ARE-201 A

Aplicação de Isolamento Térmico a Quente e revestimento em chapa inox

Relatório Final

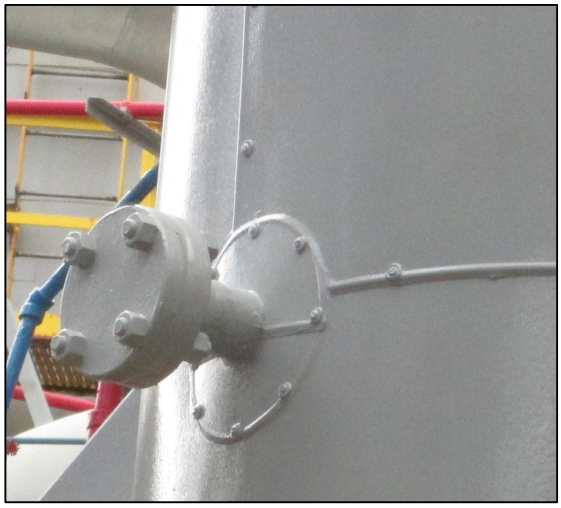
Montagem de revestimento inox
