RELATÓRIO FINAL DE SERVIÇO

**MD.001.PQR.011**  
**REVISÃO: 00**

**RELATÓRIO FINAL DE SERVIÇO  
RECOMPOSIÇÃO DE REFRATÁRIO NAS SEÇÕES INTERNAS  
DA CALDEIRA B-6360**

**DATA BOOK  
2024**

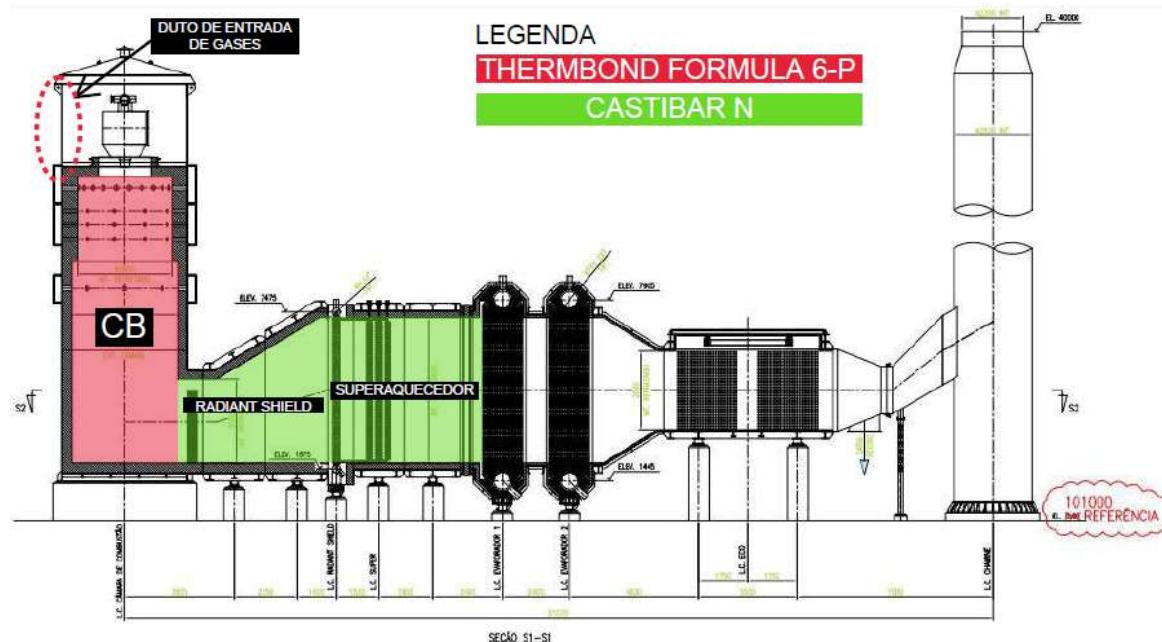
Os serviços executados na Caldeira B-6360 consistiram na recomposição do revestimento refratário interno nas seções internas em zonas definidas pela inspeção e solicitadas de acordo com o Memorial Descritivo. A imagem abaixo indica as regiões trabalhadas no equipamento.

Imagen 1 - Mapeamento do equipamento com indicação das regiões e respectivos materiais utilizados.

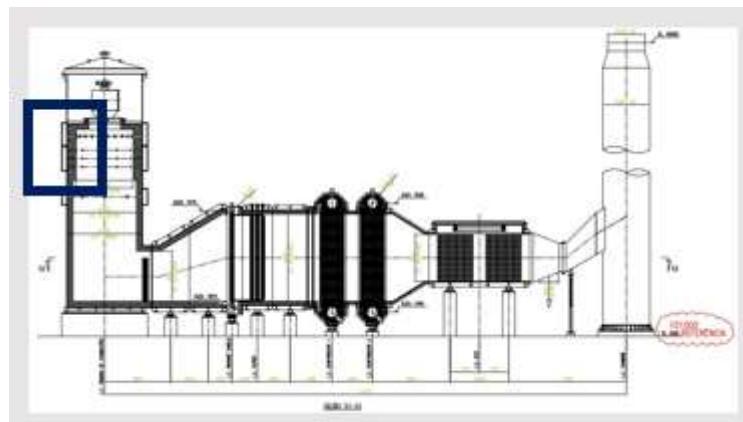
A câmara de combustão é interligada ao duto de gases que vem da Birla. Foi necessário executar o reparo do revestimento refratário nesta região. Assim como na câmara, aplicamos o Thermbond 6-P nas regiões de maior desgaste.

Imagen 49 - Localização da região de conexão do tubo de entrada de gases com a câmara de combustão.

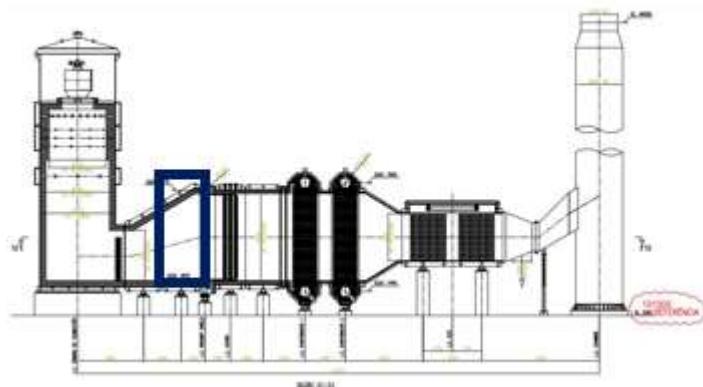
A segunda câmara de vapor possui conexão com a câmara de combustão e também apresentava regiões com o revestimento refratário danificado. Nessa região, foi executada a recomposição com Castibar N.

Imagen 53 - Localização da segunda câmara de vapor.

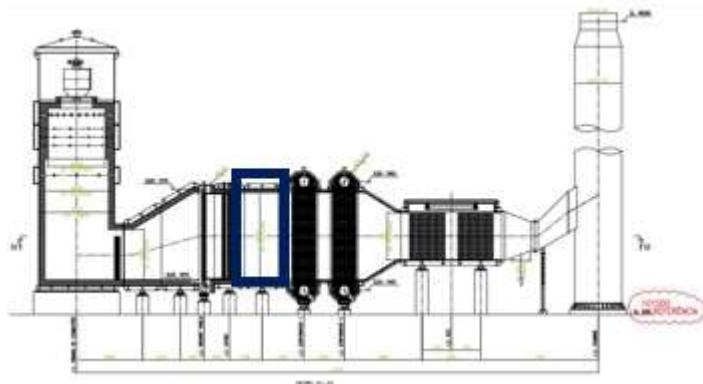
Avançando no equipamento, executamos também o reparo do revestimento refratário na quarta câmara de vapor. O concreto utilizado nesta região foi o Castibar N.

Imagen 57 – Localização da quarta câmara de vapor.
