RELATÓRIO FINAL DE SERVIÇO

TIMAC AGRO – UNIDADE CAMAÇARI

DEMOLIÇÃO E RECONSTRUÇÃO DO REVESTIMENTO REFRATÁRIO DO FORNO DE POTÁSSIO

PERÍODO: 18/08/2025 À 14/10/2025

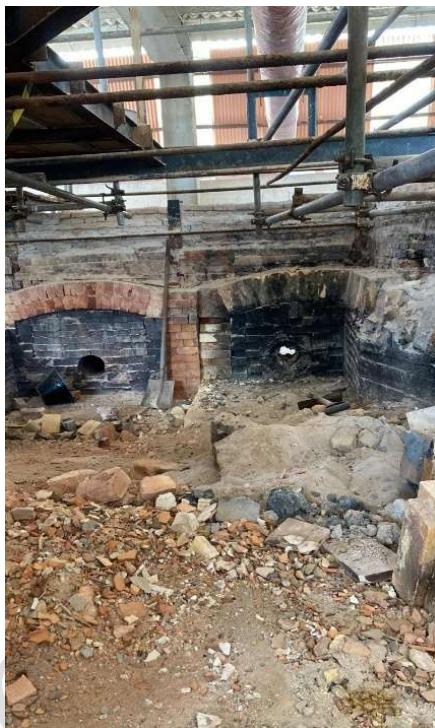
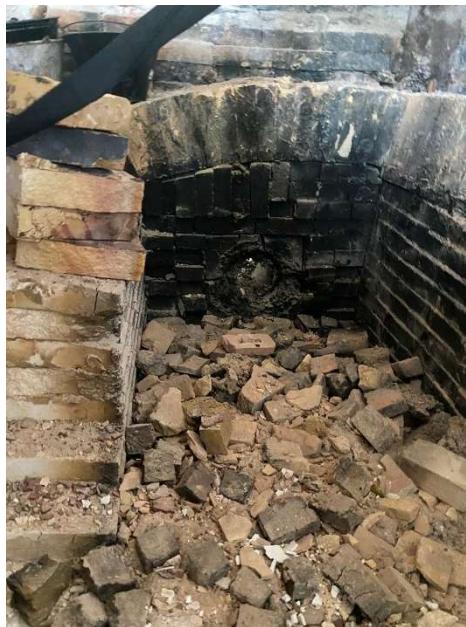
Foto 10: demolição dos queimadores

Foto 11: demolição dos queimadores

Foi Iniciada a demolição pela parte externa do queimador, com marteletes, para evitar trincas ou desprendimentos na parede do forno, também teve a utilização de talhadeiras manuais nas áreas próximas às interfaces metálicas e no entorno do tubo do queimador. O refratário foi retirado em camadas para permitir controle do processo e avaliação contínua da integridade da estrutura. A Deposição dos resíduos foi feita em caçambas para posterior descarte em local autorizado conforme norma ambiental.

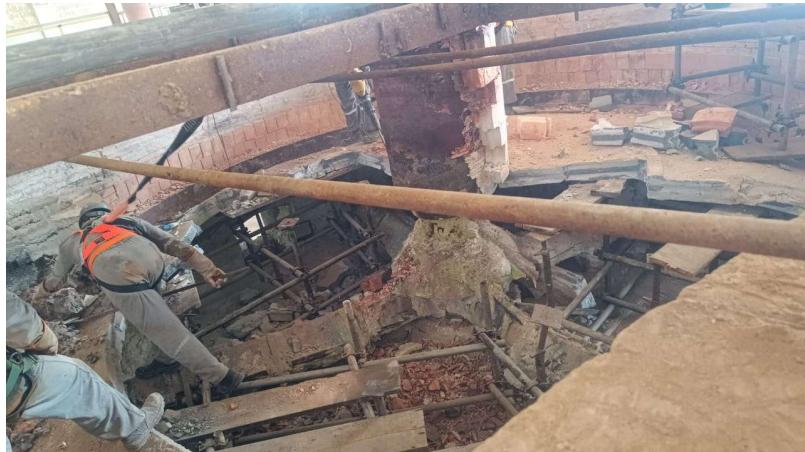
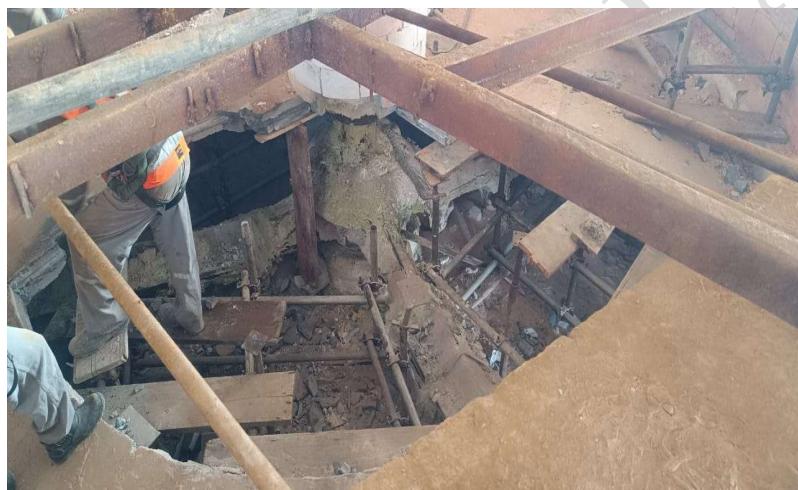
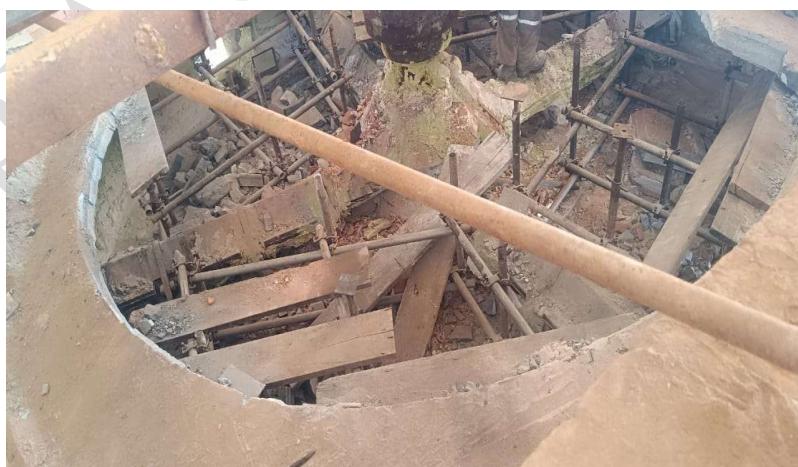
Foto 12: remoção do teto da câmara de reação.

Foto 13: remoção do teto da câmara de reação.

Foto 14: remoção do teto da câmara de reação.

A demolição prosseguiu de forma gradual, garantindo a remoção completa da camada de tijolos de carbeto de sílico deteriorado nas paredes laterais e na base da câmara de reação. Ao final, a superfície foi limpa e preparada para inspeção técnica e posterior revestimento com a nova camada de tijolos de carbeto de sílico, restabelecendo as condições operacionais e de segurança do forno.

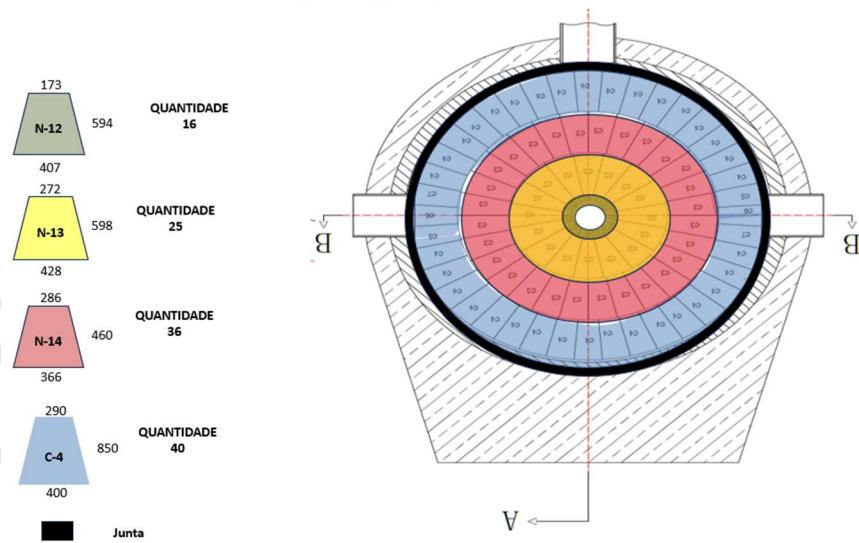
Foto 17: ilustração das peças utilizadas na montagem.

Houve a necessidade de substituição das peças **C1**, **C2** e **C3** por **N12**, **N13** e **N14**, mantendo-se apenas as peças **C4** da configuração original do piso. Essa substituição resultou em uma variação de espessura em relação ao projeto original. Devido à irregularidade do piso, após o assentamento foi identificado e comunicado à consultoria o

desnívelamento entre as faces dos tijolos N13 e N14, ocasionando a formação de um “dente” na superfície. Na região do piso da câmara de reação, entre o costado e os tijolos Radias C4, foram instaladas três camadas de gaxeta de fibra cerâmica, com espessura de 16 mm, ao longo de todo o perímetro, conforme ilustrado na Imagem 17 acima.

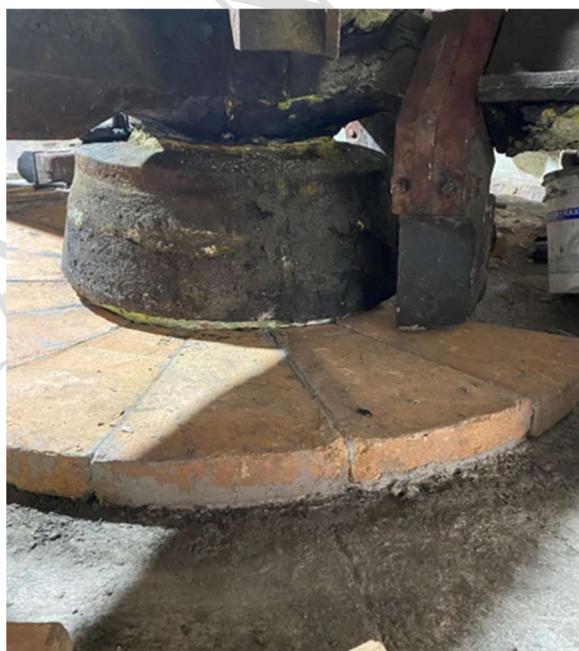
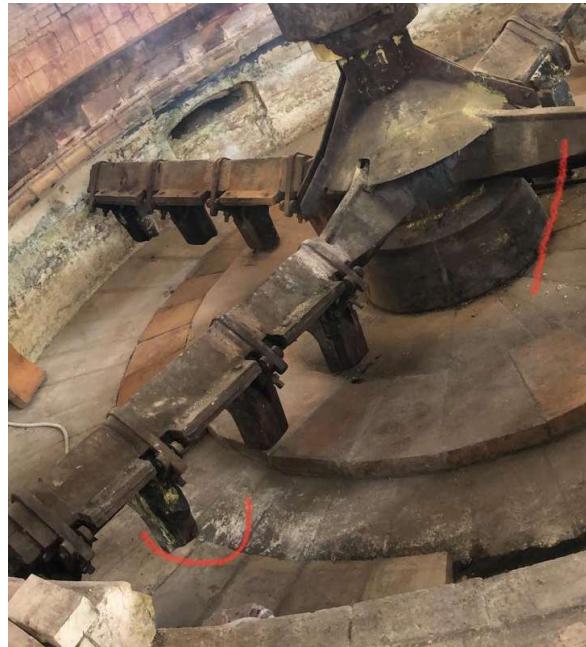
Foto 19: reconstrução do piso

Foto 20: reconstrução do piso

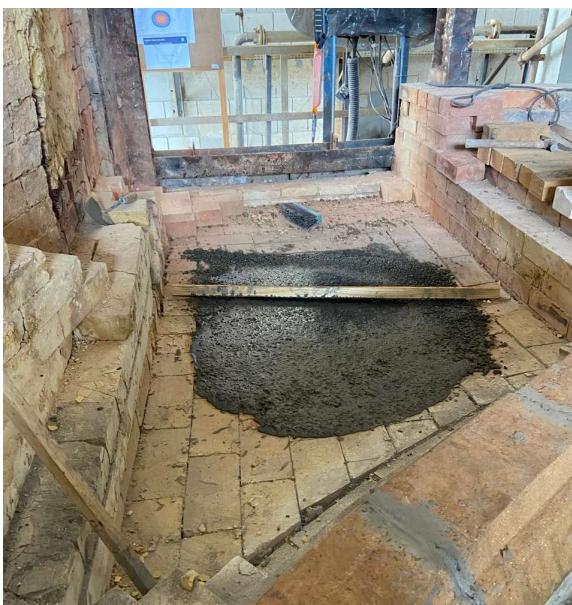
Foto 22: montagem de tijolos dos queimadores.

havendo interferência entre as atividades, foi uma antecipação da execução com relação ao programado em cronograma preliminar. Foi solicitado pela Consultoria da OPTC a utilização de concreto para nivelar o piso dos queimadores. Enquanto isso, outra equipe atuava na organização dos paletes com os tijolos de carbeto de silício que precisavam ser identificados para que a montagem fluísse sem surpresas.

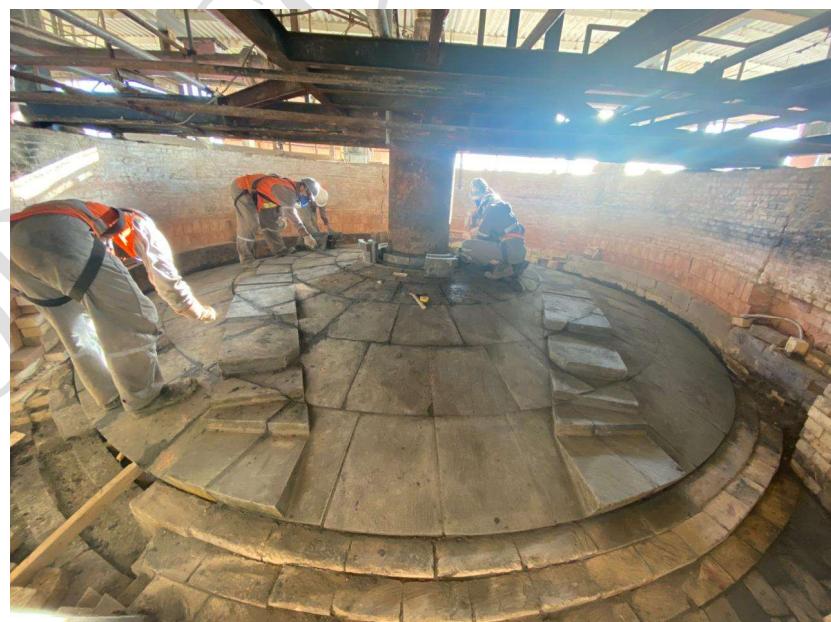
Foto 24: montagem de tijolos carbeto de silício

Sendo assim, com toda a energia investida em organização, no dia 13/09/2025 foi concluída a montagem da forma e posteriormente foi pré-montada, sem aplicação da argamassa, a primeira fiada dos tijolos de carbeto de silício. Ao identificar que os encaixes dos tijolos (“macho e fêmea”) estavam conectados, foi autorizado a aplicação de argamassa e iniciar de fato, a montagem das fiadas. No dia 16/09/2025 foi concluída toda a montagem dos 126 tijolos de carbeto de silício com argamassa específica compatível com o material dos tijolos.

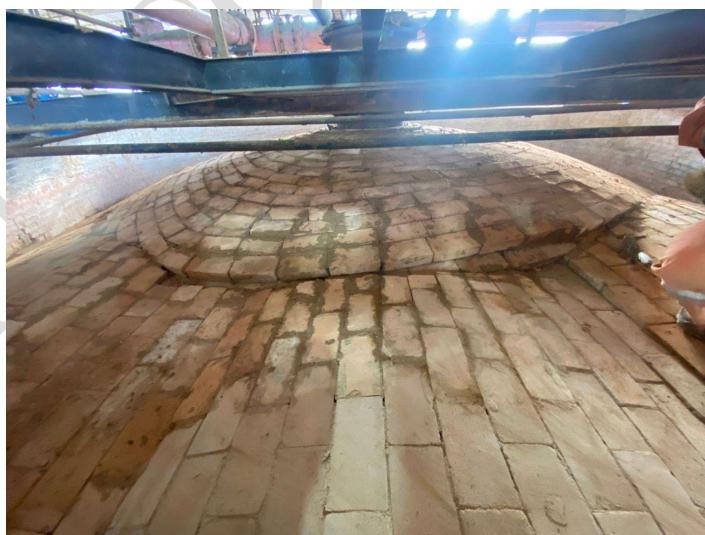
Foto 32: duas camadas de tijolos isolantes sobre câmara de combustão.

Na semana seguinte foi retomada a montagem das duas camadas de tijolos isolantes e posteriormente a aplicação de três camadas de manta de fibra cerâmica na região do teto do forno, substituindo a perlita.

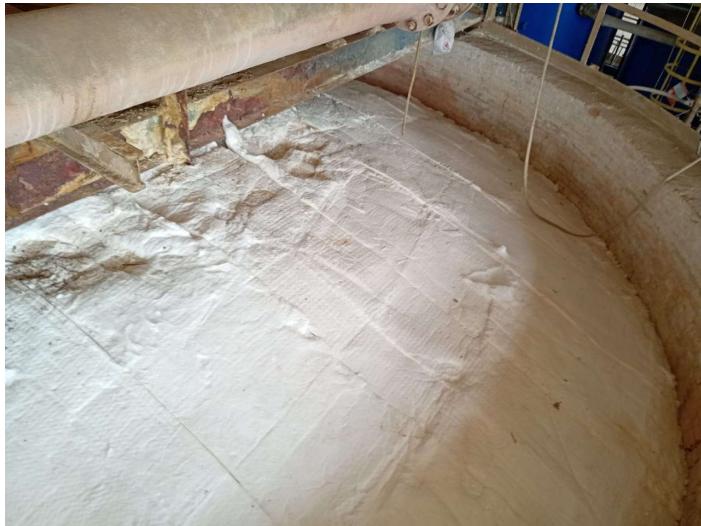
Foto 33: utilização de manta após as camadas de tijolo isolante
