Inspeção de Revestimentos de Concretos Refratários Submetidos à Operação

Procedimento

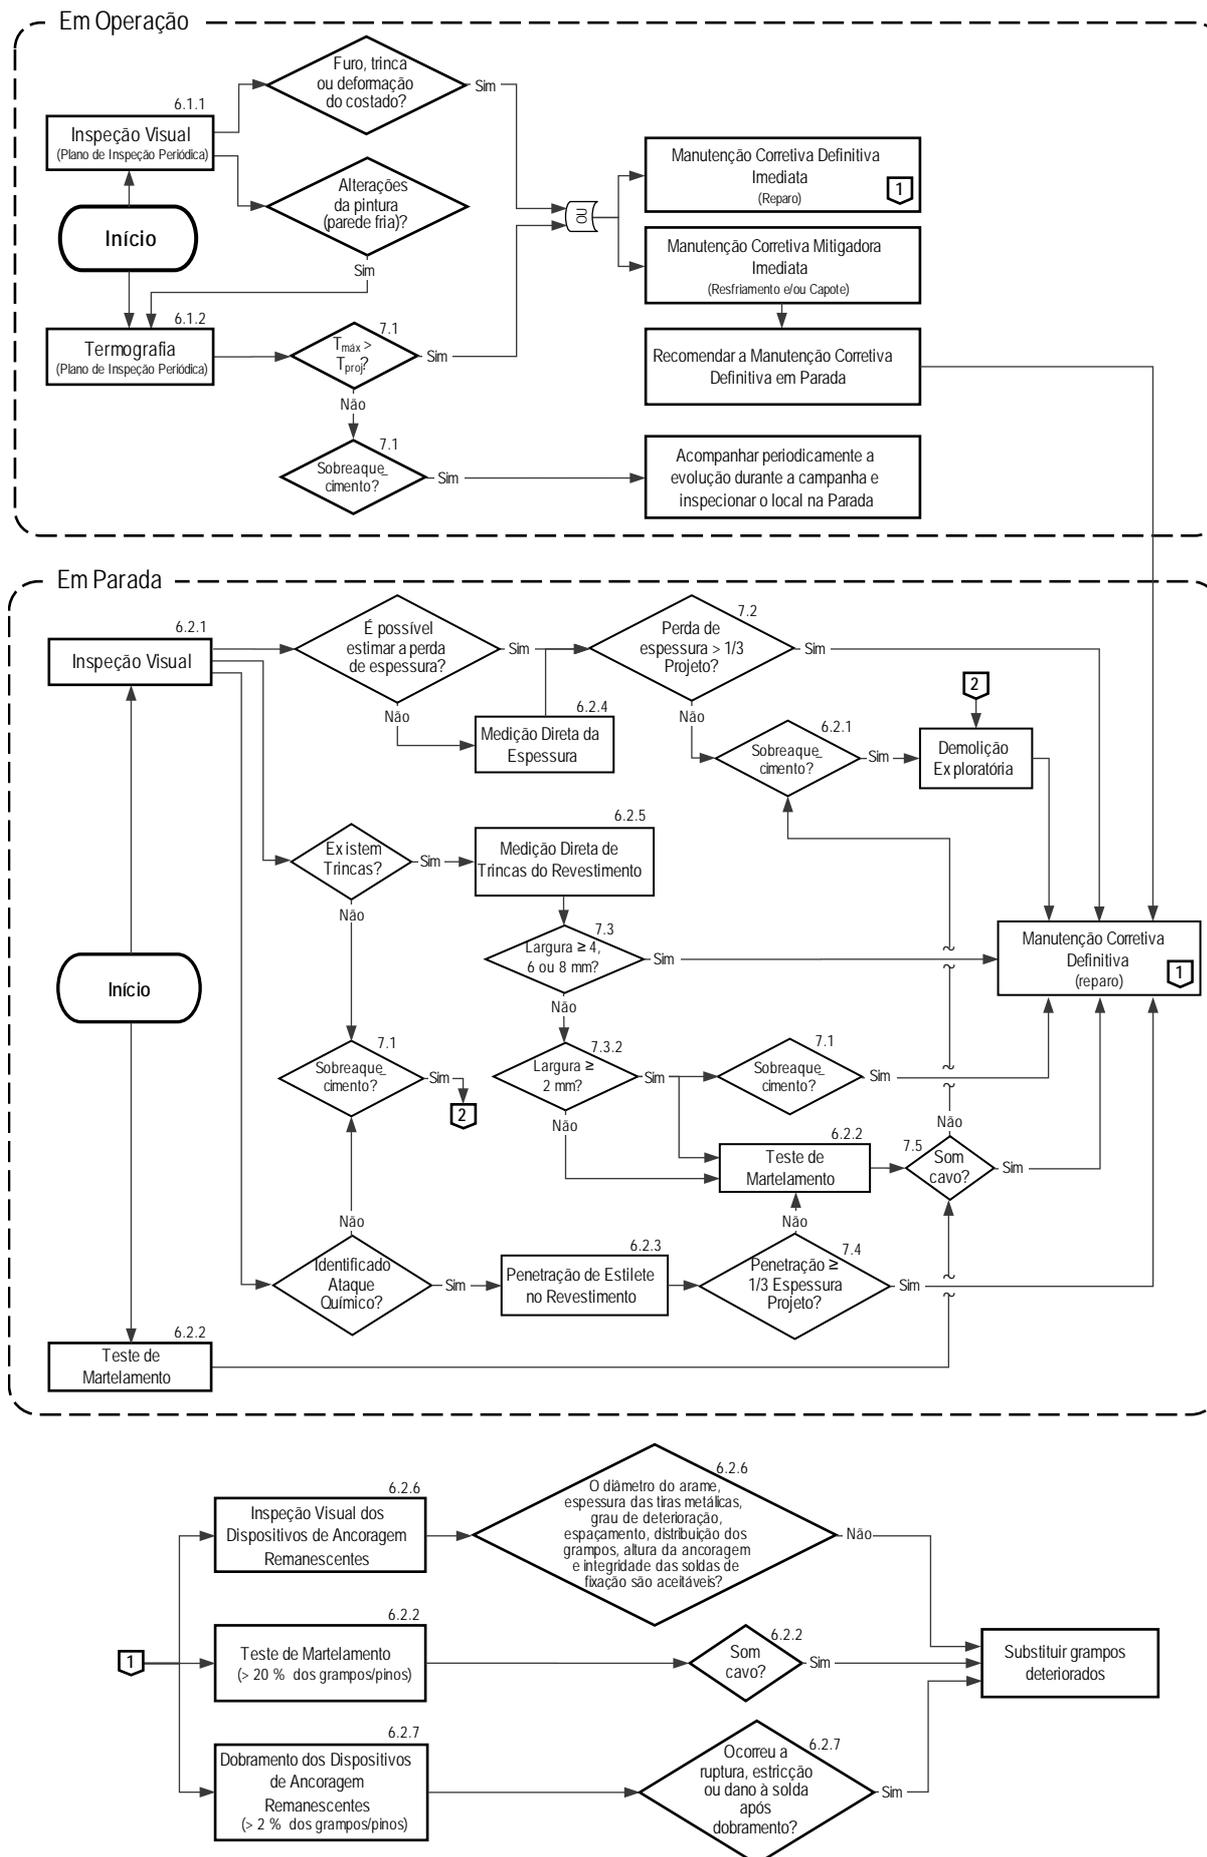
Figura 1 - Roteiro de inspeção.

O roteiro de inspeção consiste nas etapas necessárias para avaliação da integridade do revestimento após operação. A Figura 1 descreve o relacionamento entre as etapas do roteiro de inspeção.

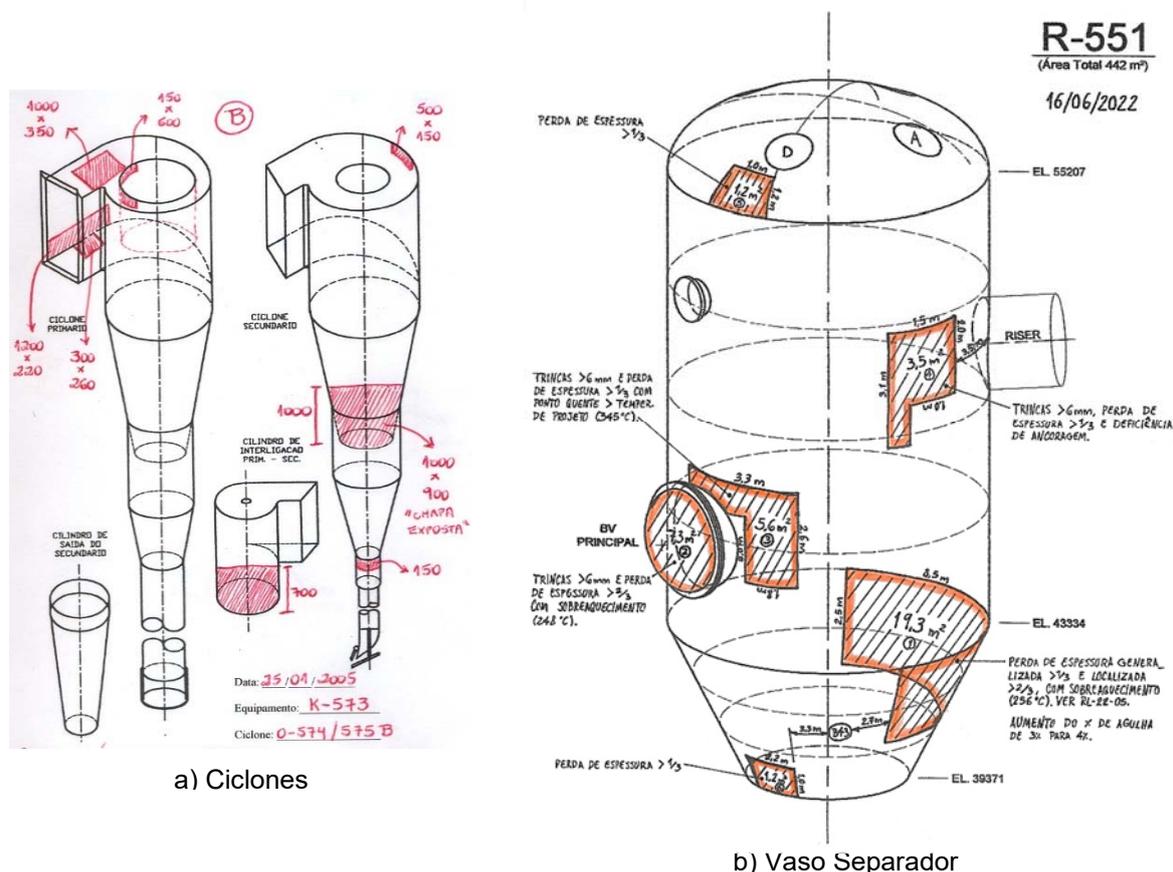
Figura 2 - Exemplos do uso de croquis para mapeamento de reparos.

9.1.2 As Figuras do Anexo A (também disponíveis em arquivos editáveis) apresentam modelos de croquis para mapeamento de reparos em Unidades de Craqueamento Catalítico e Fornos de Processo. A Figura 2 mostra exemplos da aplicação dos modelos do Anexo A para o mapeamento de reparos.

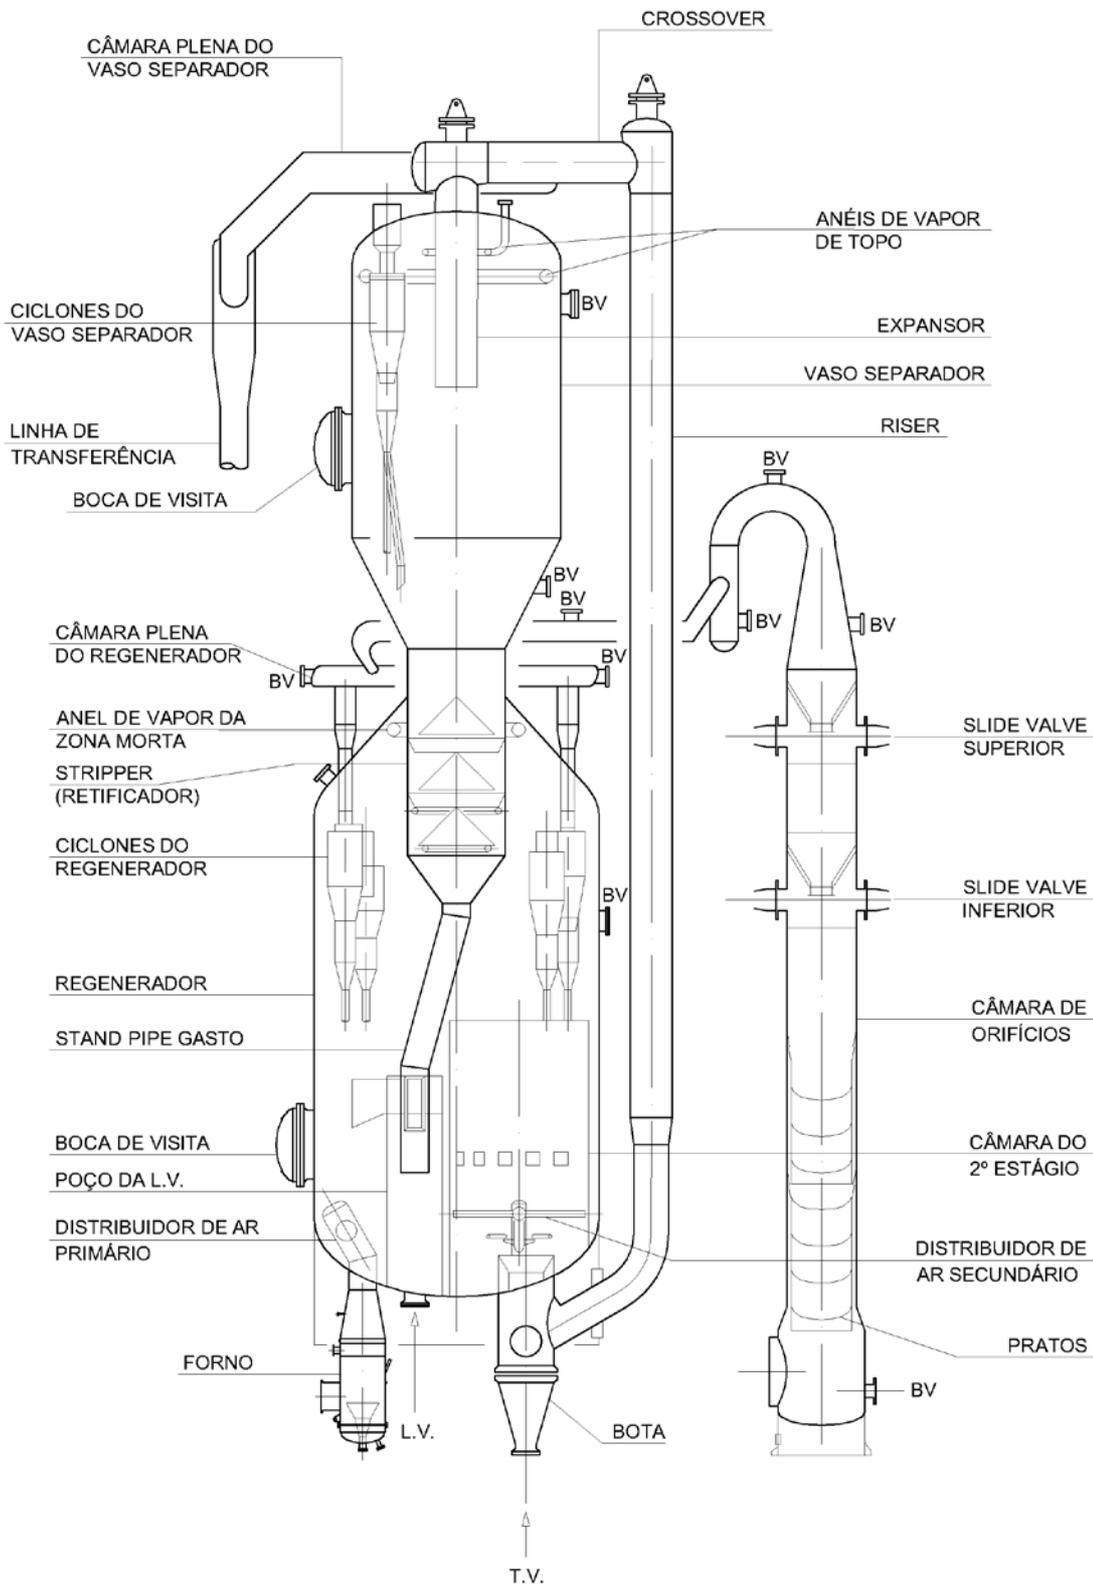
Figura A.1 - Croquis para Mapeamento de Reparos em Conversores de FCC Tipo OrthoFlow "F".

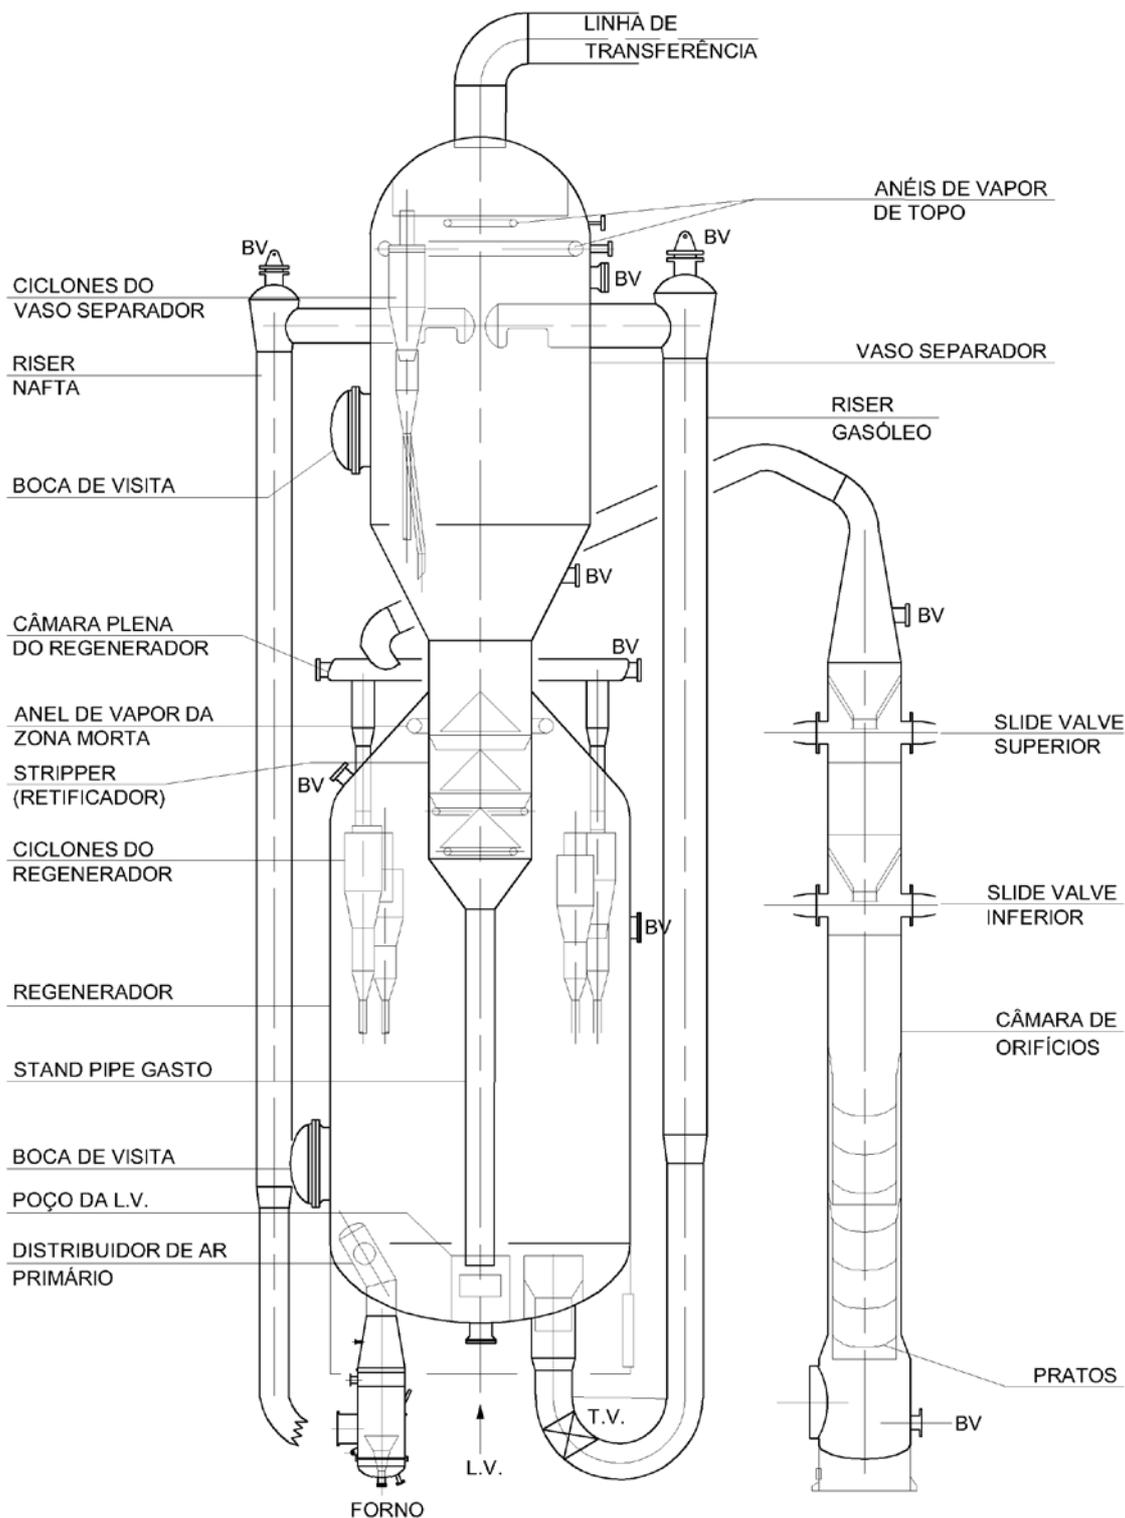
Figura A.2 - Croquis para Mapeamento de Reparos em Conversores de FCC Tipo OrthoFlow "C".

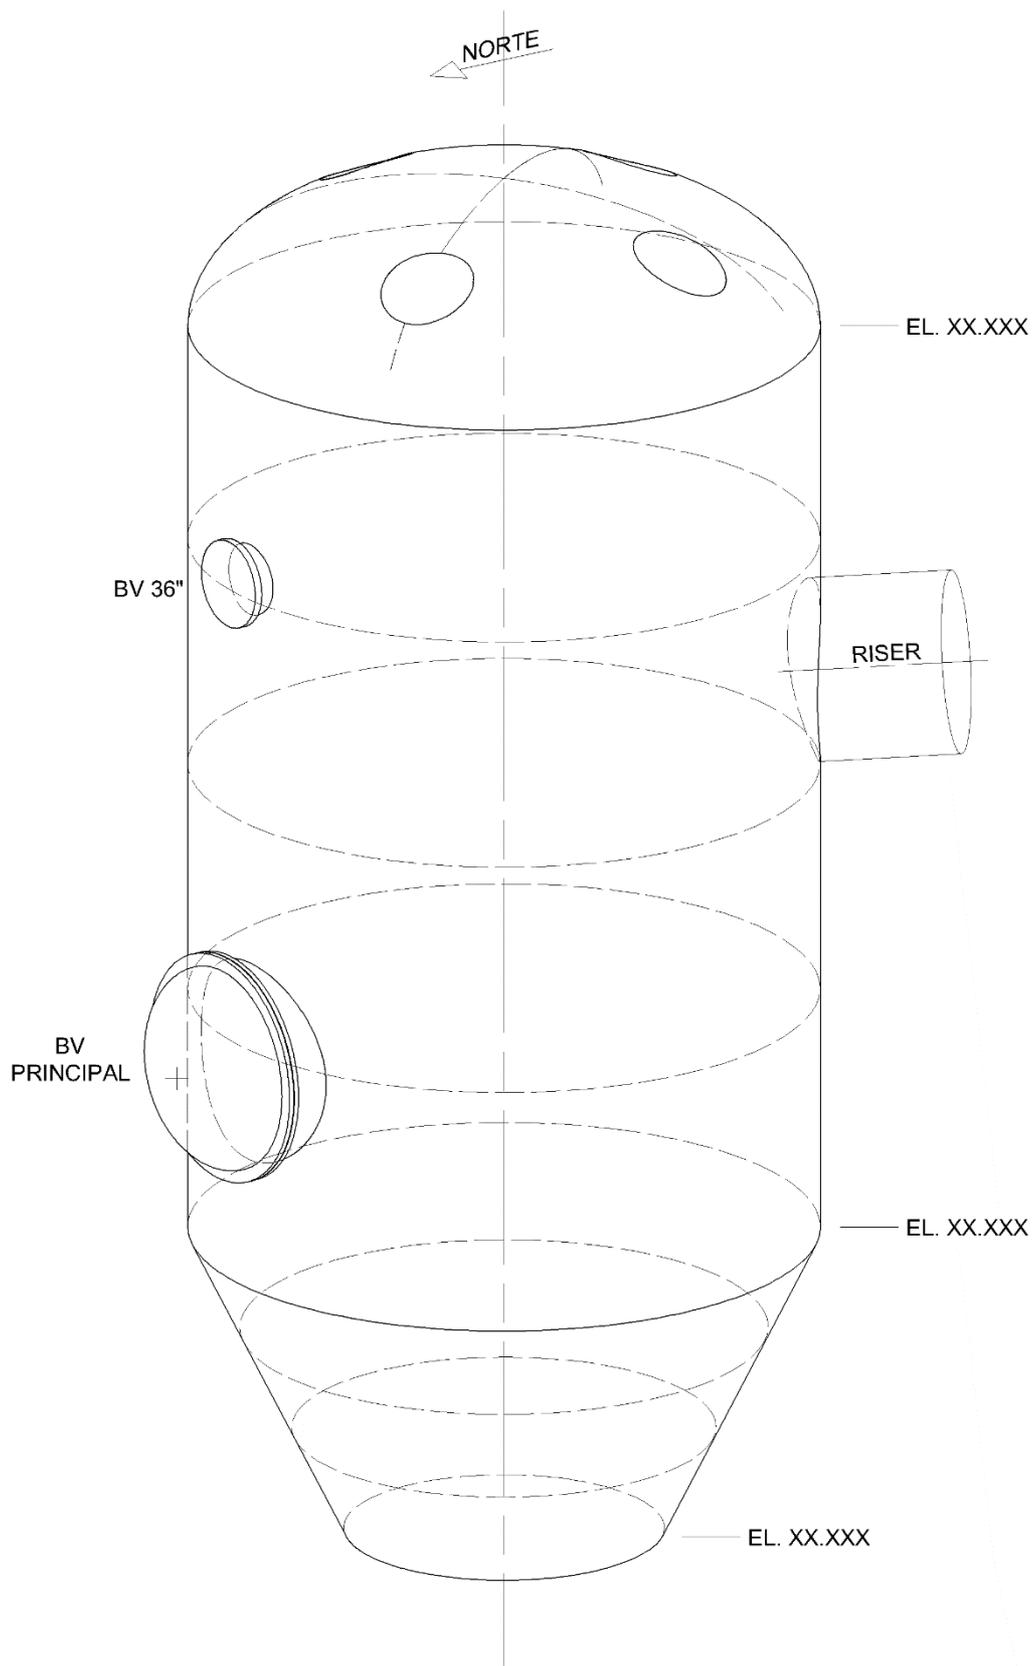
Figura A.3 - Croquis para Mapeamento de Reparos em Vasos Separadores de FCC.

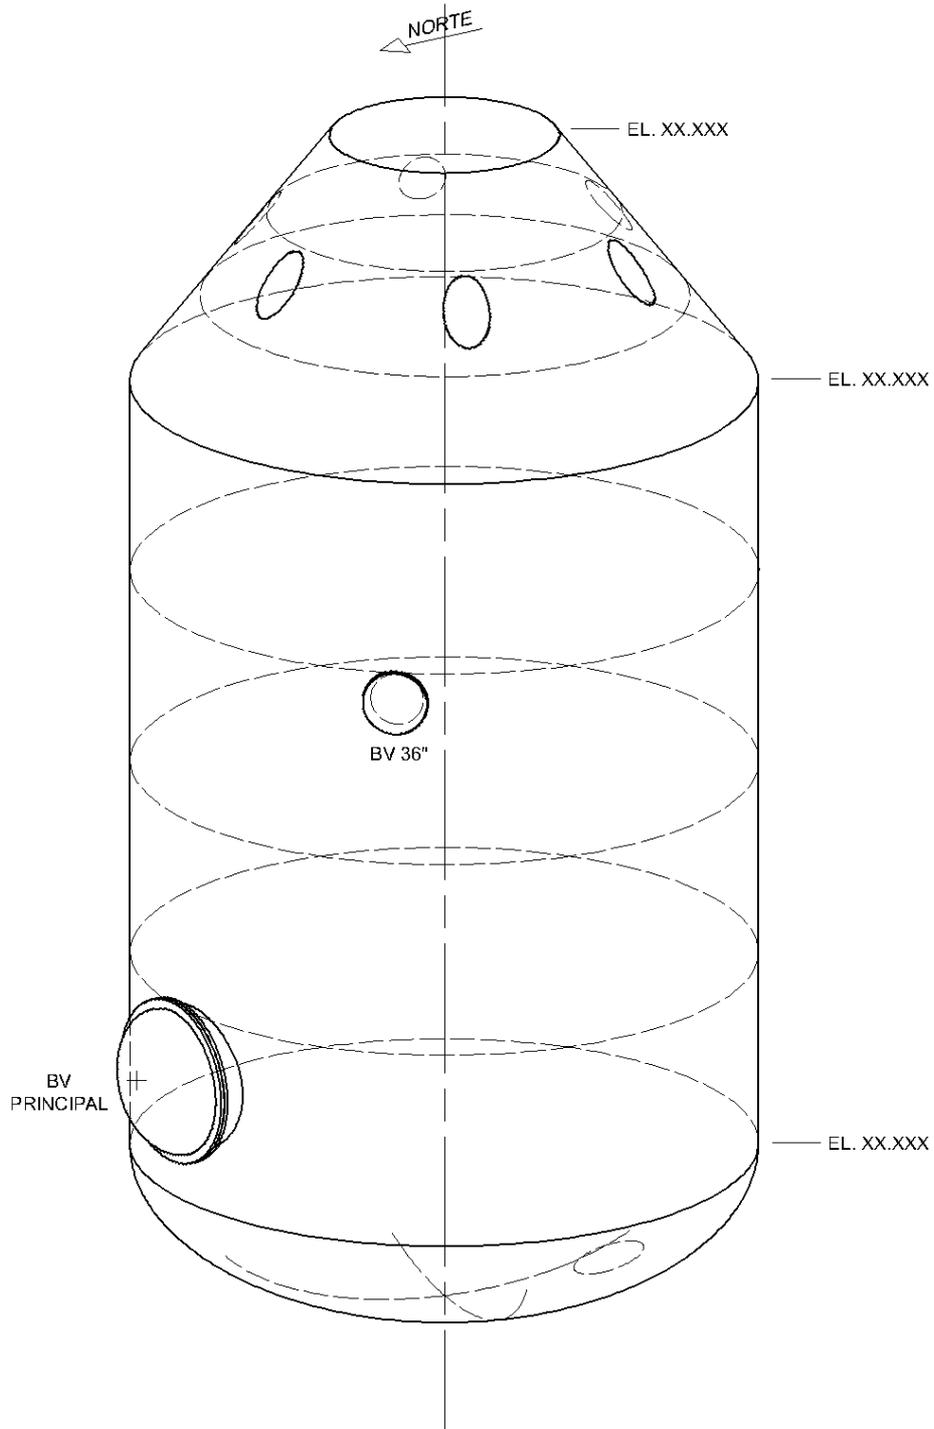
Figura A.4 - Croquis para Mapeamento de Reparos em Regeneradores de FCC.

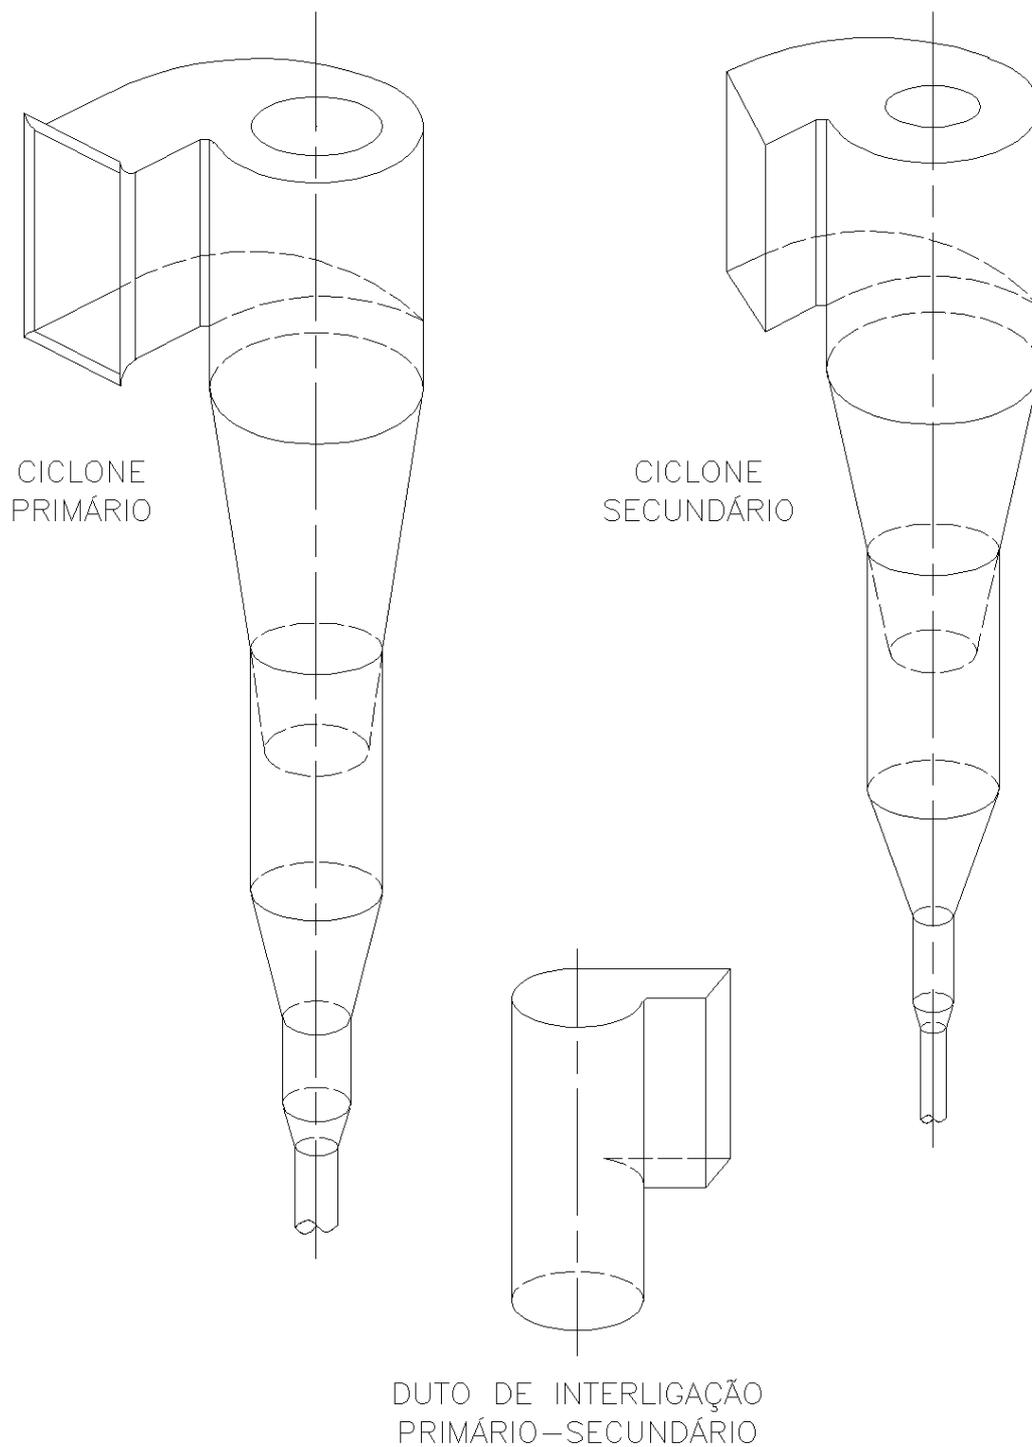
Figura A.5 - Croquis para Mapeamento de Reparos em Ciclones do Regenerador.

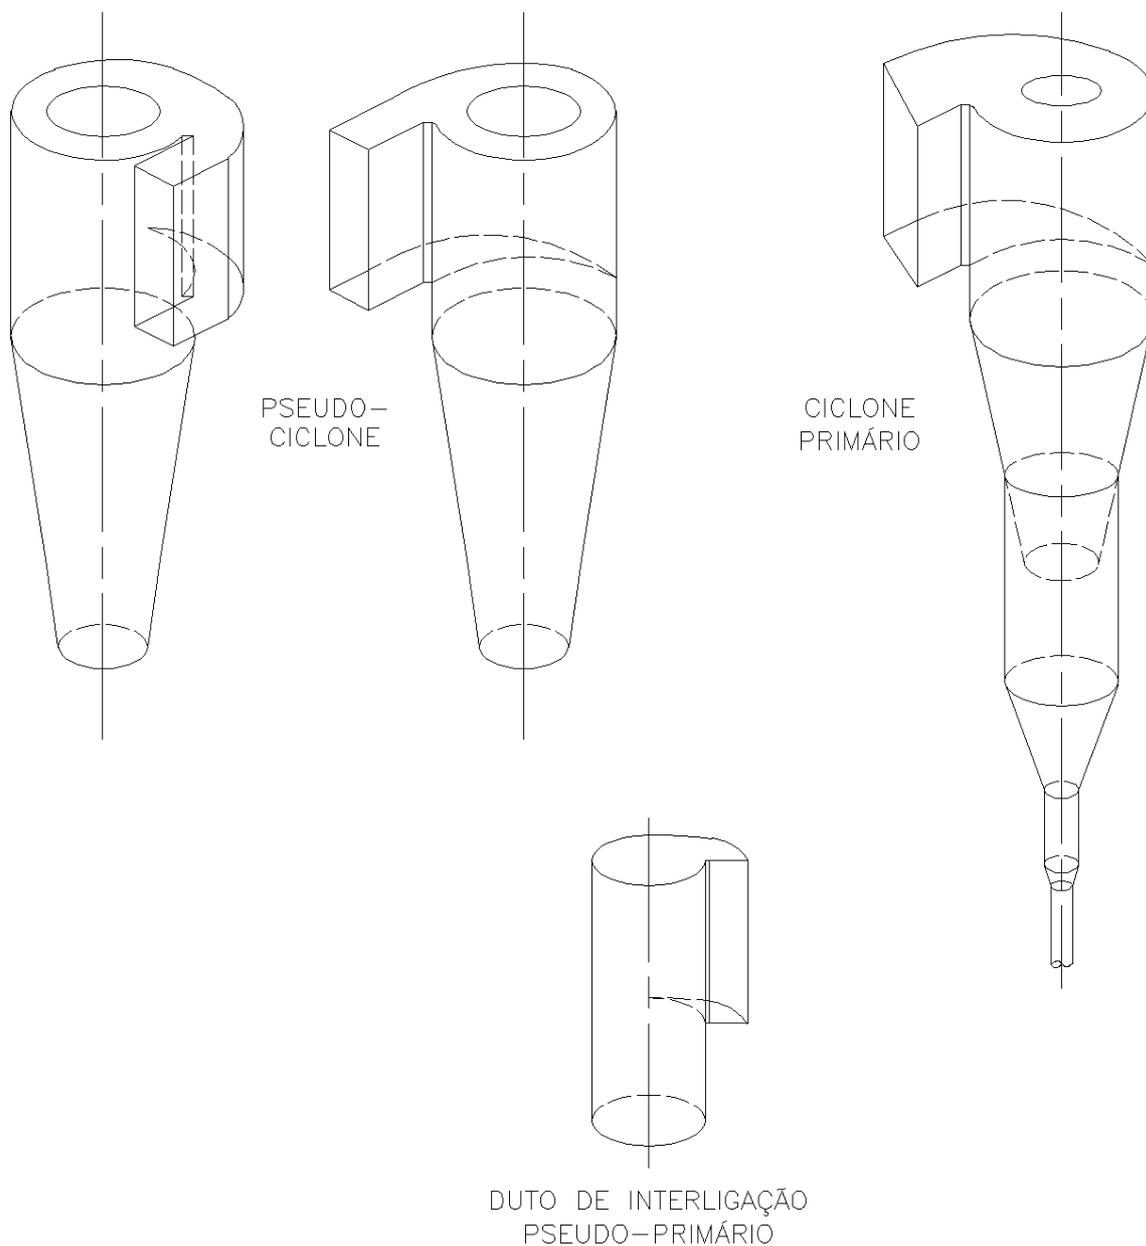
Figura A.6 - Croquis para Mapeamento de Reparos em Ciclones do Vaso Separador.

Figura A.6a - Arranjo A.

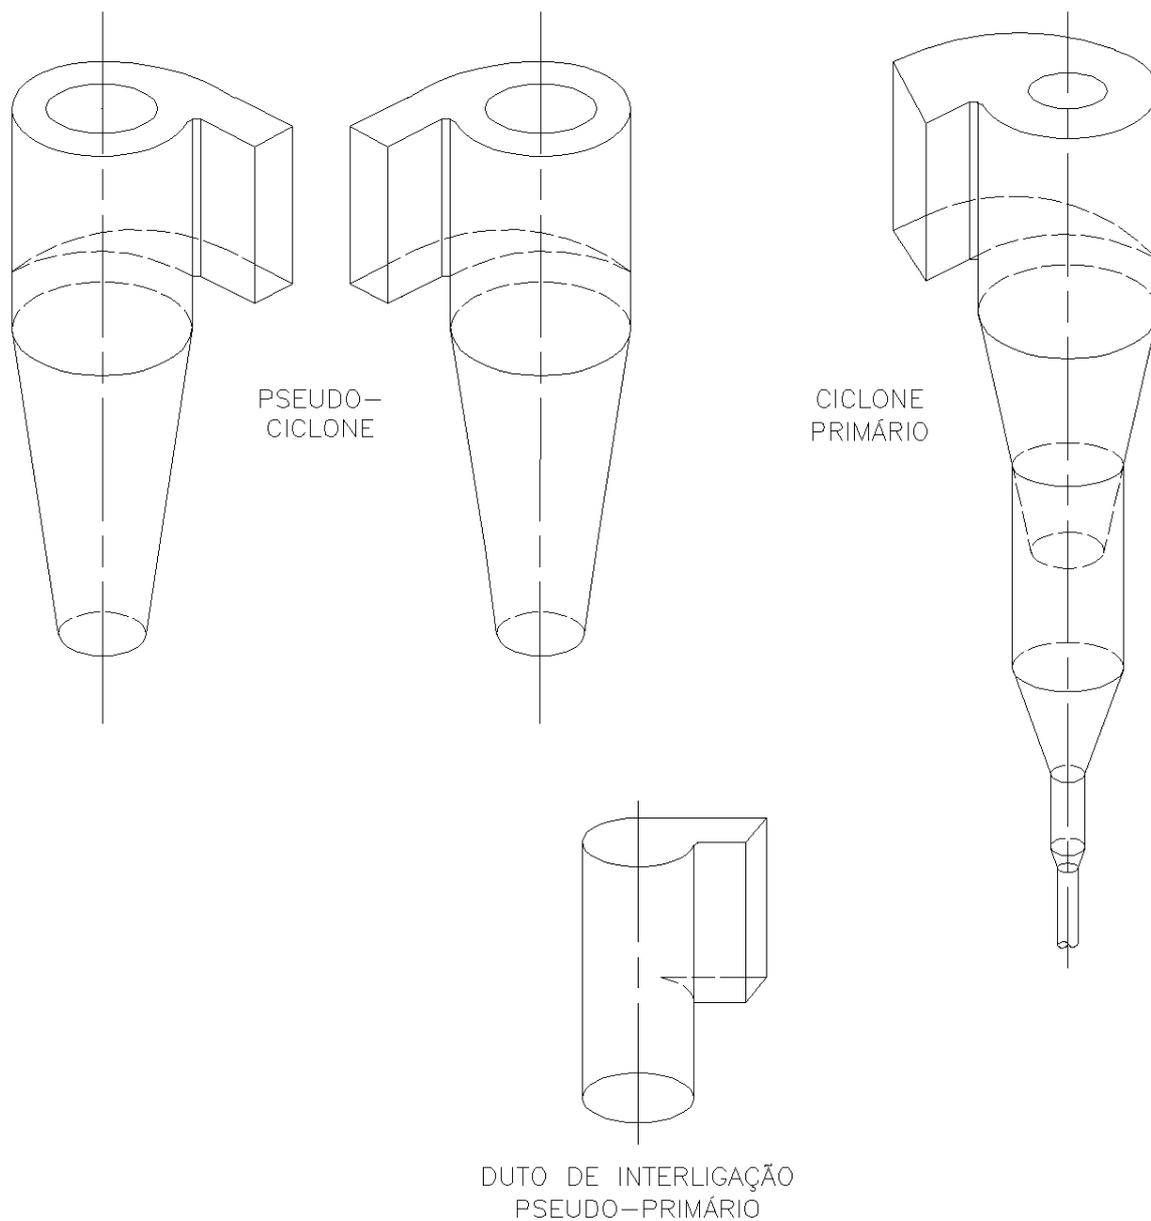
Figura A.6 - Croquis para Mapeamento de Reparos em Ciclones do Vaso Separador.

Figura A.6b - Arranjo B.

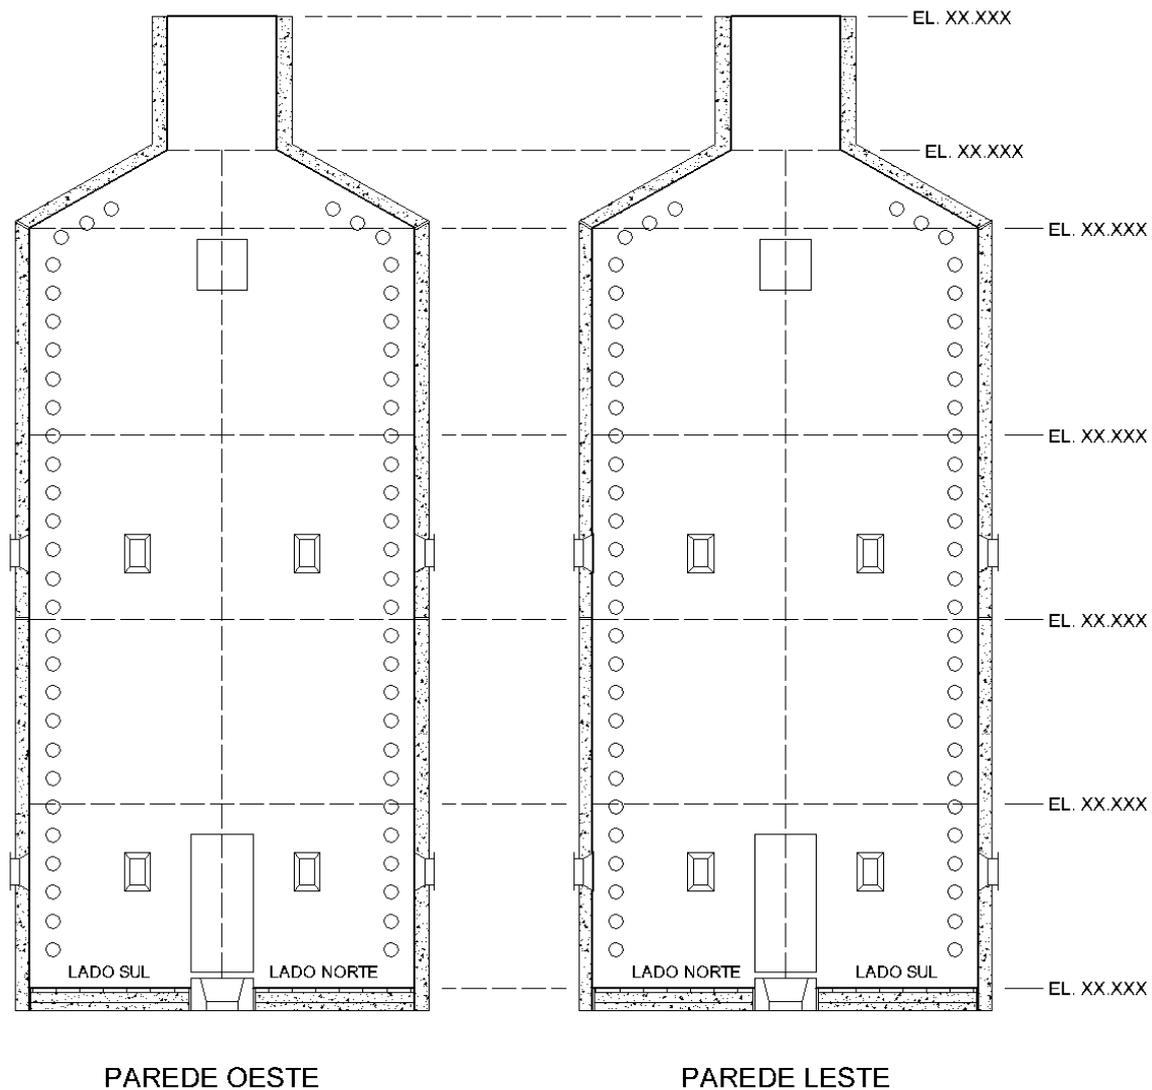
Figura A.7 - Croquis para Mapeamento de Reparos em Fornos Tipo Cabine.

Figura A.7a - Paredes Frontais da Radiação.

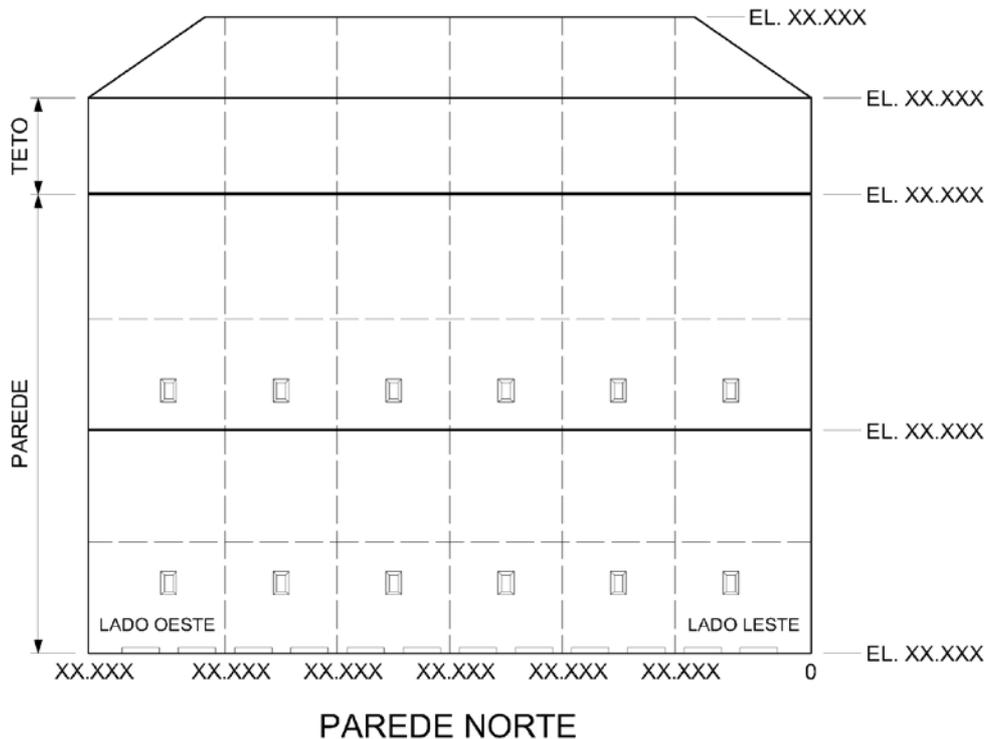
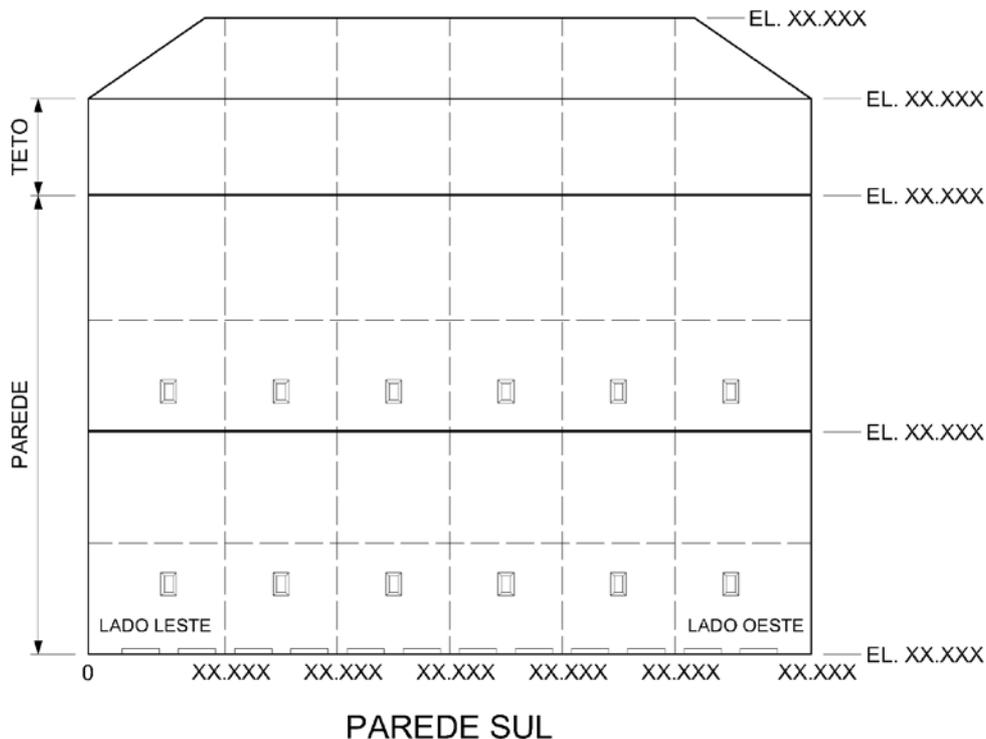
Figura A.7 - Croquis para Mapeamento de Reparos em Fornos Tipo Cabine.

Figura A.7b - Paredes Laterais da Radiação.

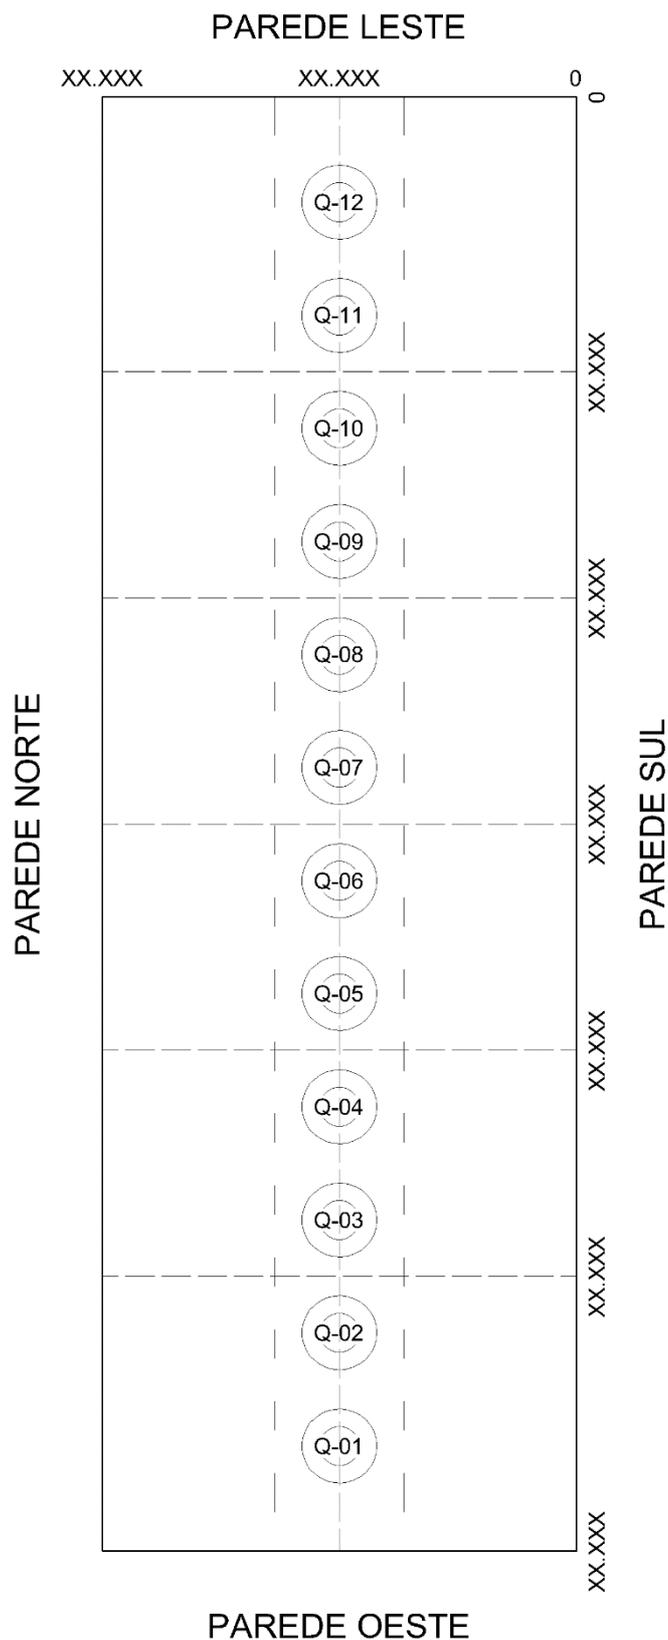
Figura A.7 - Croquis para Mapeamento de Reparos em Fornos Tipo Cabine.

Figura A.7c - Piso da Radiação.

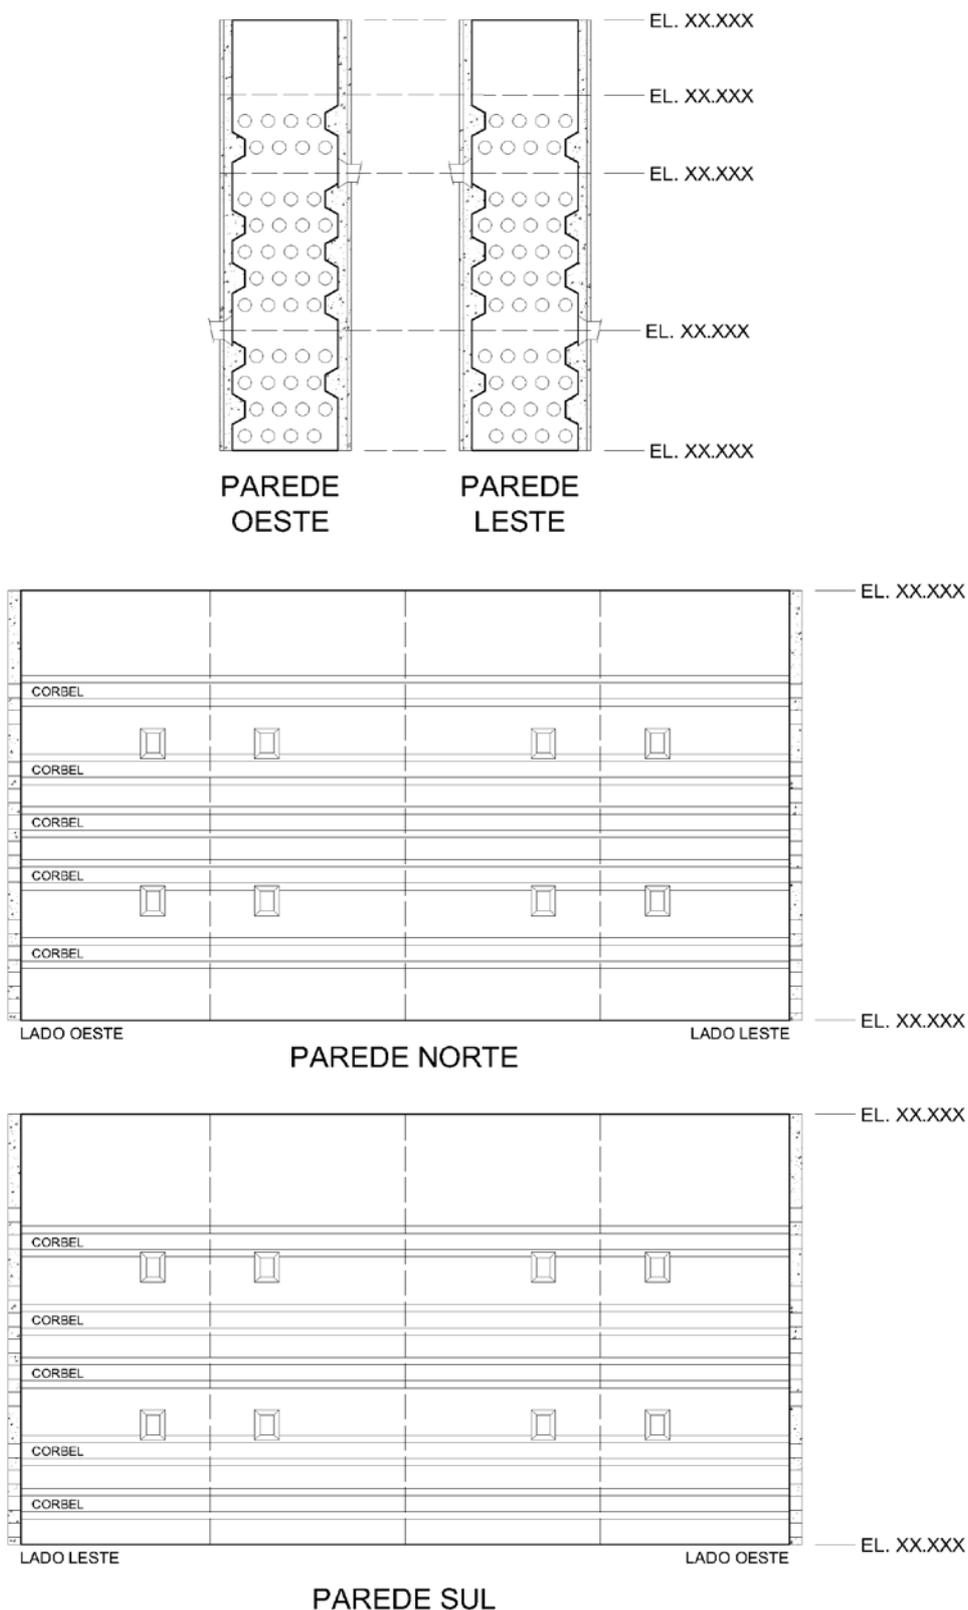
Figura A.7 - Croquis para Mapeamento de Reparos em Fornos Tipo Cabine.

Figura A.7d - Paredes da Convecção.
