# **SUBSTITUIÇÃO DO REVESTIMENTO REFRAATÁRIO DO FORNO ROTATIVO DE DIÓXIDO DE TITÂNIO F-1101**

**MILLENNIUM INORGANICS CHEMICALS**

## **RELATÓRIO FINAL**

**PERÍODO: 21 / 02 á 04 / 04 / 2005**

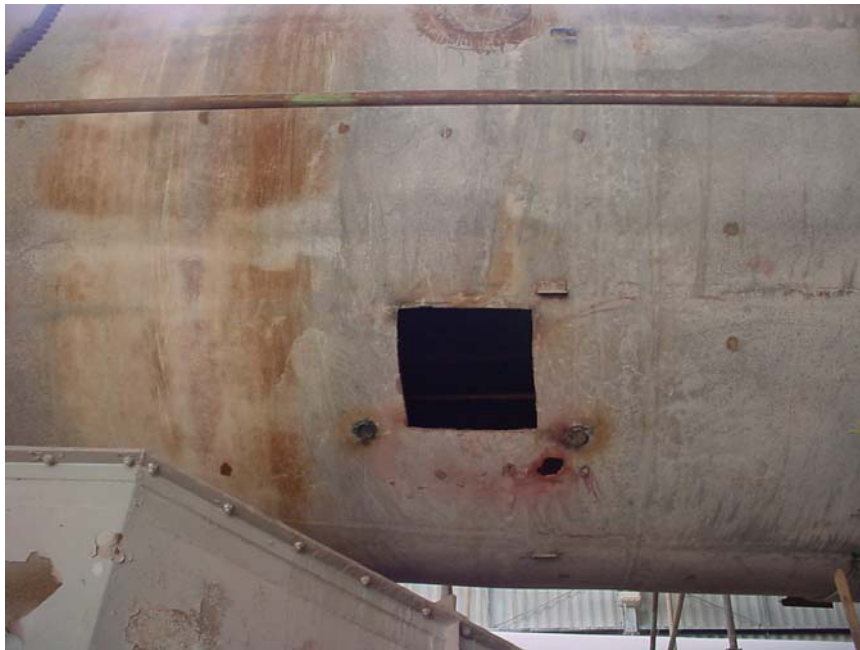
Foi feita uma abertura de 0,80 x 0,80 m na carcaça do forno, por onde todo o material refratário foi retirado com auxílio de caçambas e descartado em área indicada pela Millennium.

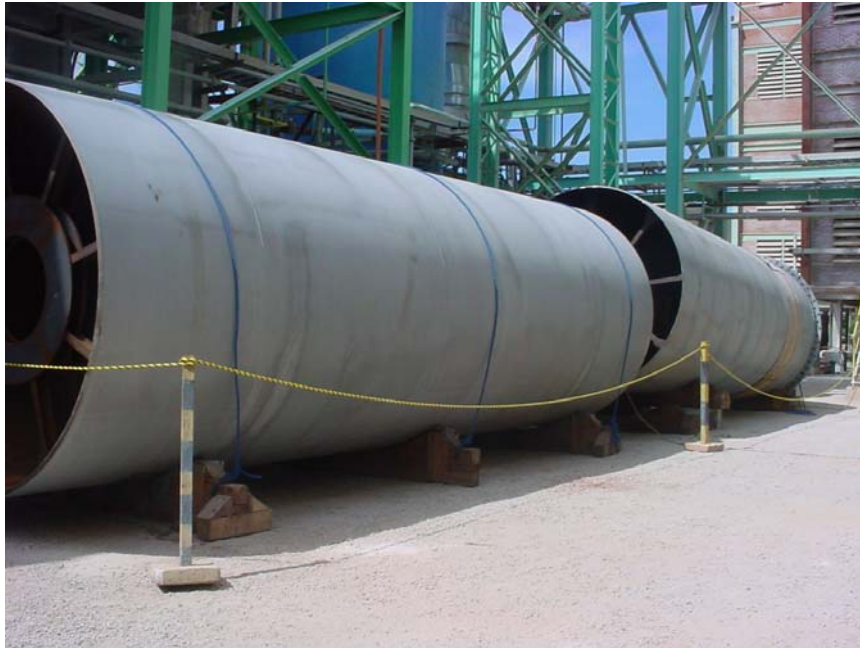
O Jato de escória de cobre foi aplicado em duas etapas pela empresa **MAICON**. A primeira etapa foi executada previamente nos 16,50 metros a serem substituídos, durante a demolição do revestimento refratário.

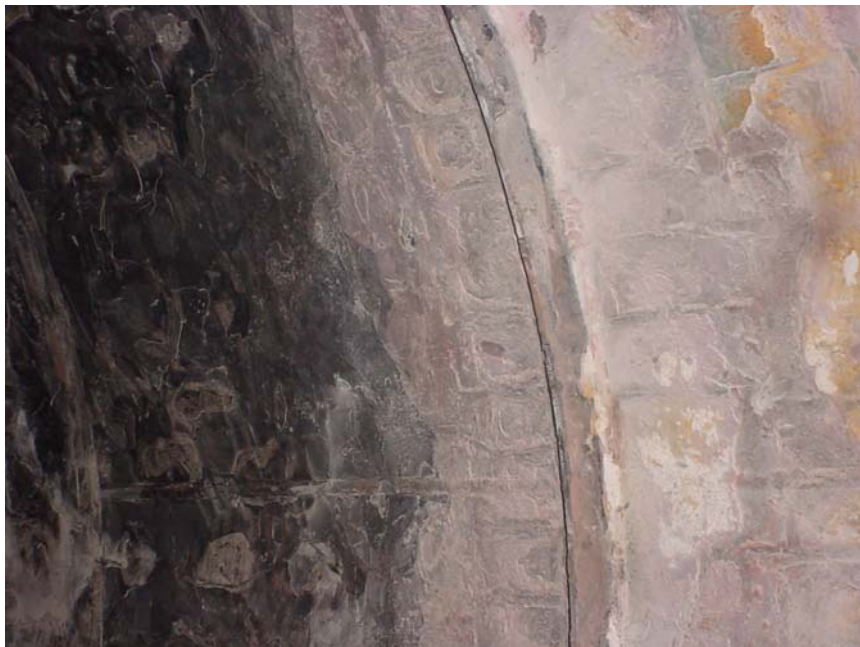
A segunda etapa, que ocorreu na zona de calcinação e de descarga, a carcaça do Calcinador apresentava desgastes acentuados, além da impregnação excessiva de carepas de material refratário fundido, que não saíram com o jato **SA 2 1/2**.

Estas carepas foram removidas através de calafates, picadores, marteletes, marretas, etc, acarretando um atraso de 36 horas no cronograma previamente estabelecido.

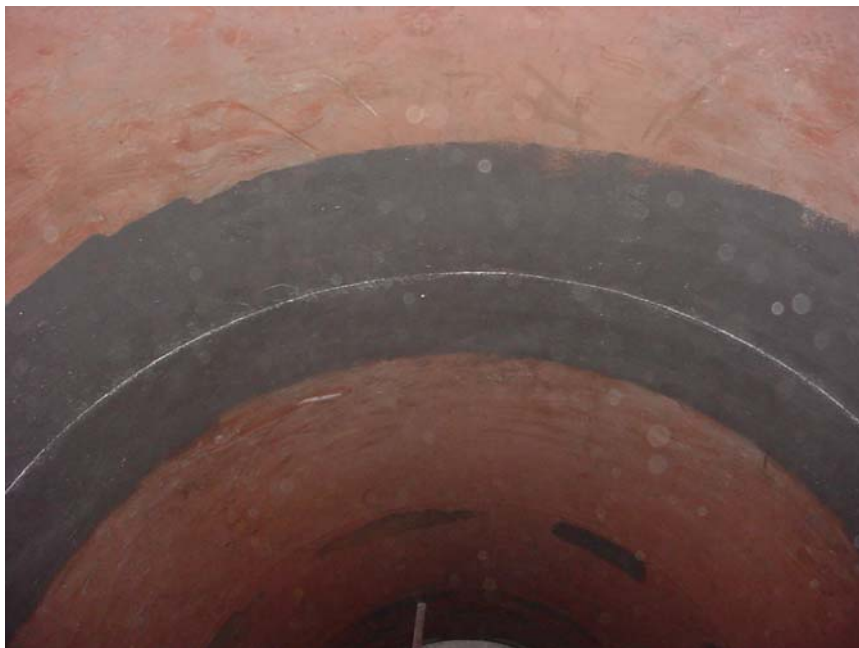
Após esta limpeza foi feito o jato de escória de cobre nesta região e efetuada pintura com o **BONDUROL R 1012**, na região remanescente do Calcinador.

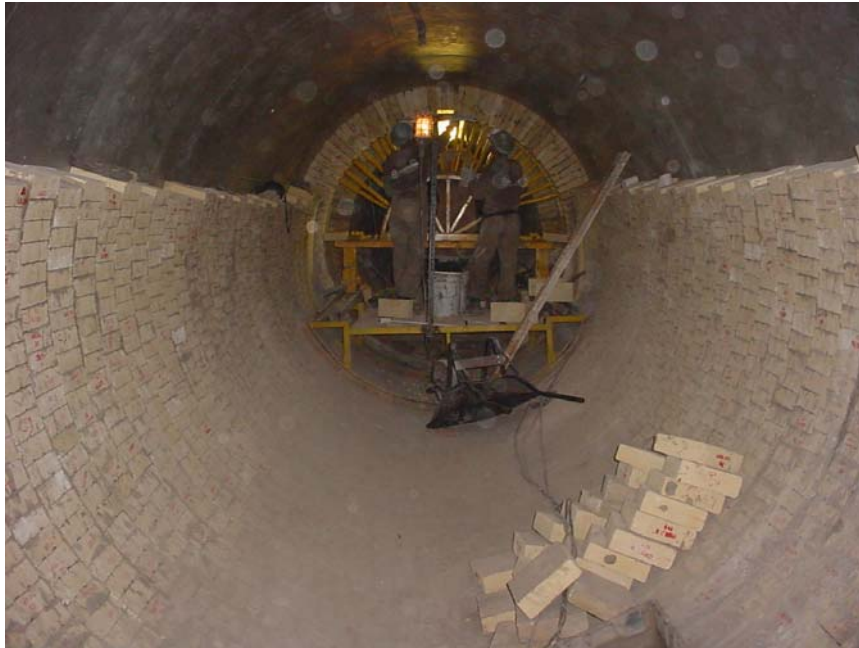
Seguindo orientações do desenho n.º TB-B11-50-00402-Rev.11, foi iniciada a marcação do Calcinador e a montagem dos tijolos aluminosos em 70% do seu leito.

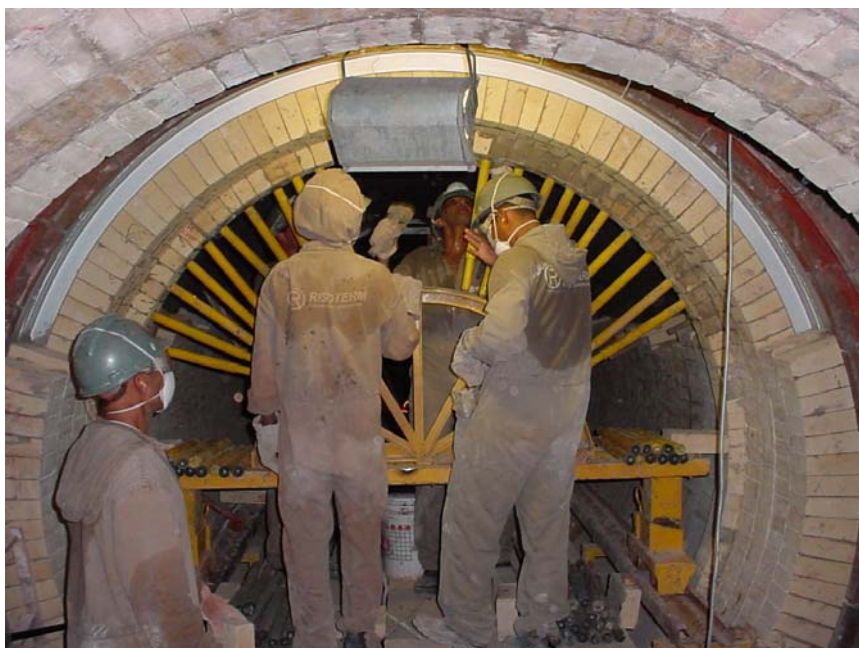
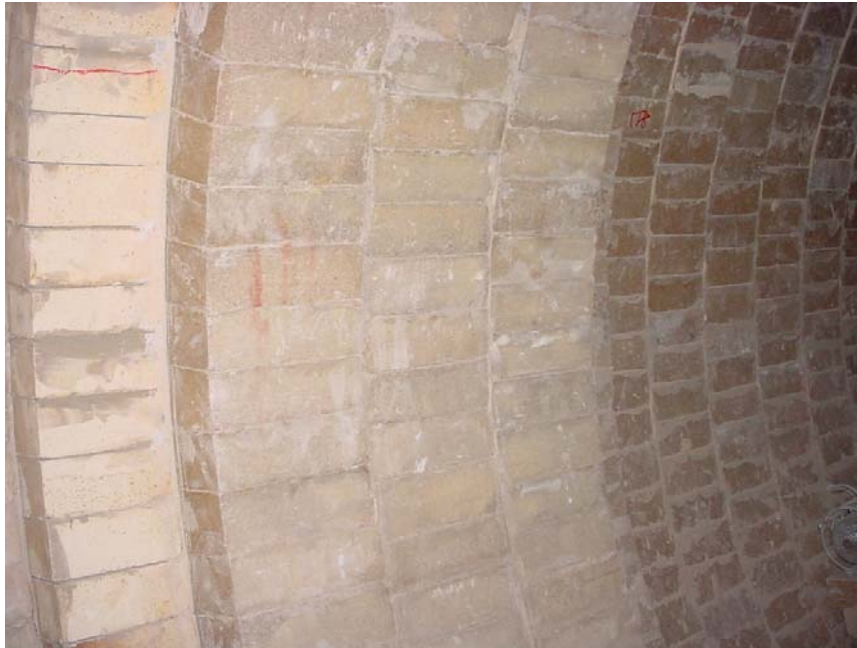
Após 9,0 metros, foi iniciada o fechamento dos anéis independentes com auxílio de uma bancada metálica, cambota, macacos de mola e macaco de pressão.

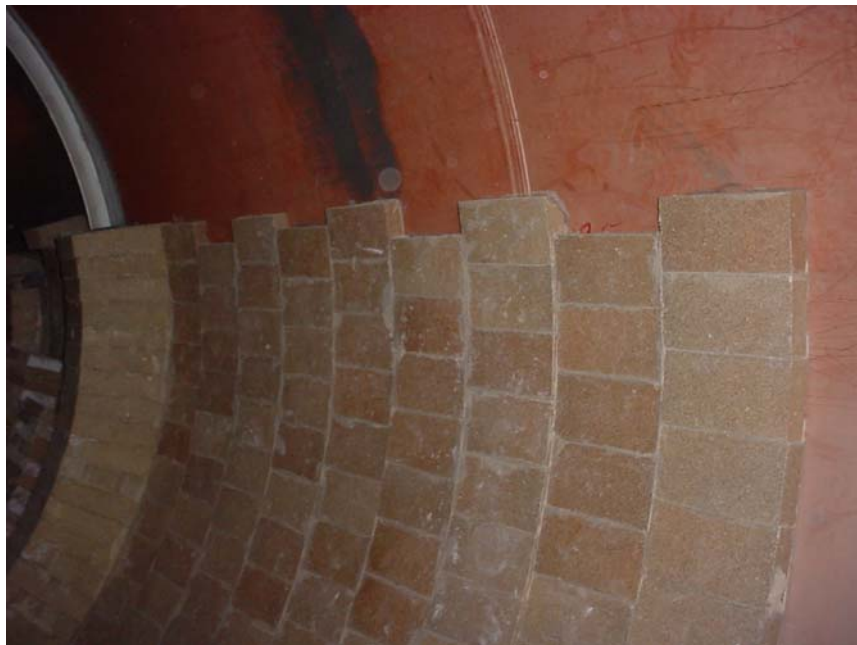
Com a conclusão da montagem dos tijolos na zona de queima, foi iniciada uma nova marcação e montagem dos tijolos antiácidos na zona de calcinação, sendo uma fiada de plaquetas e outra de tijolos antiácidos.

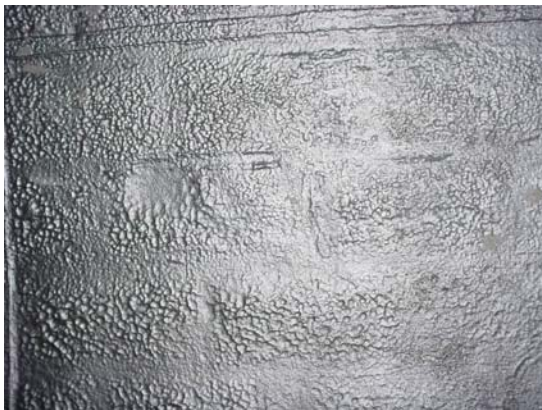
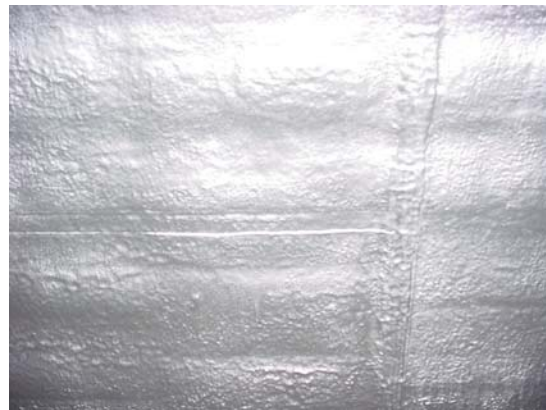
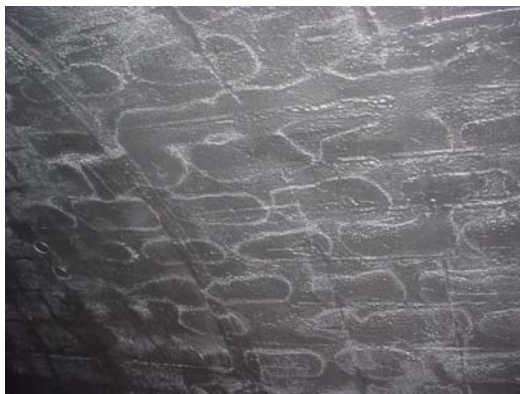
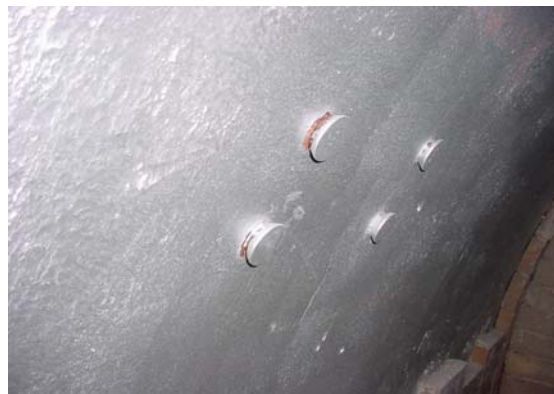
Na montagem deste trecho devido a irregularidades na carcaça metálica (deformações, parafusos inox salientes e cordões de solda acentuados tanto circunferencial quanto longitudinalmente), os tijolos refratários apresentaram ressaltos acima de 4,5 mm.

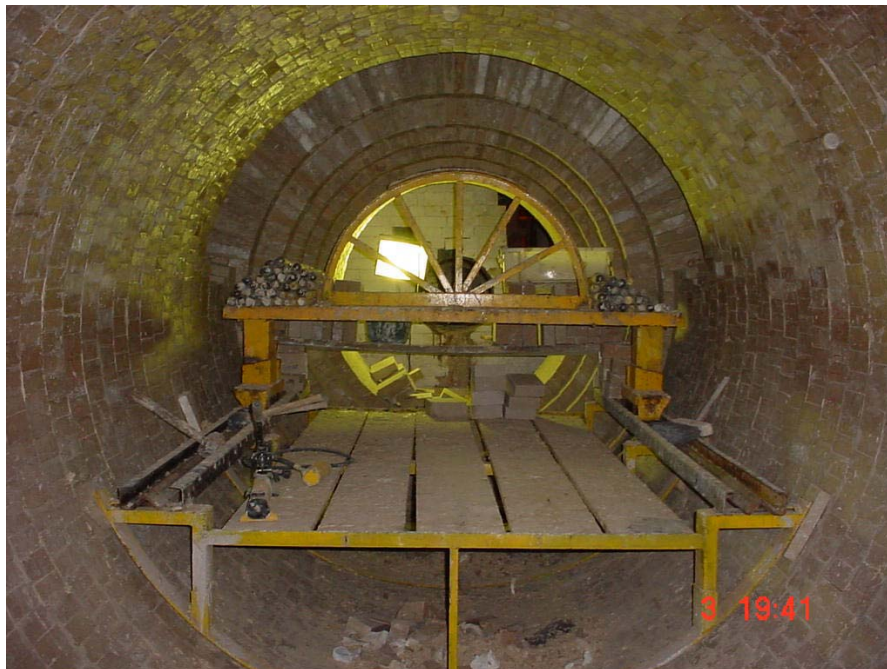
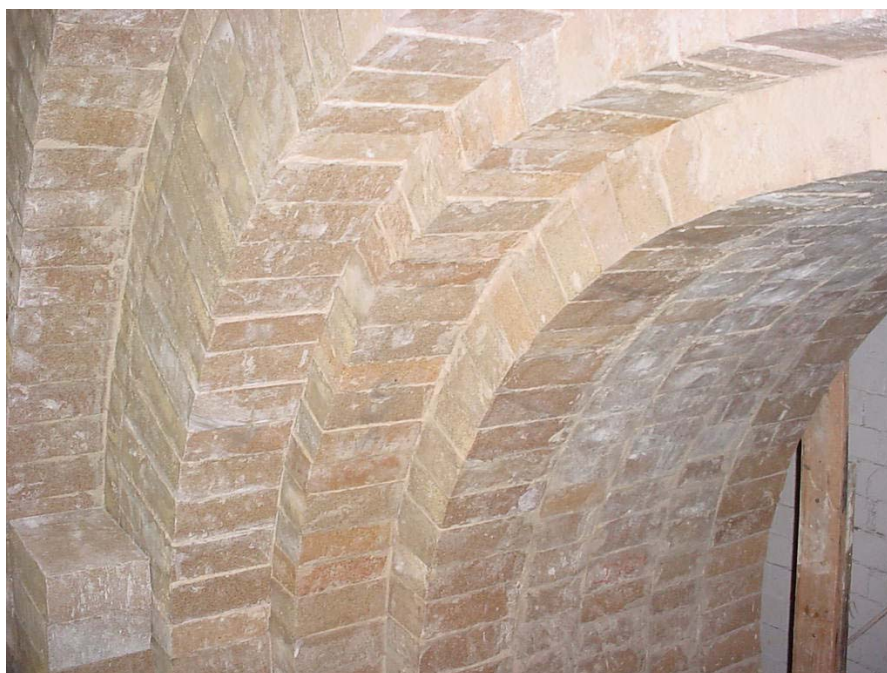
Foi iniciada a montagem da última barragem e dado início a montagem da zona de aquecimento e de alimentação.

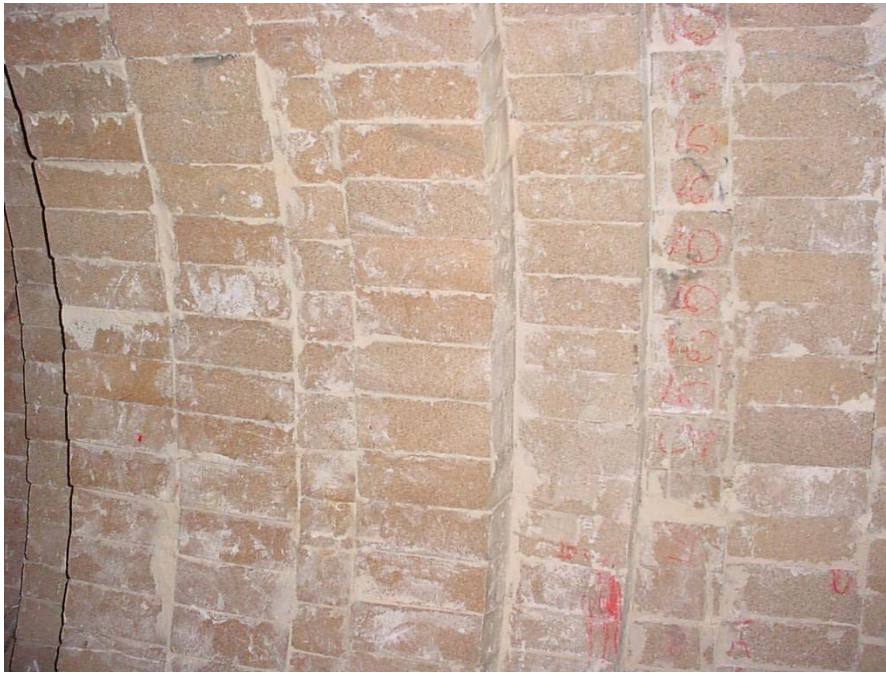
Em virtude do desenho TB-B11-50-1-00402 ter sido revisado e incluído mais uma barragem, foram necessários ajustes nas composições dos anéis do castelo de entrada, ocasionando inúmeros cortes nos tijolos antiácidos, retardando a conclusão do mesmo.

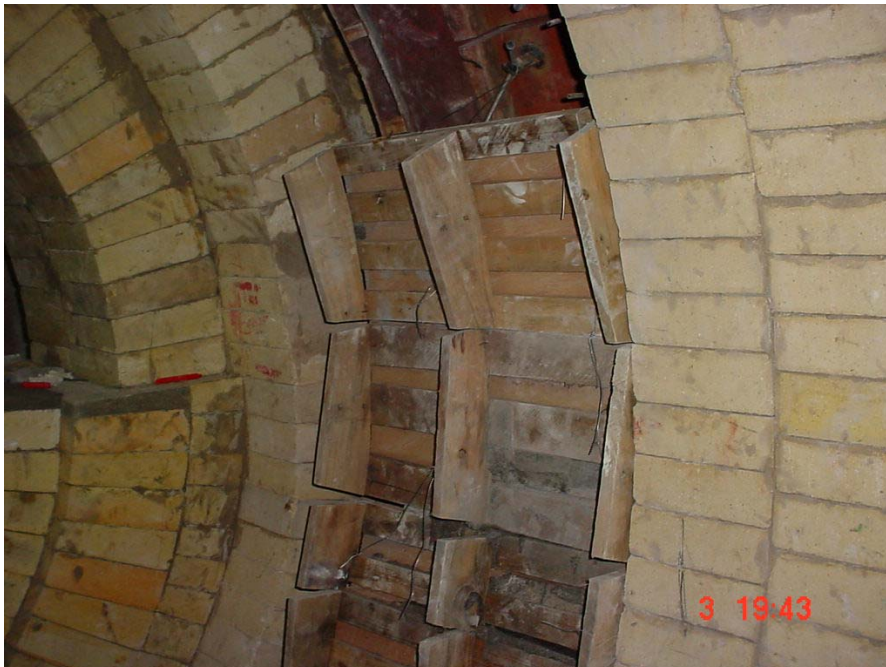
No dia 03/04/05 foi iniciada a concretagem do anel de saída da zona de descarga, sendo concluído às 7:30 hs do dia 04/04/05.

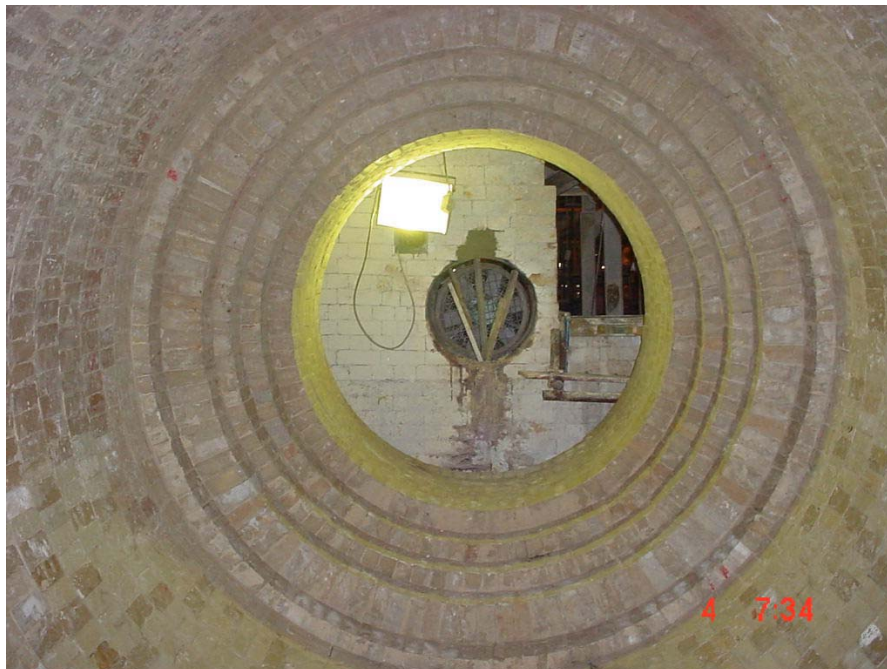
Posteriormente foi feita a acidificação de todas as juntas circunferenciais e longitudinais na região antiácida, fechamento das BV's do forno e a liberação para a curva de aquecimento do Calcinador.
