RELATÓRIO FINAL

PERÍODO: JULHO /2009 À JANEIRO /2010

Este Relatório tem por finalidade apresentar de forma clara e objetiva, todas as informações decorrentes da execução dos serviços de aplicação do revestimento refratário e fire proofing nas caldeiras GV-8302 e GV-8303 na unidade 83.

Tag do equipamento: GV-8302 , GV-8303

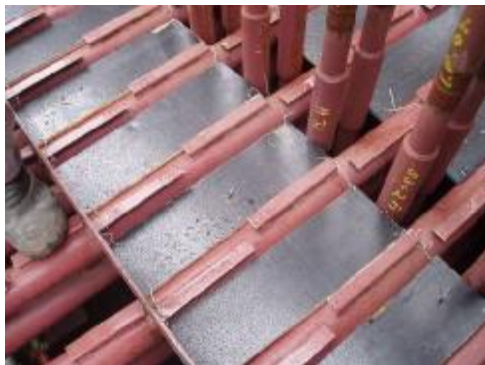
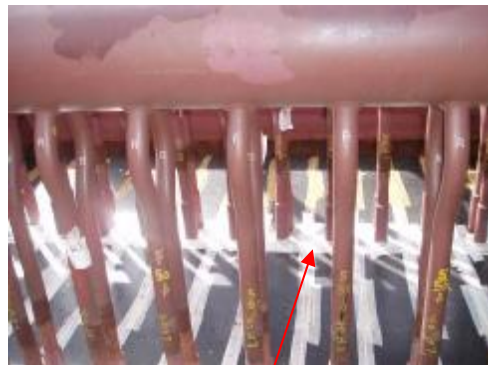
1ª Etapa – Confeção das fôrmas em madeira impermeabilizada com vedação nas emendas para evitar possíveis perdas de água necessária para as reações de hidratação do cimento.

FITA CREPE

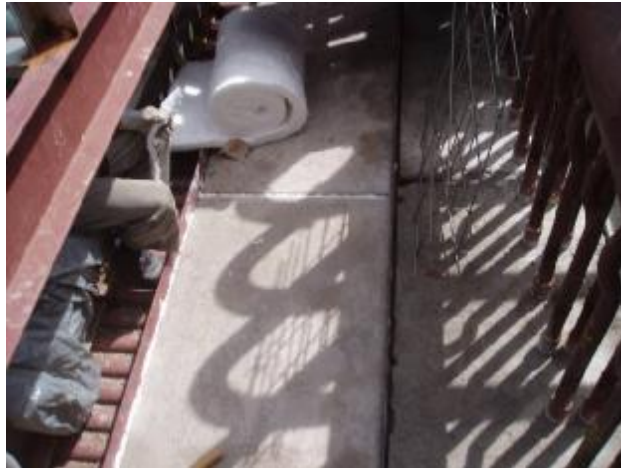
5ª Etapa – Embrechamento de manta cerâmica nas juntas de dilatação.

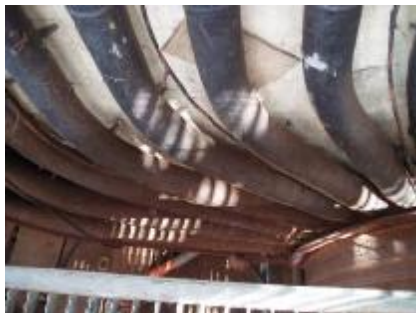
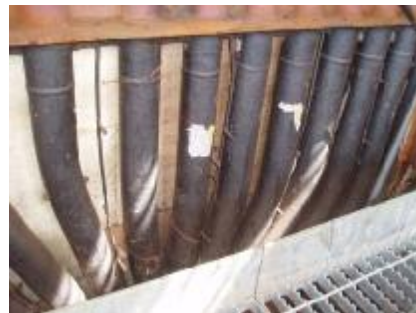
1ª Etapa – Confeção das fôrmas em madeira impermeabilizada e limpeza no local da aplicação.

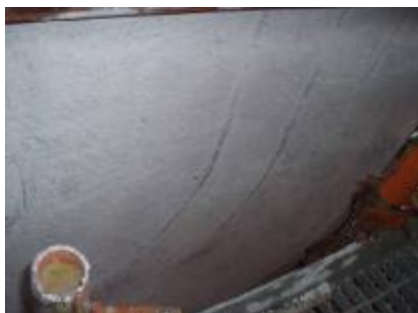
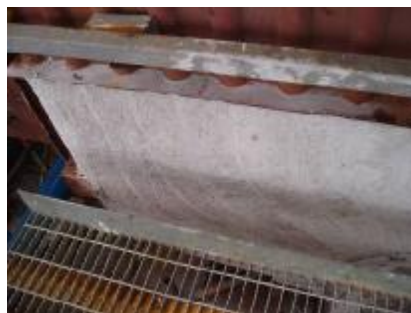
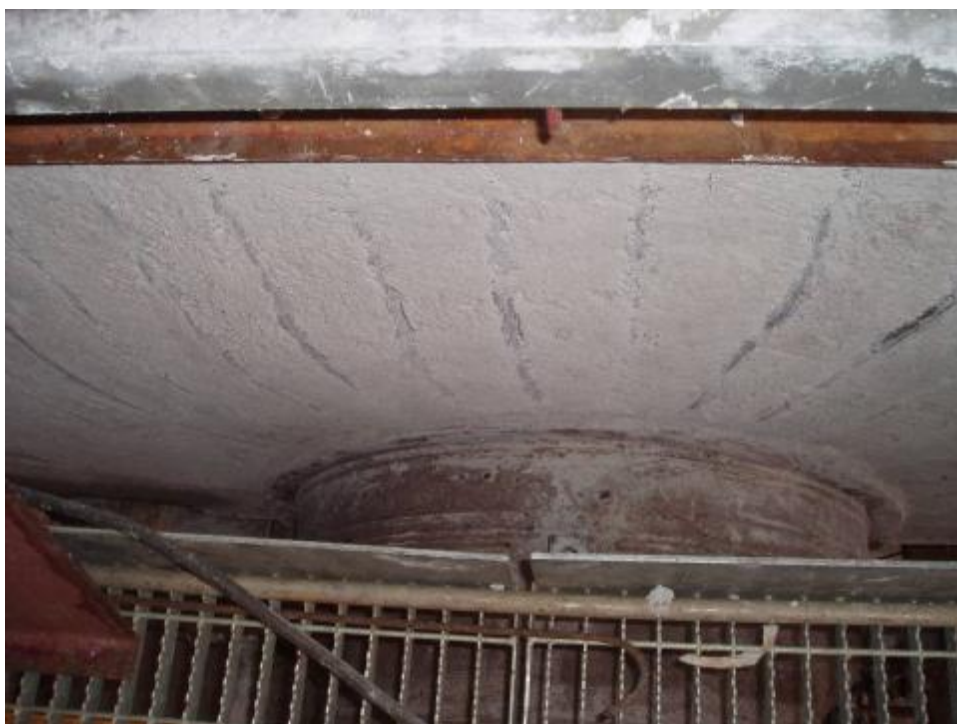
2ª Etapa – Aplicação de concreto refratário (CASTIBAR N) pelo processo de derramamento (0,5m de altura de lance) com compactação manual.

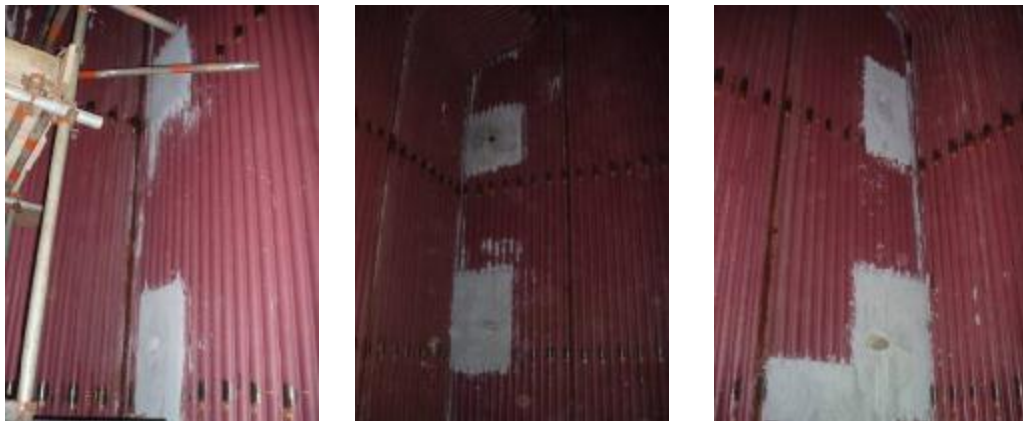
2ª Etapa – Aplicação de concreto refratário (CASTIBAR N) pelo processo de derramamento respeitando os limites de altura de lançamento com compactação manual.

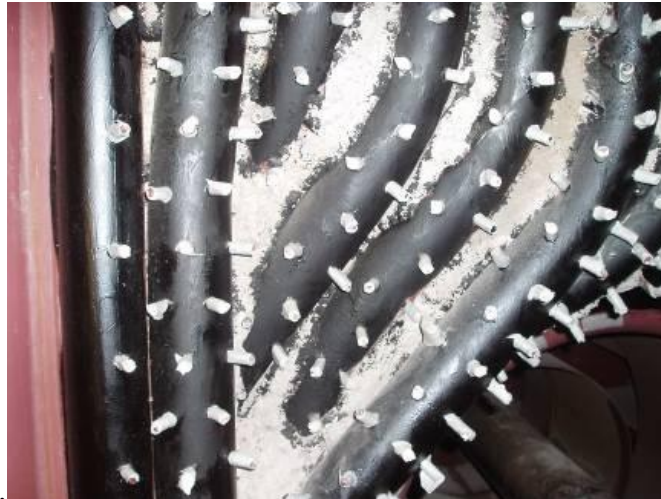
2ª Etapa – Aplicação de concreto refratário (CASTIBAR N) na parte de trás do queimador pelo processo de derramamento compactação manual

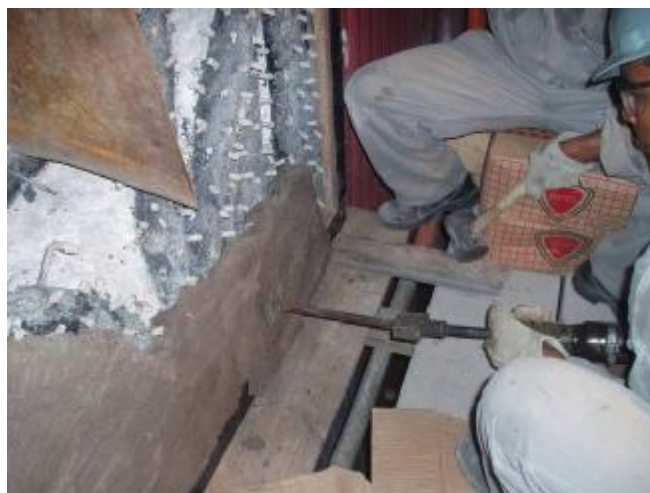
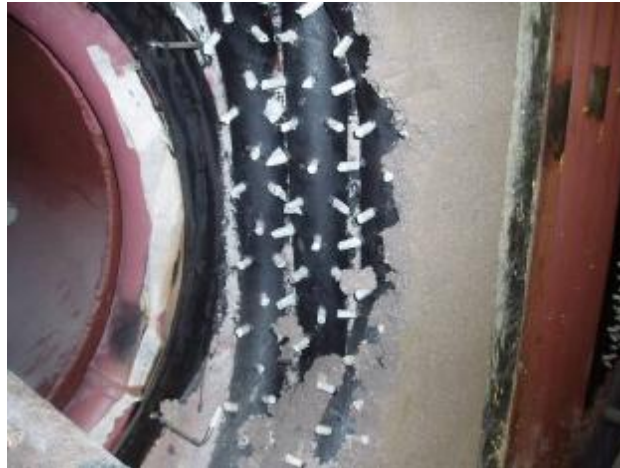
3ª Etapa – Aplicação do Plástico Refratário (BRASILG 325 PL) foi feito por meio de acomodação manual (mareta de borracha) com o uso de socador pneumática, evitando assim possíveis laminações.

As extremidades dos pinos foram revestidas com fita crepe para evitar futuras trincas decorrente da dilatação do plástico refratário.

A seqüência de aplicação foi feita seguindo orientação do fabricante sendo realizada no sentido radial iniciando pela parte inferior.

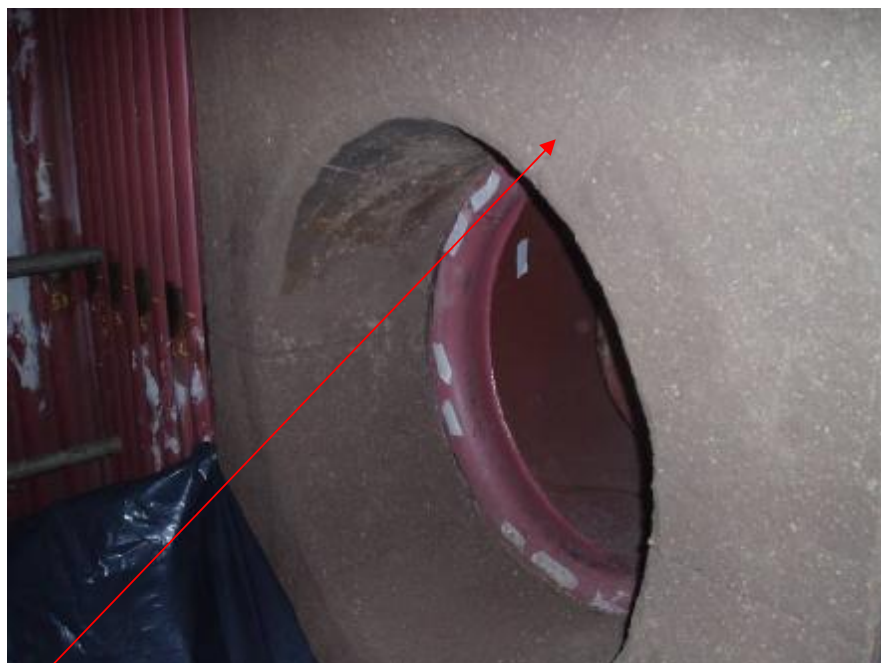
4ª Etapa – Após a conclusão da aplicação foram realizados furos na superfície dos blocos, seguindo orientação do fabricante afim de permitir o escape dos vapores de água do material.

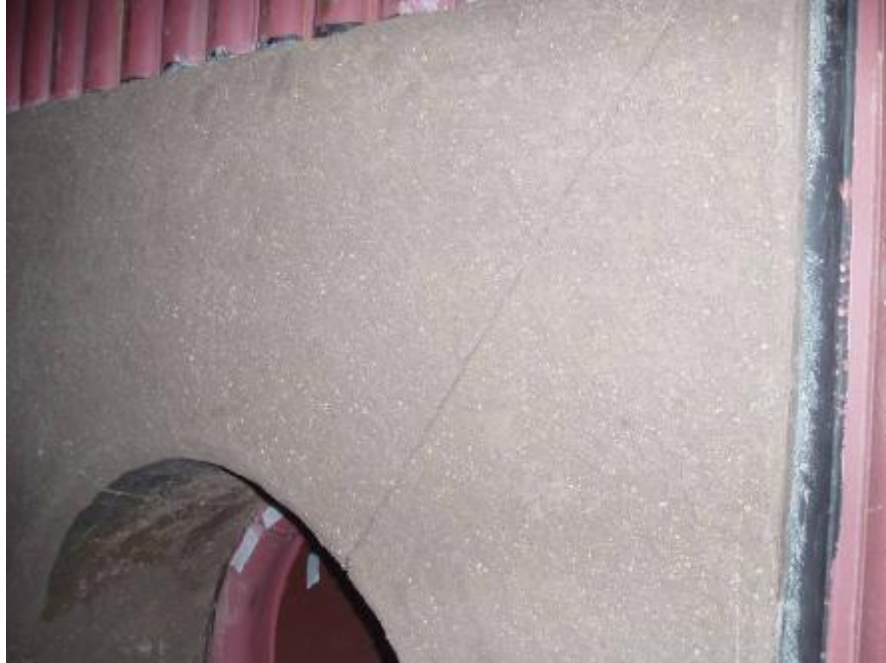
Detalhe dos cortes feitos nos blocos queimadores

NOTA 01: Após aplicação do Plástico Refratário (BRASLIG 325 PL) foi feita uma inspeção visual nos primeiros blocos queimadores e foi constatado o surgimento de algumas trincas na região cônica. Contudo, foi necessário a abertura da Não conformidade NC° 002/09 para solucionar o problema ocorrido. (NC° 002/09 em anexo).

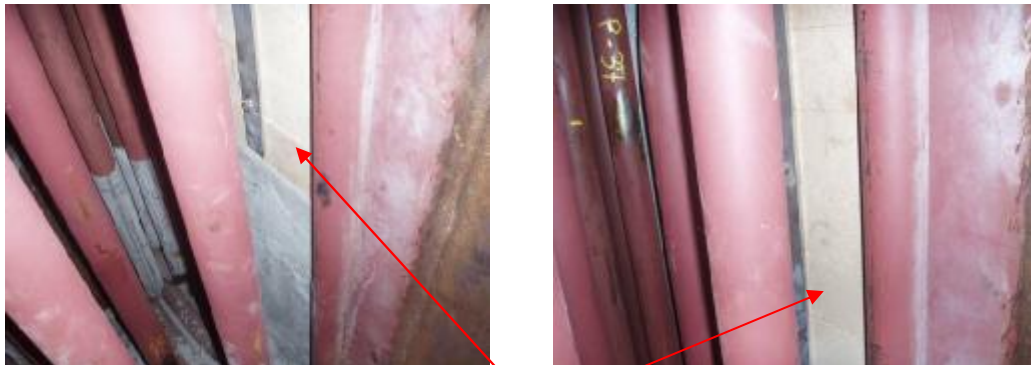
Tijolo refratário

Nota 02: Após a inspeção visual foi constatado que a abertura dos tubos da sepertina dificultariam a passagem dos tijolos. Por isso seguindo orientação da engenharia do cliente foi realizado cortes nos tijolos refratários para facilitar a montagem. Essa operação resultou na abertura da NC° 001/09 uma vez que no projeto n° 1881-0010 rev 0 indica a espessura da parede diferente a encontrada in loco. (NC° 001/09 em anexo)

2º Etapa – Assentamento dos tijolos refratário com junta seca devidamente nivelados, aprumados e alinhados.

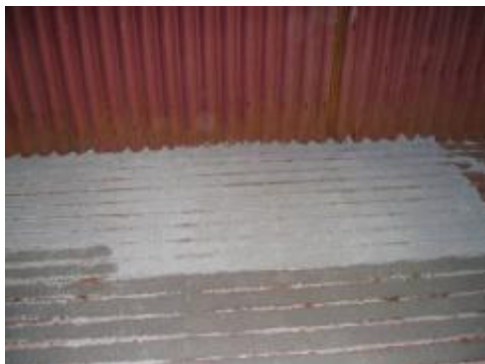
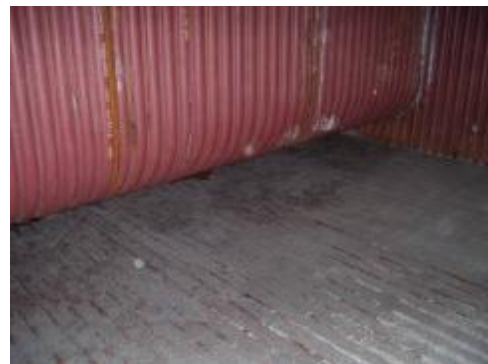
2ª Etapa – Aplicação de concreto refratário (CASTIBAR N) em toda superfície do piso de modo a obter total nivelamento.

3ª Etapa – Cura hidráulica do concreto refratário por meio de aspersão de água com duração de 24 horas garantindo o umedecimento.

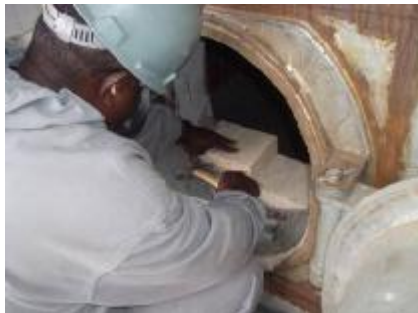
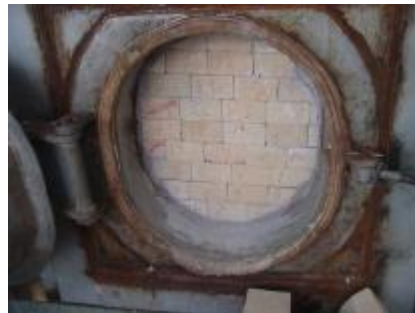
2ª Etapa – Assentamento de tijolo refratário conforme projeto.

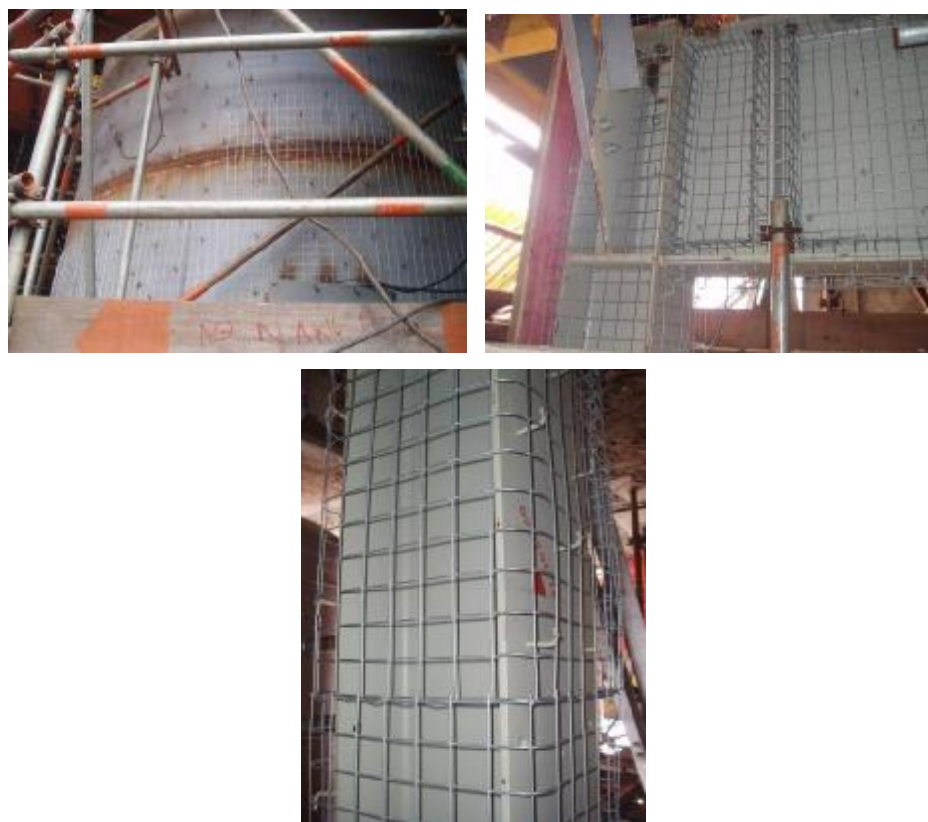
1ª Etapa – Montagem da tela na estrutura dos pilares, vigas e costado da chaminé de modo que envolva toda área a ser protegida.

Descrição da tela:

a)Material: Aço-carbono

b)Diâmetro do fio: BWG 14 (2,1 mm)

c)Malha: 50 x 50 mm soldada em todos os nós

Nota 03: Pino tipo "Gancho" fabricado em aço-carbono SAE 1020 soldado pelo processo convencional.

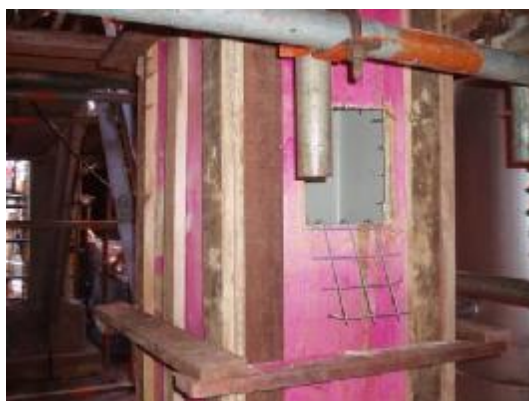
2ª Etapa – Confeção de fôrma em maderit com esp. 10 mm com janelas laterais de modo a facilitar aplicação do concreto refratário.

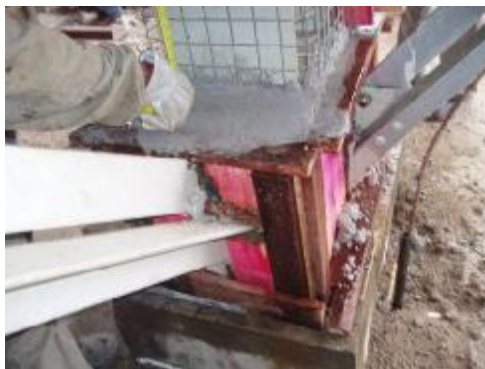
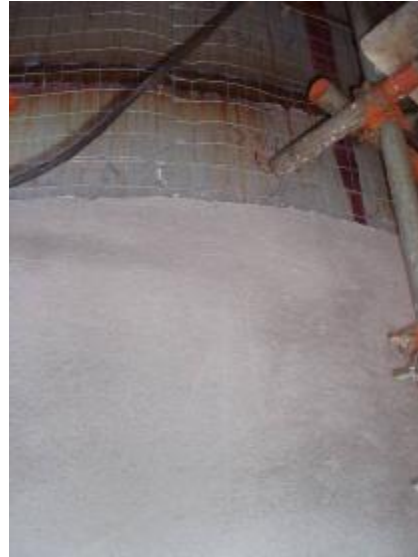
3ª Etapa – Aplicação do concreto refratário (Castibar 85) com utilização de misturador para melhor homogeneização do material. A espessura do revestimento contra fogo é de 50 mm

Nota 04: Todas as arestas dos pilares e vigas foram chanfradas e as extremidades da base dos pilares sofreram uma leve inclinação para evitar possíveis acúmulos de água.

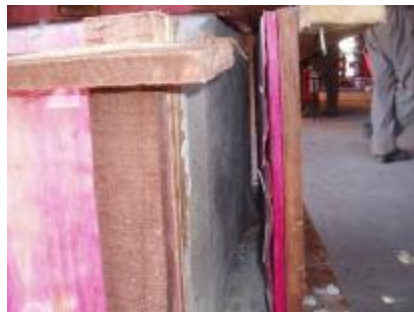
4ª Etapa – Desmoldagem após o período de 24 horas da cura hidráulica evitando assim possíveis danos no revestimento.

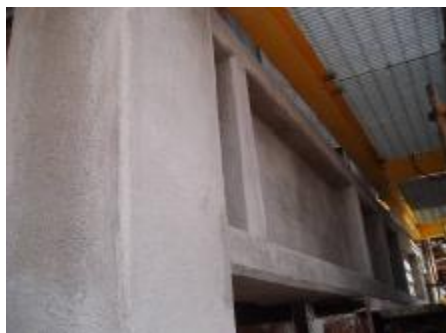
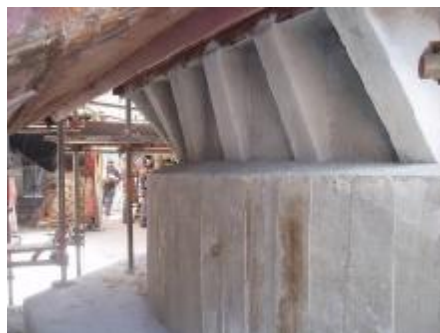
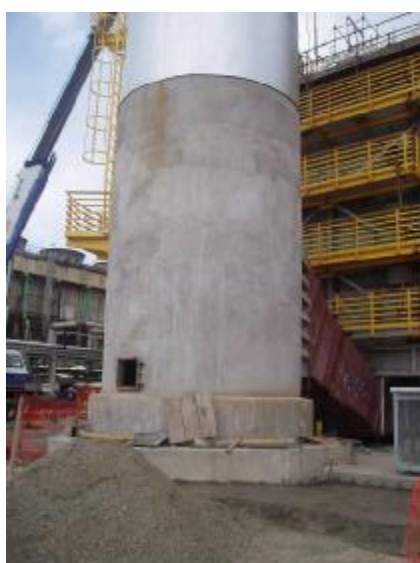
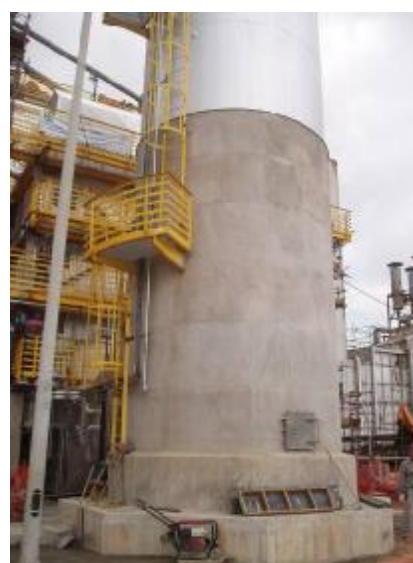
5ª Etapa – Inspeção visual de toda área revestida verificando a presença de trincas, vazios, queda de material ou indícios de infiltração de água.
