O Presente Relatório tem por objetivo apresentar todas as informações obtidas no decorrer dos serviços de recapitação térmica do revestimento refratário do Forno Elétrico, FO-523-01 na Parada Geral 2012, localizado na área interna da Paranapanema, em Dias D'Ávila (Ba), de forma sistemática e significativa, para uma melhor avaliação do empreendimento.

Prestação de Serviços para Adequação de Equipamentos
da Planta Industrial para o Projeto 'P280' (JOB 04 - Forno Elétrico).

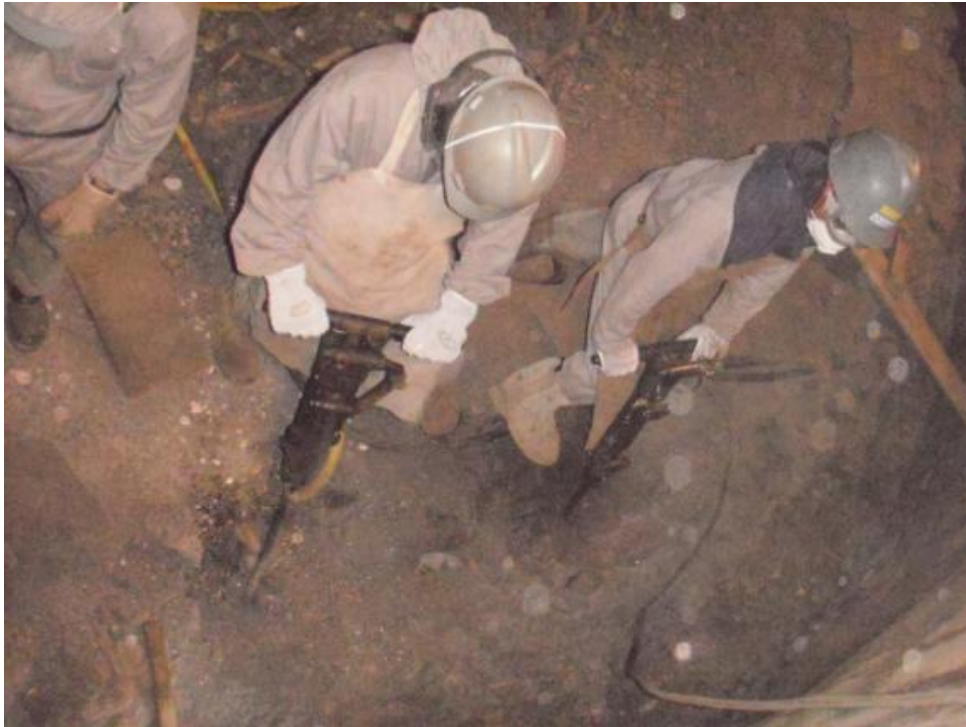
FOTO 01: Etapa de perfuração dos furos para detonação

Iniciamos a etapa de perfuração de aproximadamente 79 furos, a cada 350 mm e profundidade variada em função da altura da crosta na periferia do forno elétrico, com ângulo de 15°. Ao total foram realizadas três detonações, e o restante foi realizada a demolição dos tijolos de encosto com a utilização de martelinhos pneumáticos com ponteiros e talhadeiras, onde realizamos os acertos em toda a periferia da soleira, demolindo restos de tijolos refratários e "cortando" o cobre que ficou impregnado por entre os tijolos.

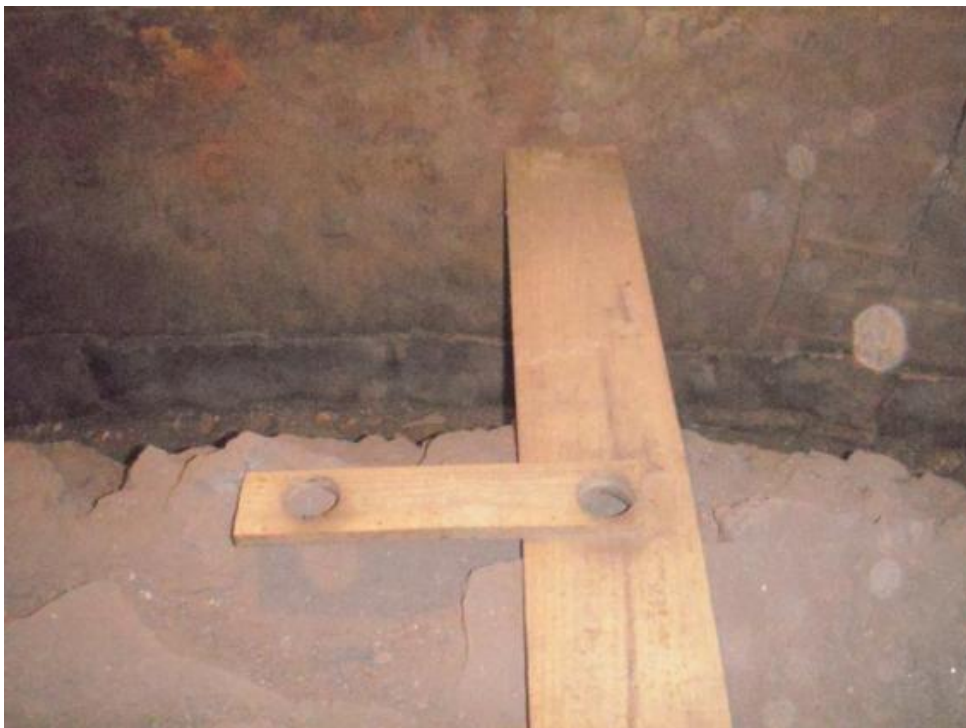
FOTO 02: Gabarito utilizado para marcação dos furos.

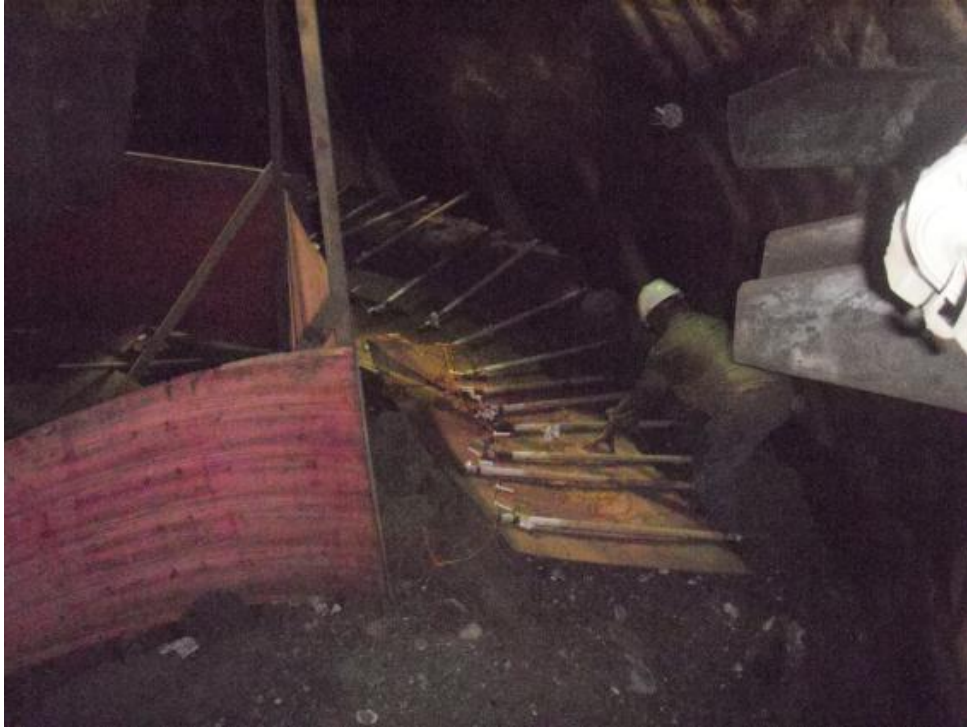
FOTO 03: Preparação para detonação da soleira

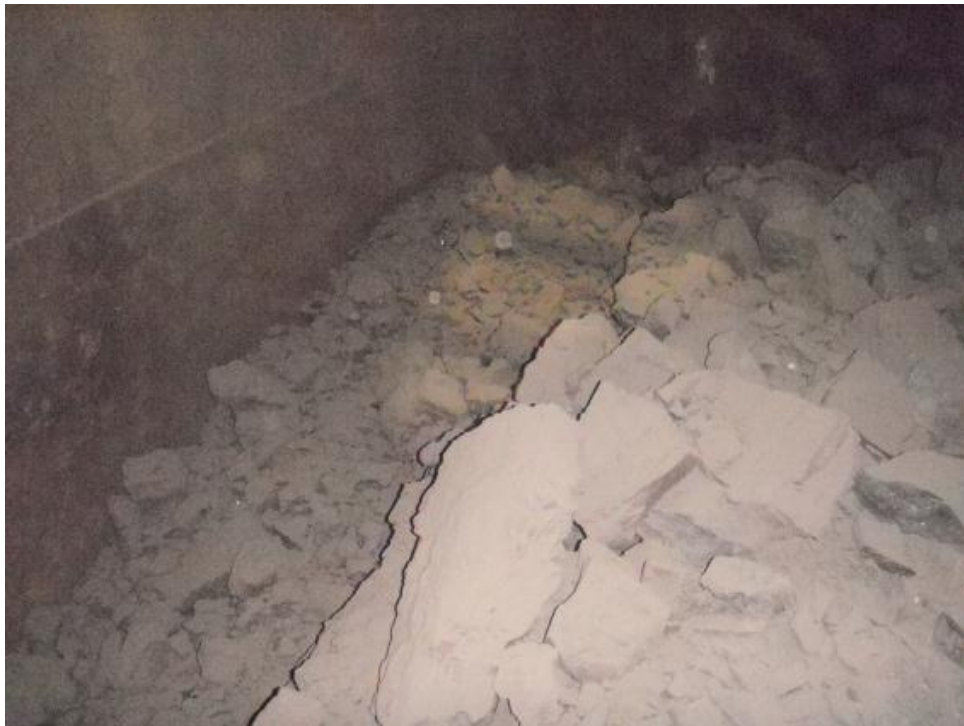
FOTO 04: Condição da soleira após a ultima detonação.

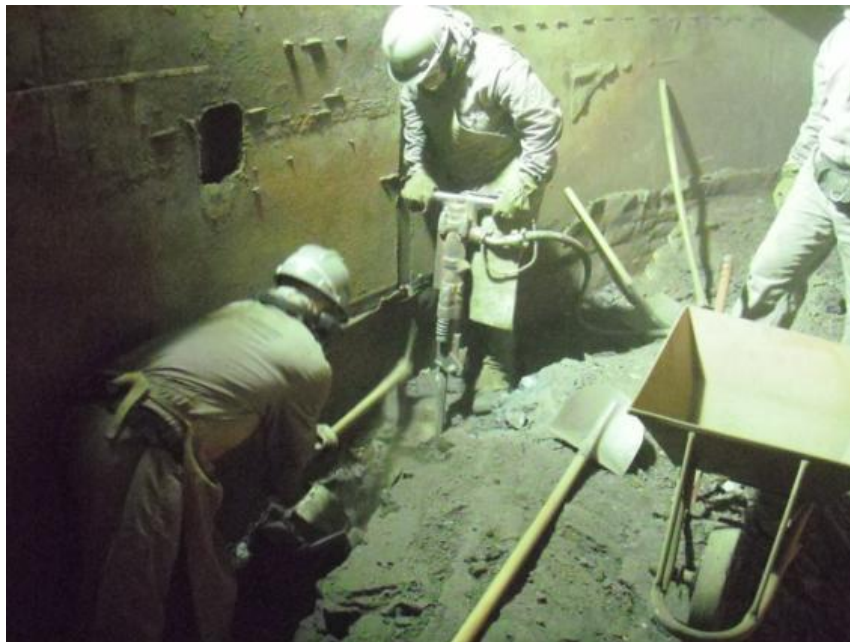
FOTO 05: Acerto da soleira com a utilização de martelotes pneumáticos com ponteiros e talhadeiras.

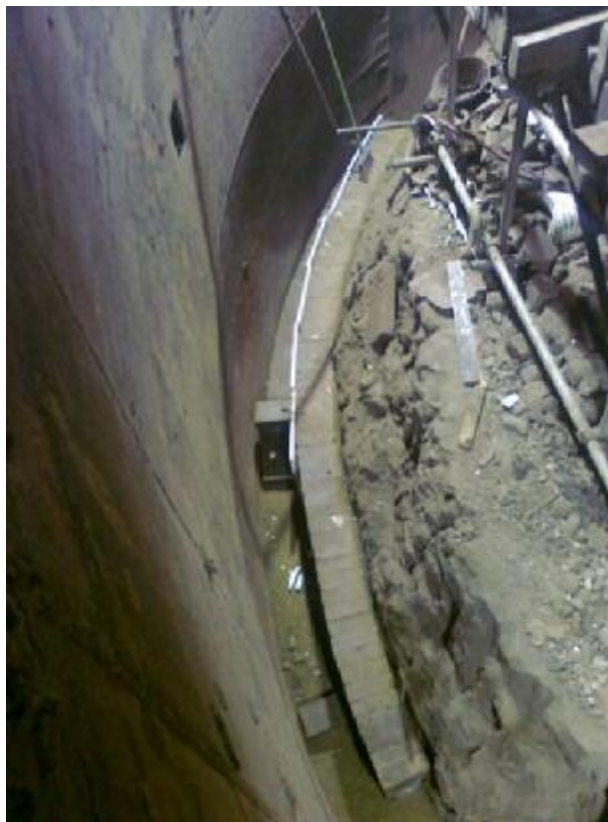
FOTO 06: Colocação de placas de isopor de 20 mm (juntas) após o tijolo de encosto.

Após a montagem destes tijolos de encosto, foram colocadas placas de isopor de 20 mm (para servir como junta de dilatação), montadas 06 fiadas dos tijolos refratários Grainbond 60-IC P-229x152x76 e R1-229x(152-137)x76, atrás dos tijolos de encosto, e finalmente a massa compressiva ANKERFILL-MX-70, na periferia do forno elétrico. As chapas de aço inox existente entre a massa compressiva e o costado do forno foram substituídas; essas chapas de aço inox foram dispostas até a altura do primeiro anel – flange de aço carbono.

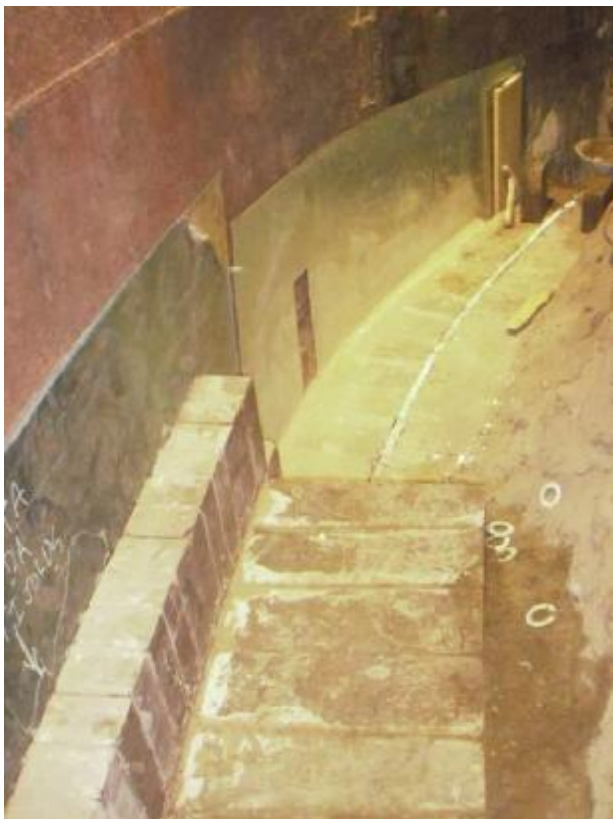
FOTO 07: Início da montagem dos tijolos de encosto.

Concluído o acerto da soleira já iniciamos a montagem dos tijolos de encosto da soleira, Grainbond ICVN P-457x229x76 e A1-457x 229x(76-70), cortados no período de pré-parada.

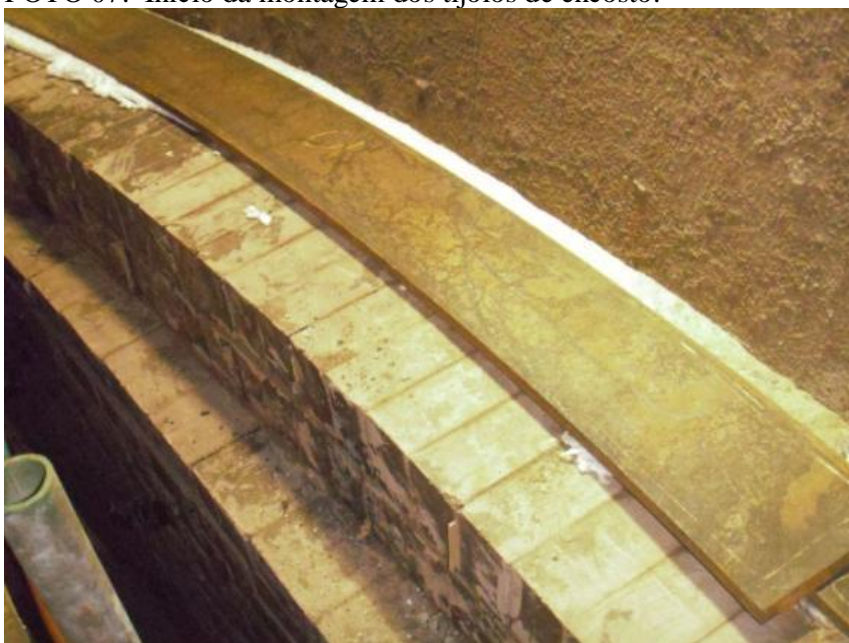
FOTO 08: Continuação da montagem dos tijolos com 3 mm de argamassa básica Magnebond, até o primeiro anel (flange).

Em paralelo aos tijolos de encosto iniciamos a montagem dos tijolos do costado composto dos tijolos Grainbond 60-IC P-229x114x76 e FX-229x114x(76-73), Grainbond ICVN P-457x152x76 e R1-457x(152-122)x76 e dos tijolos Grainbond 60-IC P-343x114x76 e C1-343x114x(76-70) até a altura do primeiro anel do flange de aço carbono. Para assentamento desses tijolos foi utilizada argamassa básica Magnebond com 3 mm de espessura e colocadas juntas verticais de papel betuminoso conforme desenho supracitado.

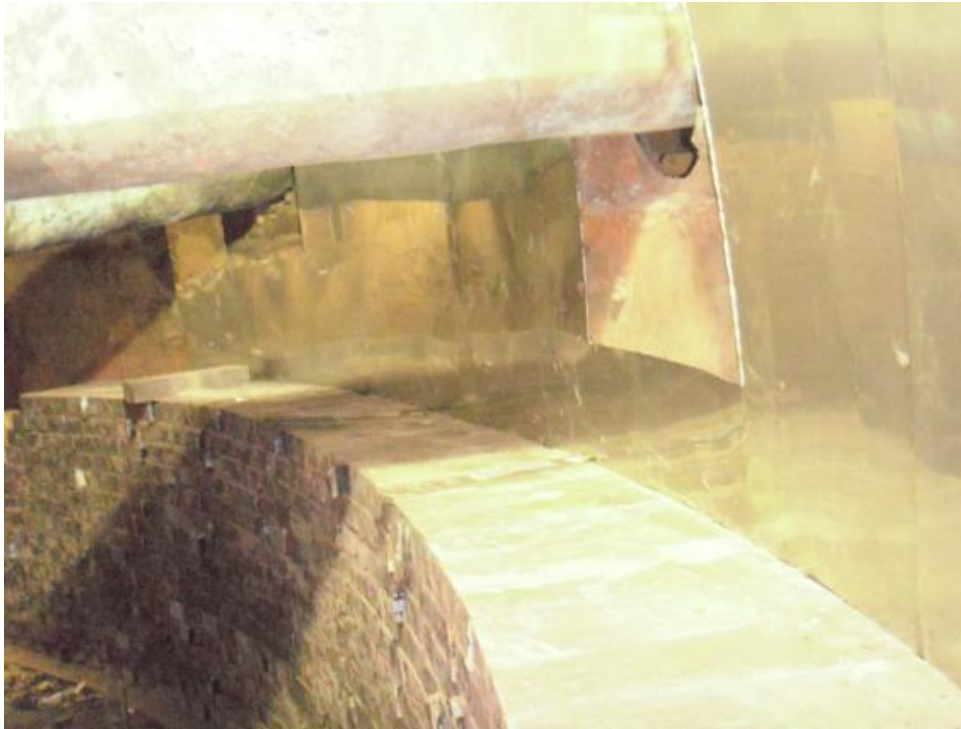
FOTO 09: Continuação da montagem dos tijolos de encosto.

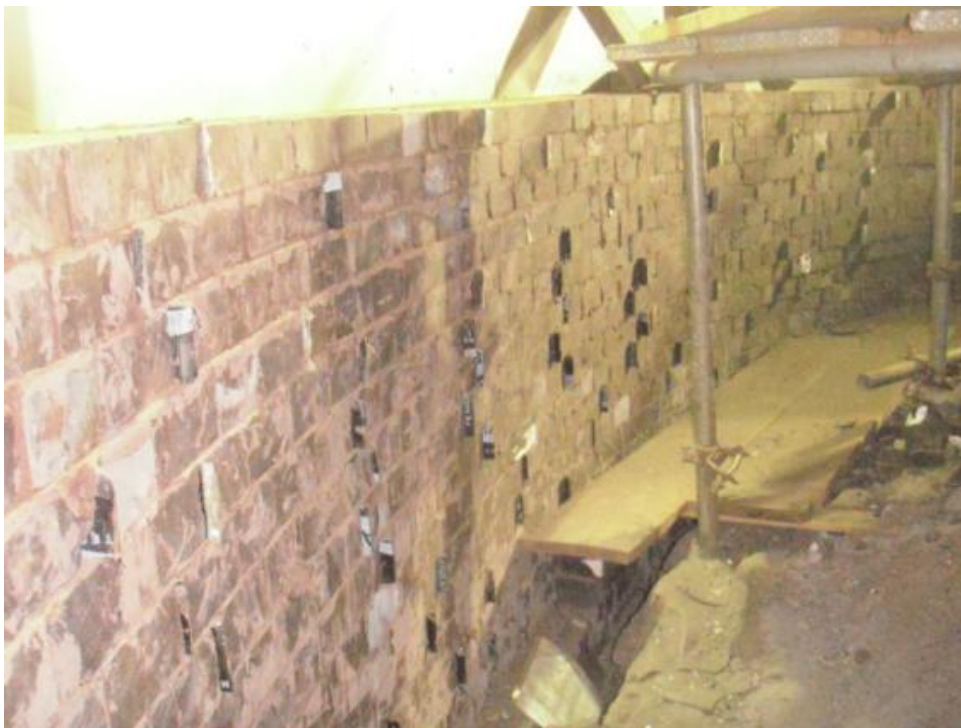
FOTO 10: Continuação da montagem dos tijolos de encosto.

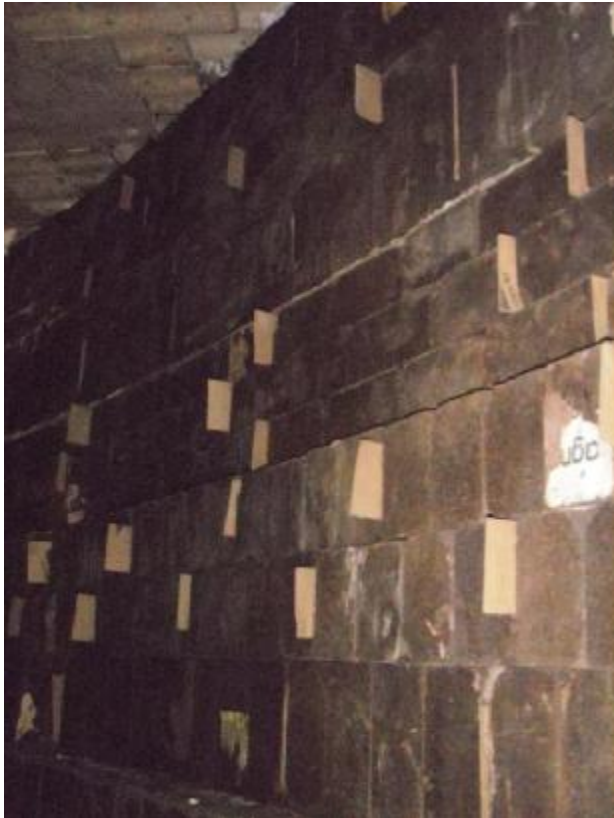
FOTO 11: Conclusão do costado do forno.

Concluída a montagem do revestimento refratário do costado foi feita a montagem do acabamento da abóbada com aplicação de uma camada de manta de fibra cerâmica de 2"; essa camada de manta foi aplicada sobre a última fiada de tijolos do costado e na borda do

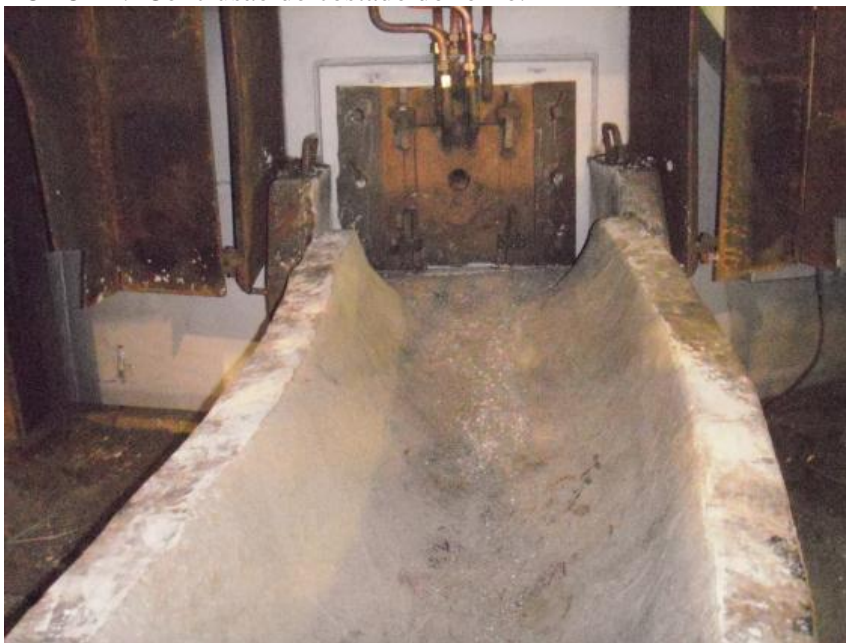
FOTO 12: Detalhe para fura de corrida.

Paralelamente, montamos os tijolos refratários das furas de escória 5/6 e das furas 1/2, conforme desenho DE-523-25-0404, revisão 1.

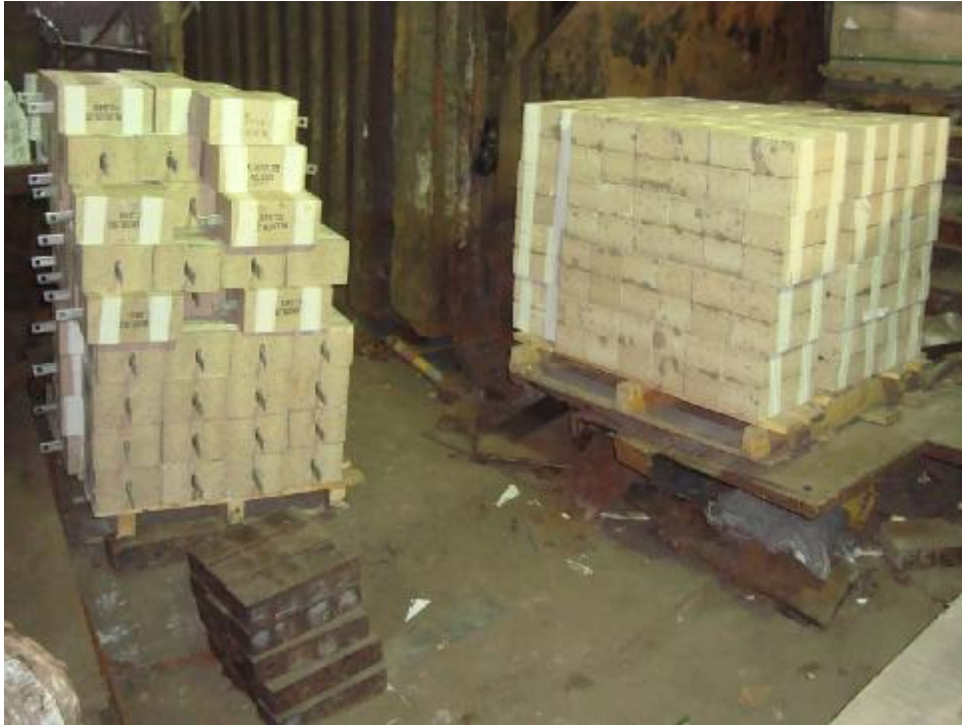
FOTO 13: Tijolos argamassados e envolvidos com fita crepe dois a dois.

Iniciamos a montagem dos tijolos especiais da abóbada, Alukor 90 (AC-265) – a partir dos elementos refrigerados até o limite da periferia, conforme desenho Outotec 612/230-D01-Q3-001 (Rev.1), sendo esses tijolos argamassados e envolvidos com fita crepe dois a dois para facilitar a fixação das ancoragens tipo “T” entre eles e a colocação nas ancoragens tipo gancho colocada nas grades da abóbada.

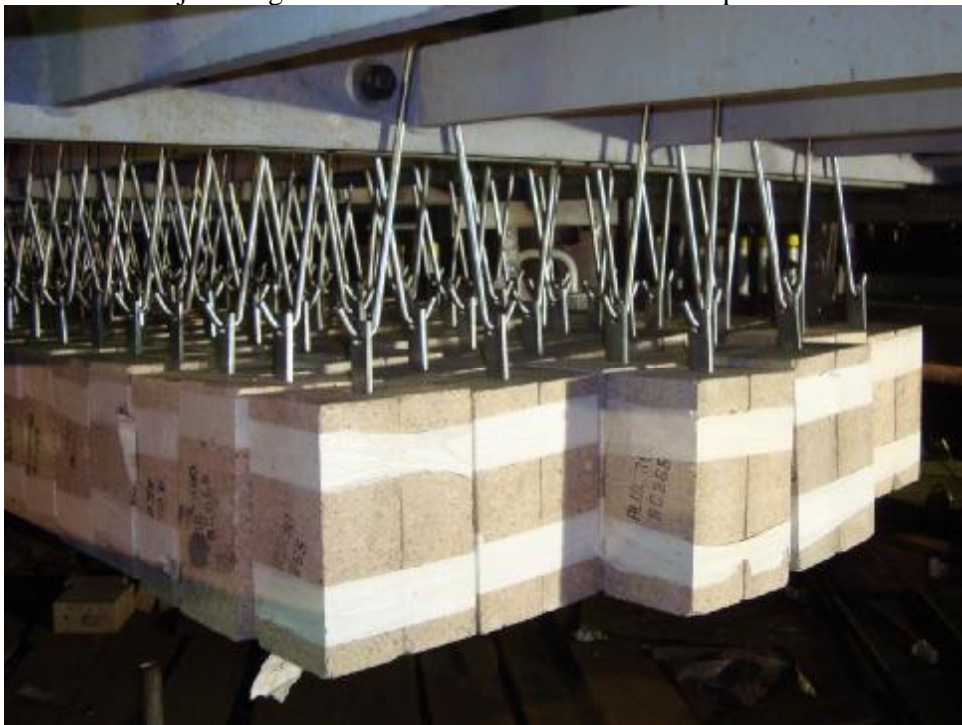
FOTO 14: Ancoragens tipo gancho colocadas nas grades da abóbada.

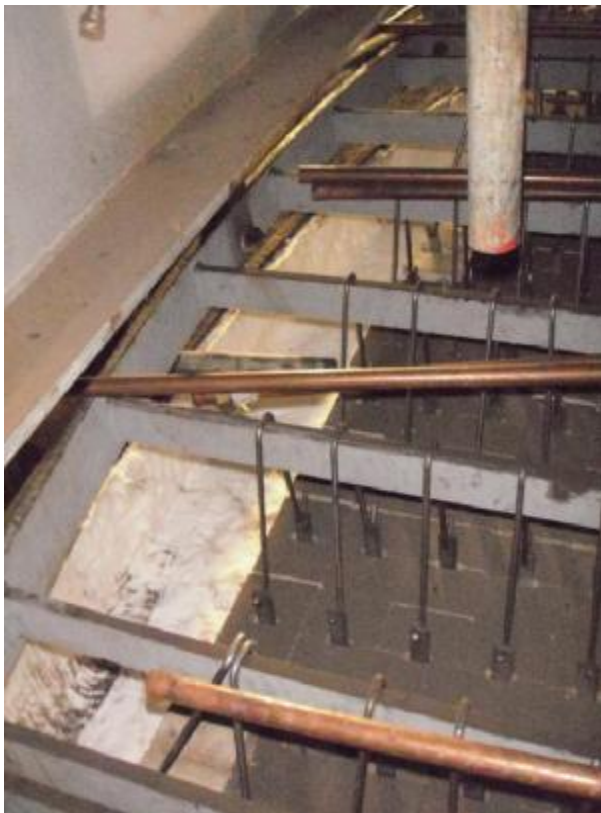
FOTO 15: Detalhe da junção dos tijolos pendurados e costado.

costado antes da aplicação do tijolo de acabamento da abóbada, sendo que esta manta foi revestida com plástico para evitar a absorção da água do concreto de acabamento da abóbada. Após a colocação dessa camada de manta foram montados os tijolos SIAL 45N P-345x114x63, sem argamassa, e aplicado concreto refratário CEKAST N1 entre o tijolo silico-aluminoso e os tijolos da abóbada.

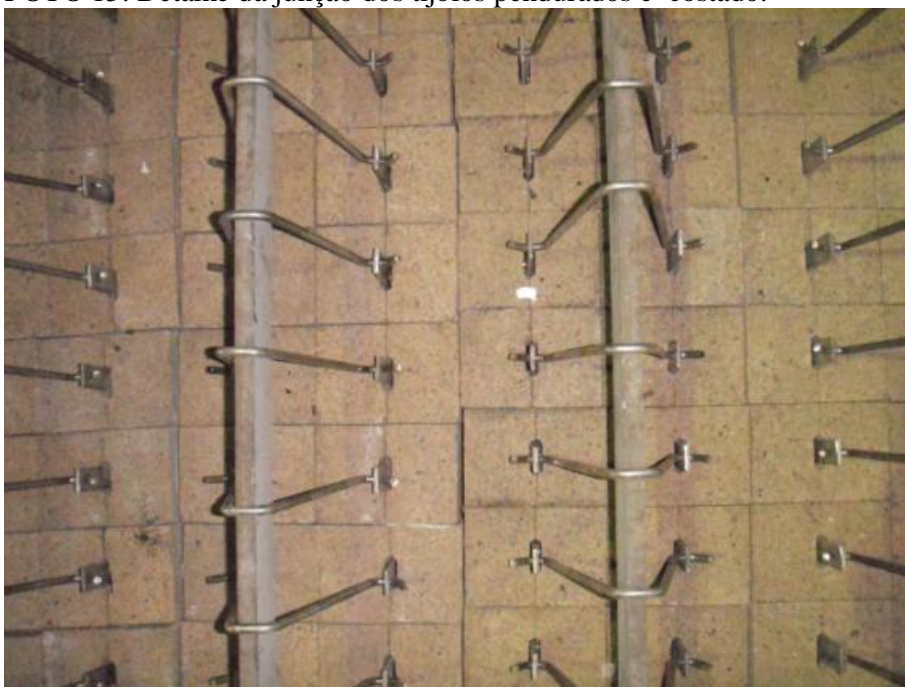
FOTO 16: Vista superior da abóbada.

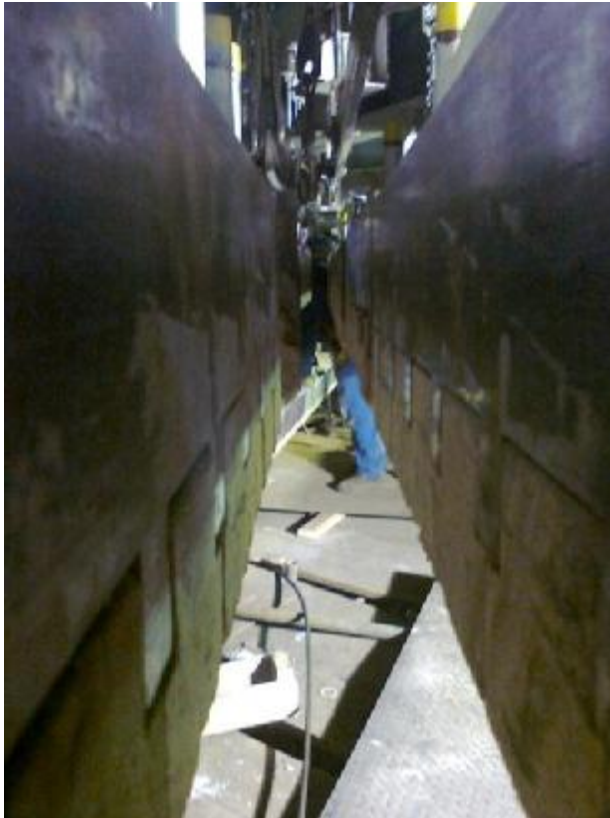
FOTO 17: Espaço do refratário entre os elementos refrigerados.

O centro de toda a abóbada foi composta por elementos refrigerados de tamanhos variados. Entre estes elementos aplicaram-se os mesmos tijolos supracitados, Alukor 90 (AC-265), fixados ponto a ponto por ancoragens reguláveis nas grades de sustentação destes elementos.

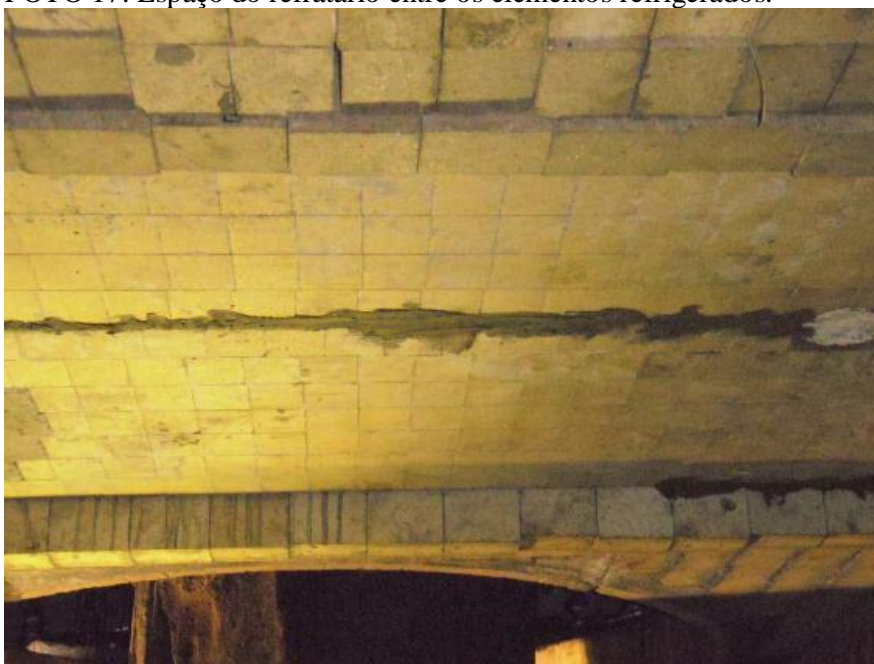
FOTO 18: Vista dos elementos refrigerados com refratário entre eles.

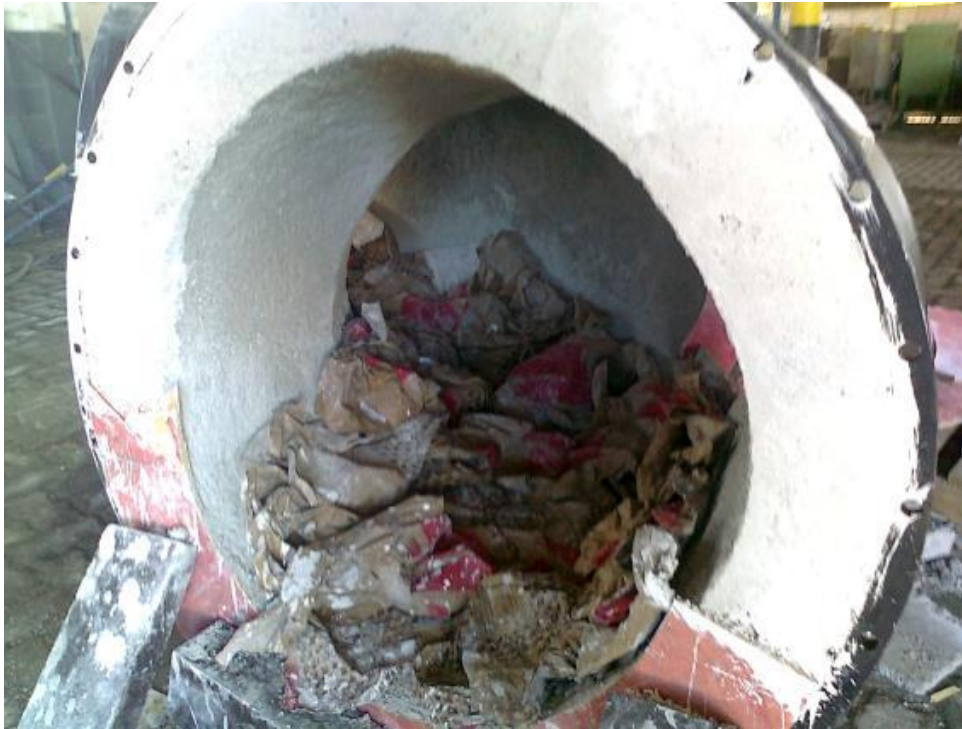
FOTO 19: Concretagem de uma das partes da chaminé.

Os trechos danificados da chaminé (o modulo curvo superior n.º 16, o modulo de bifurcação n.º 10, e mais dois tramos de 1,5 m e 1 m) foi concretado com CEKAST-60 (Concreto refratário aluminoso, de pega hidráulica, resistente à abrasão e aplicado por vertedura e vibração).

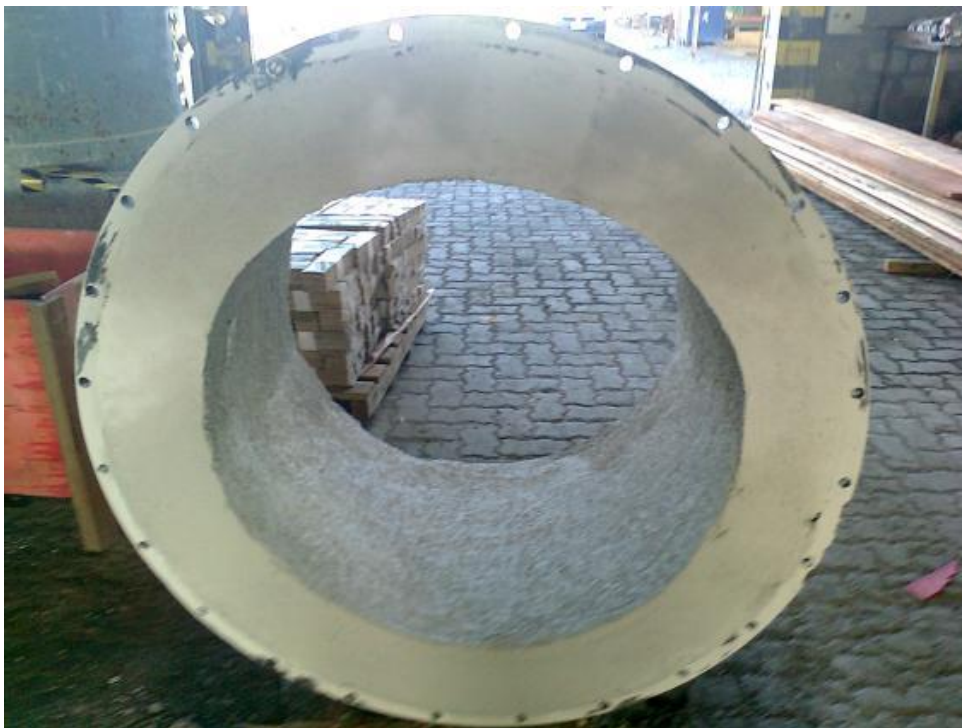
FOTO 20: Seção já concretada de umas das partes da chaminé.

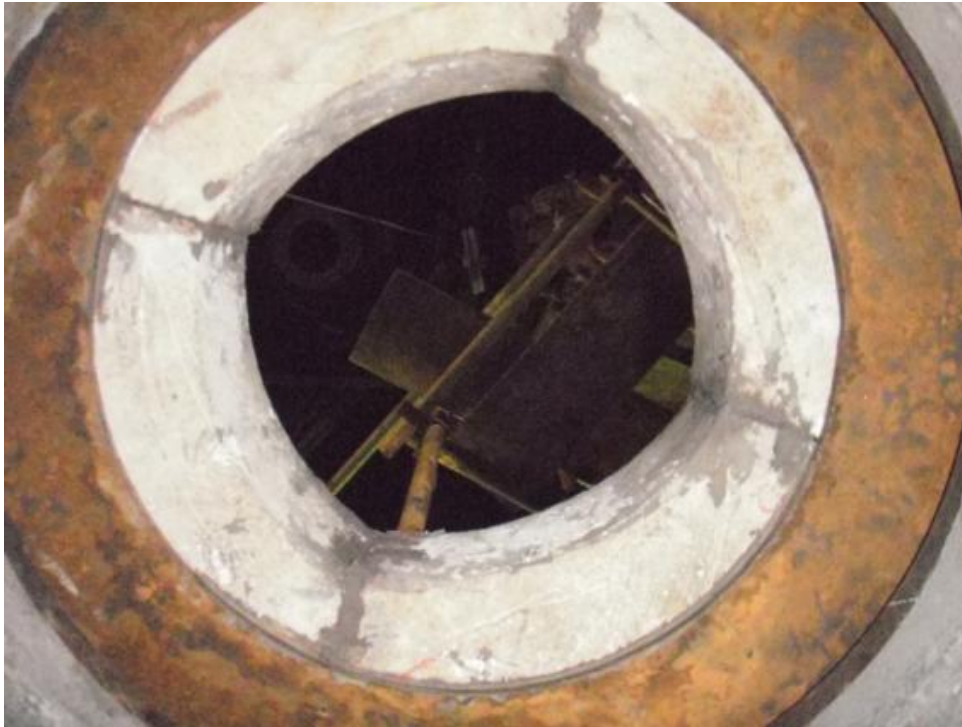
FOTO 21: Vista dos tijolos do funil já assentados .

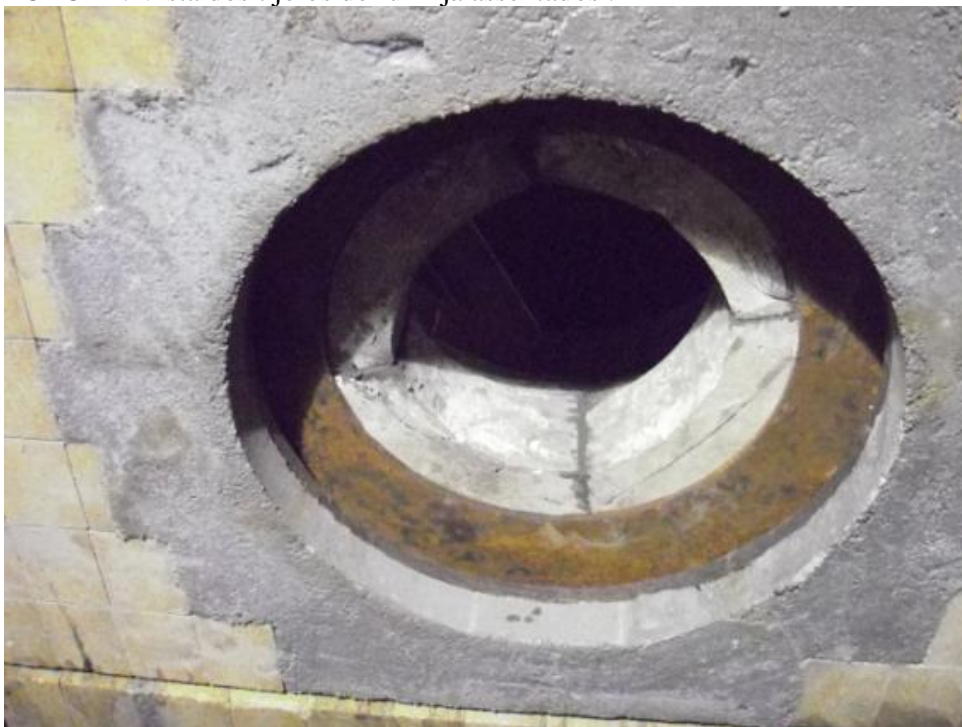
FOTO 22: Funil já na abobada do forno.

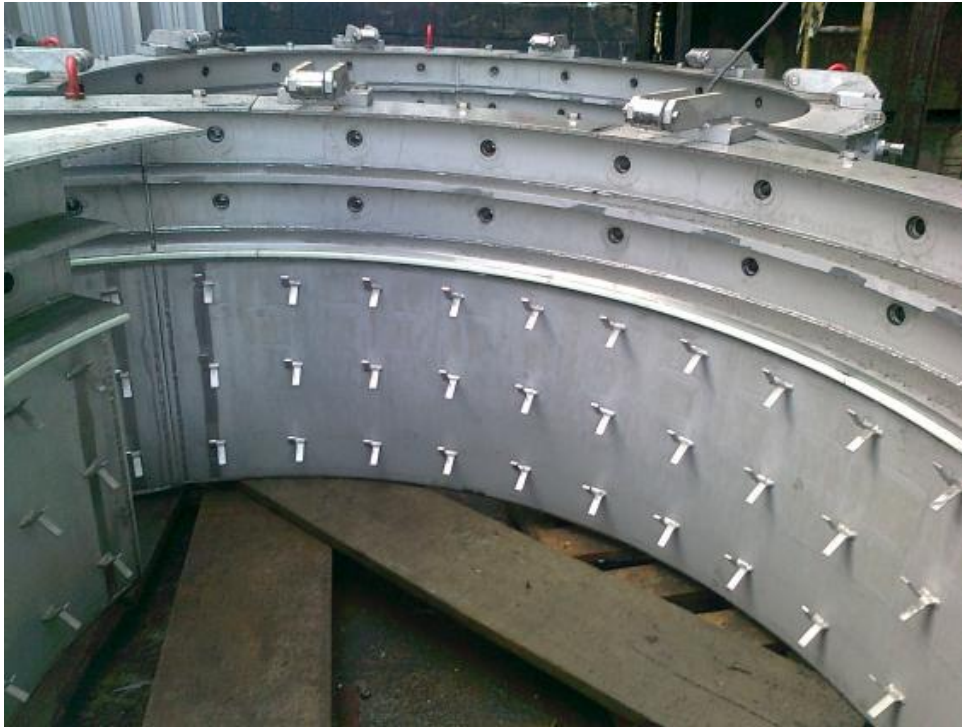
FOTO 23: Pré-montagem das peças do Anel de passagem do eletrodos.

A montagem dos três anéis dos eletrodos foi feita com aplicação de concreto refratário DIDURIT M60-6, conforme Manual for Electrode Sealing of Electric Furnace (n.º 612/230-P25-M8-001). Essa atividade foi realizada em um local de trabalho adequado (4º piso do FE), possibilitando cumprir todas as exigências do cliente.

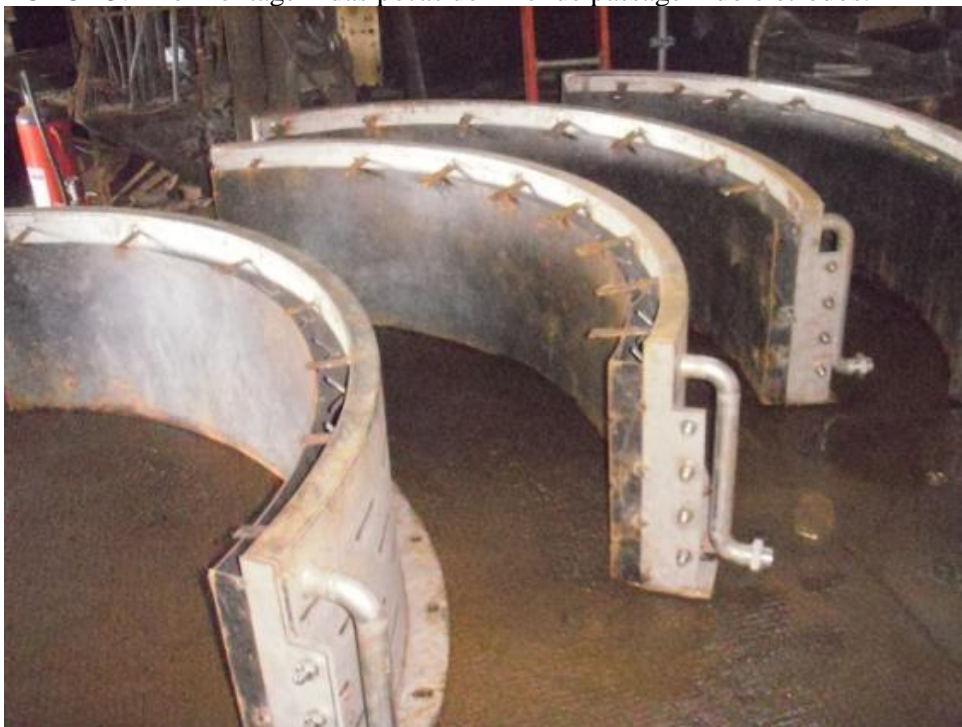
FOTO 24: Peças com formas prontas para serem concretadas.

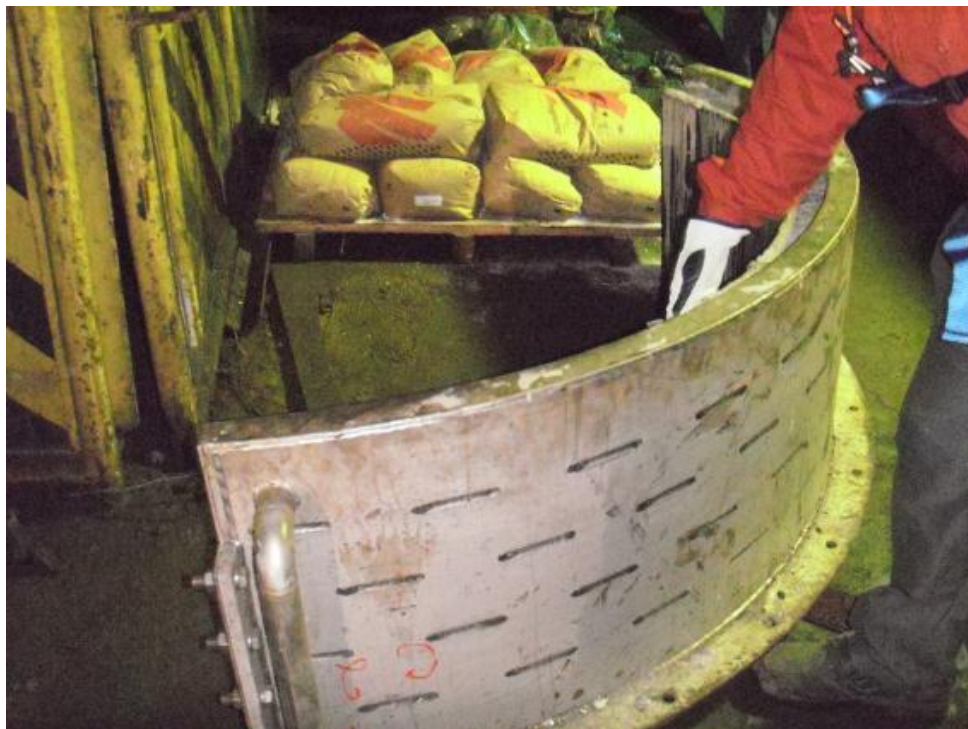
FOTO 25: Detalhe para uma das peças já concretadas.

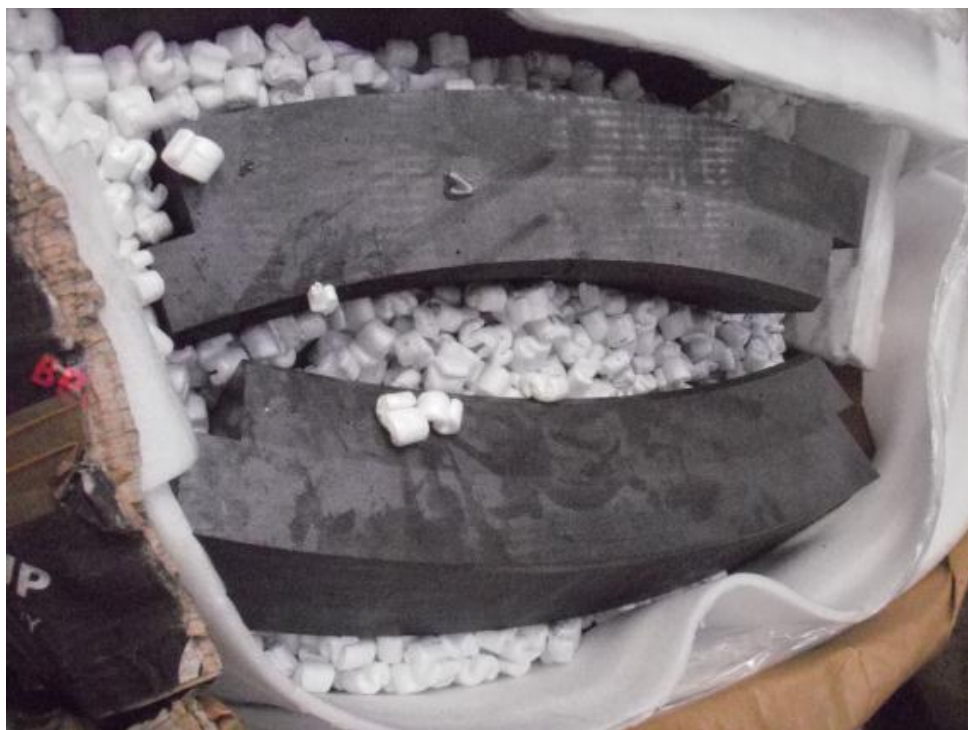
FOTO 26: Detalhe dos tijolos de grafite que fazem parte do conjunto.

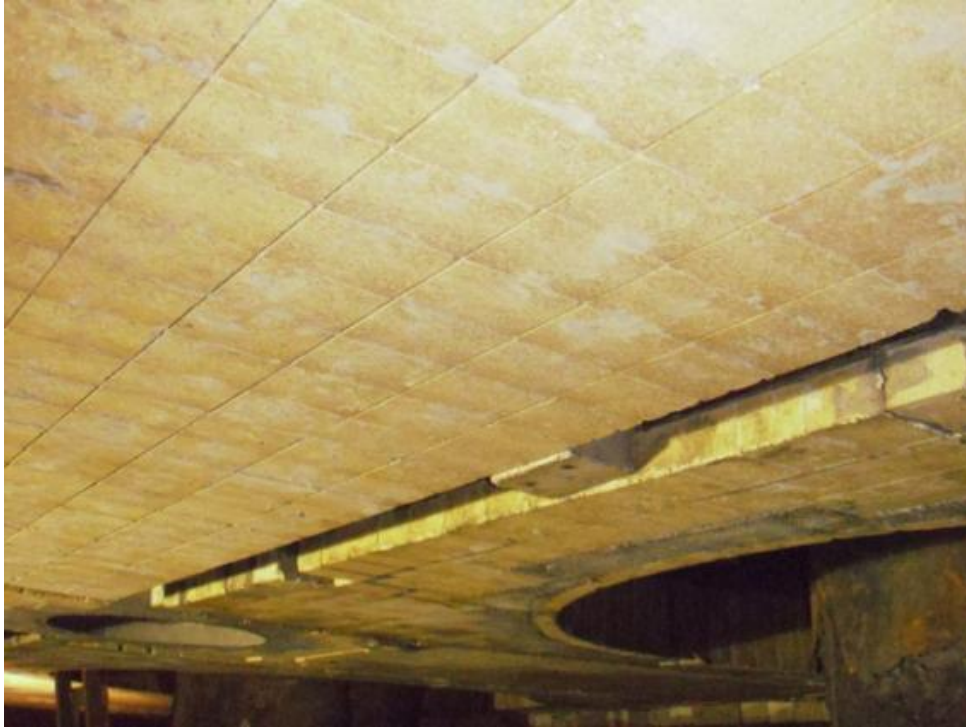
FOTO 27: Detalhe para o refratário dos elementos refrigerados que tiveram reparos.

Outra atividade da abobada do forno foi um reparo na parte inferior dos elementos refrigerados, composta de tijolos refratários, com aplicação de argamassa refratária de alumina, seca, de pega ao ar em 30% dos tijolos destes elementos. Foram observados que nestas regiões não estavam de acordo com a especificação do fornecedor Outotec e as exigências da Paranapanema, com isso foi solicitado a Risoterm a realização dessa atividade.

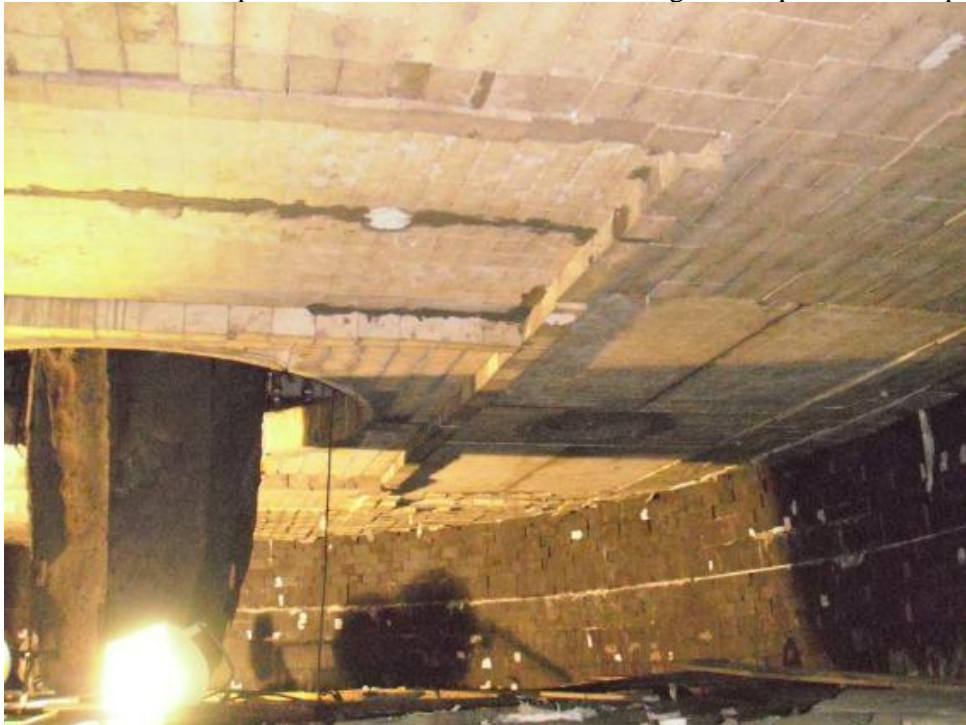
FOTO 28: Abobada e costada concluídos

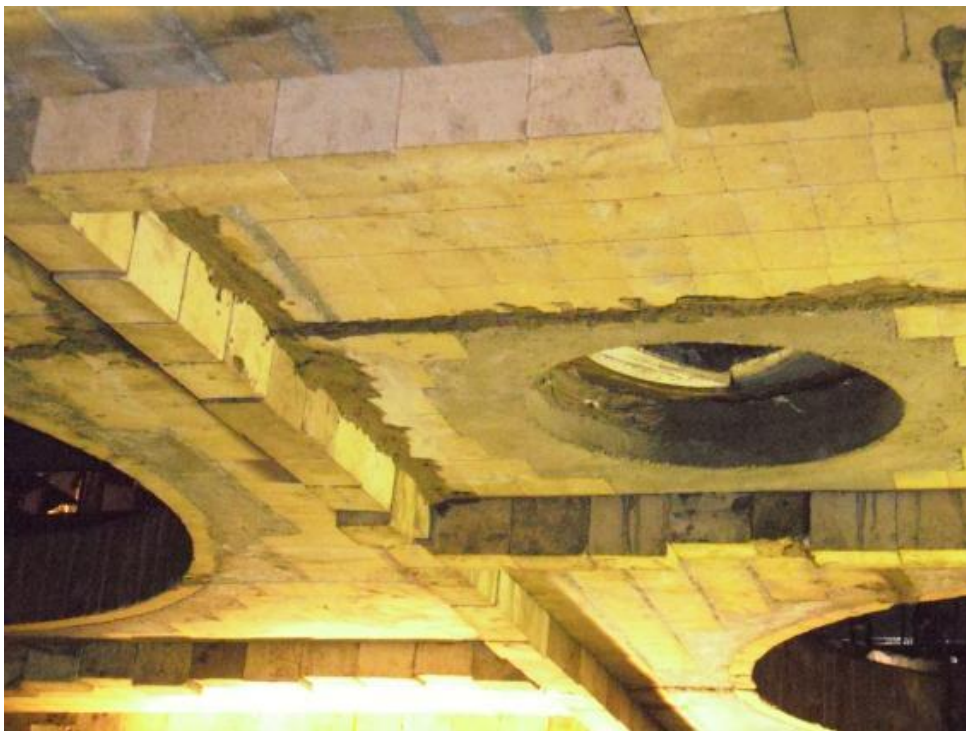
FOTO 29: Funis e refratário entre os elementos refrigerados

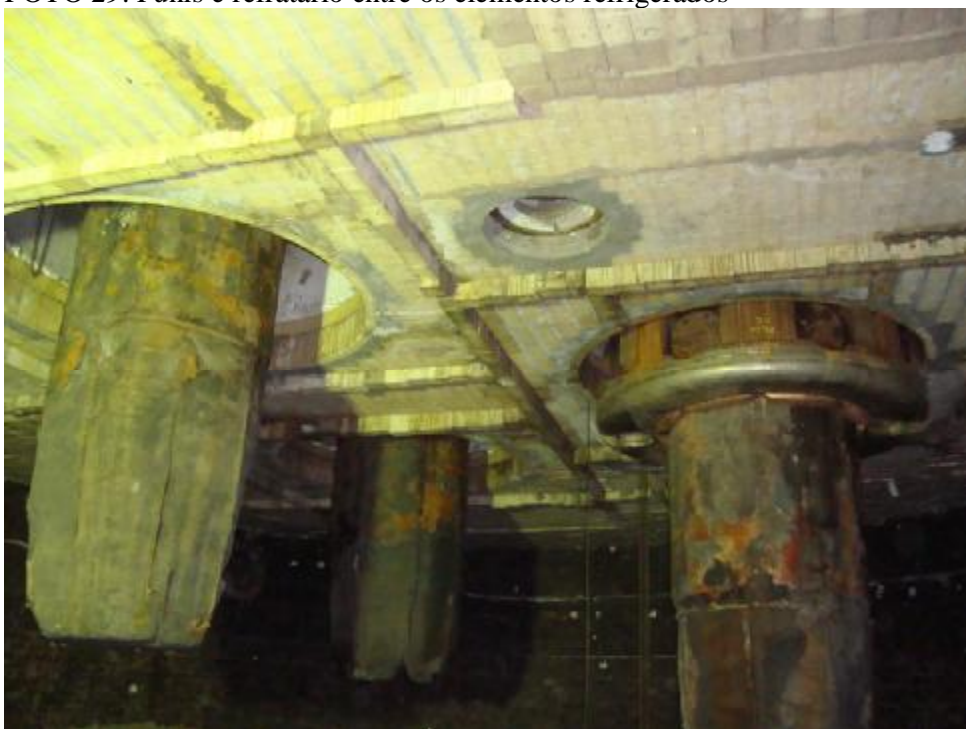
FOTO 30: Vista interna do forno, com abobada finalizada.

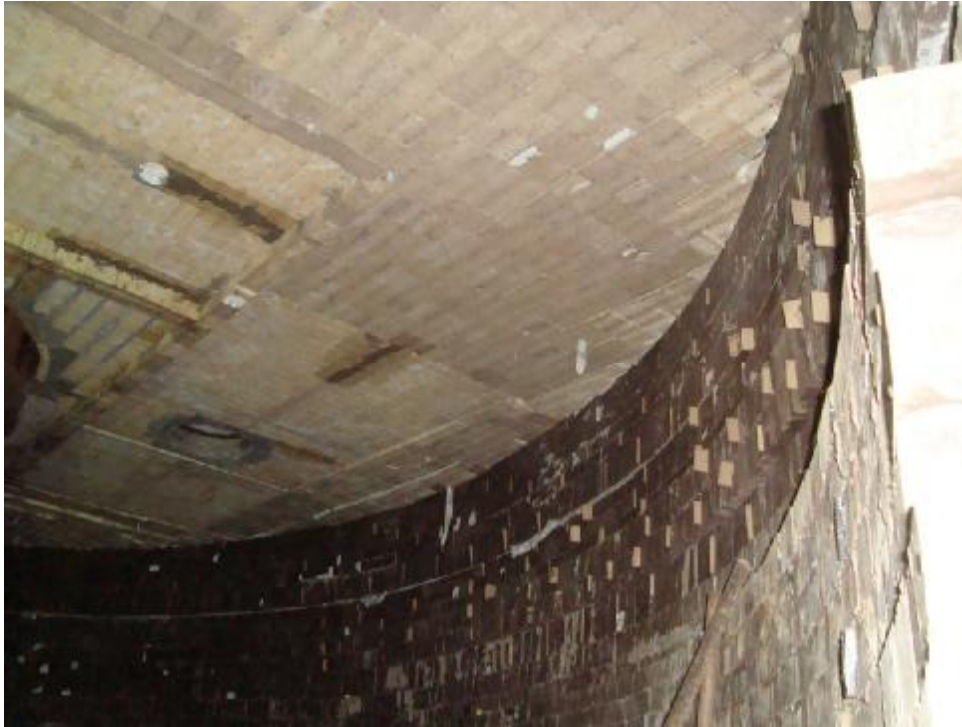
FOTO 31: Detalhe da abobada e periferia concluídas.

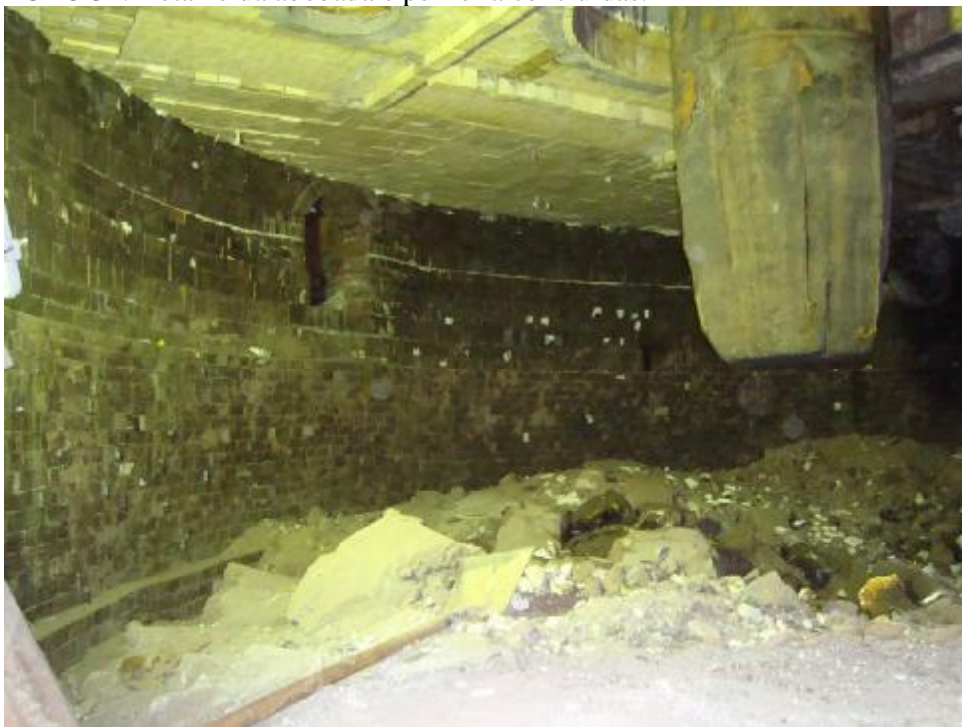
FOTO 32: Vista interna do forno concluído.
