O Presente Relatório tem por objetivo apresentar todas as informações obtidas no decorrer dos serviços de recapitação térmica do revestimento refratário do Forno Elétrico, FO-523-01 na Parada Geral 2012, localizado na área interna da Paranapanema, em Dias D'Ávila (Ba), de forma sistemática e significativa, para uma melhor avaliação do empreendimento.

Prestação de Serviços para Adequação de Equipamentos
da Planta Industrial para o Projeto 'P280' (JOB 04 - Forno Elétrico).

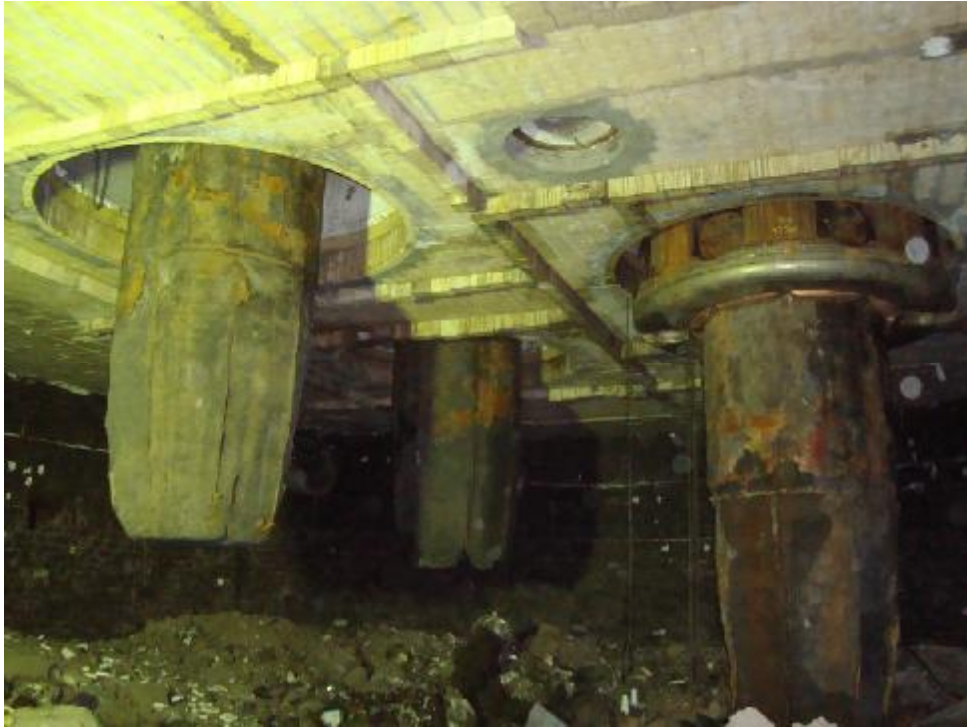
FOTO 33: Vista interna do forno concluído.
