DATA BOOK

RECAPACITAÇÃO TÉRMICA DO REVESTIMENTO REFRAATÓRIO

CLIENTE: TIMAC AGRO SLN
ANO: 2022
LOCAL: SANTA LUZIA DO NORTE (AL)

O Presente Data Book tem por objetivo apresentar todas as informações obtidas no decorrer dos serviços de recapitação térmica do revestimento refratário Fornalha da Caldeira 31-FF-01 da planta fabril da TIMAC AGRO SLN, localizada em Santa Luzia do Norte (AL), para uma melhor avaliação do empreendimento.

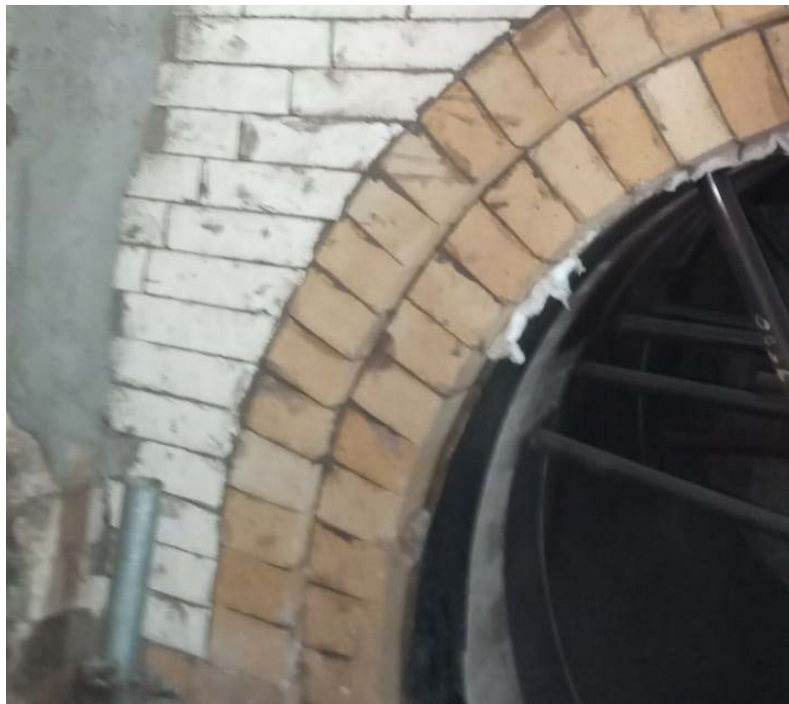
FOTO 01
REVESTIMENTO REFRAATÓRIO NA PAREDE FRONTAL

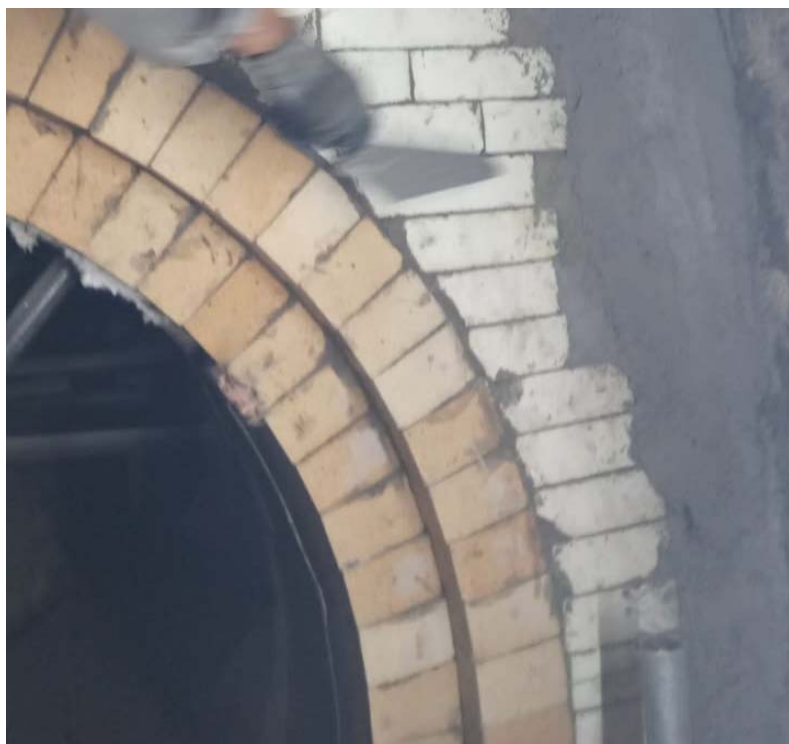
FOTO 02
REVESTIMENTO REFRAATÓRIO NA PAREDE FRONTAL

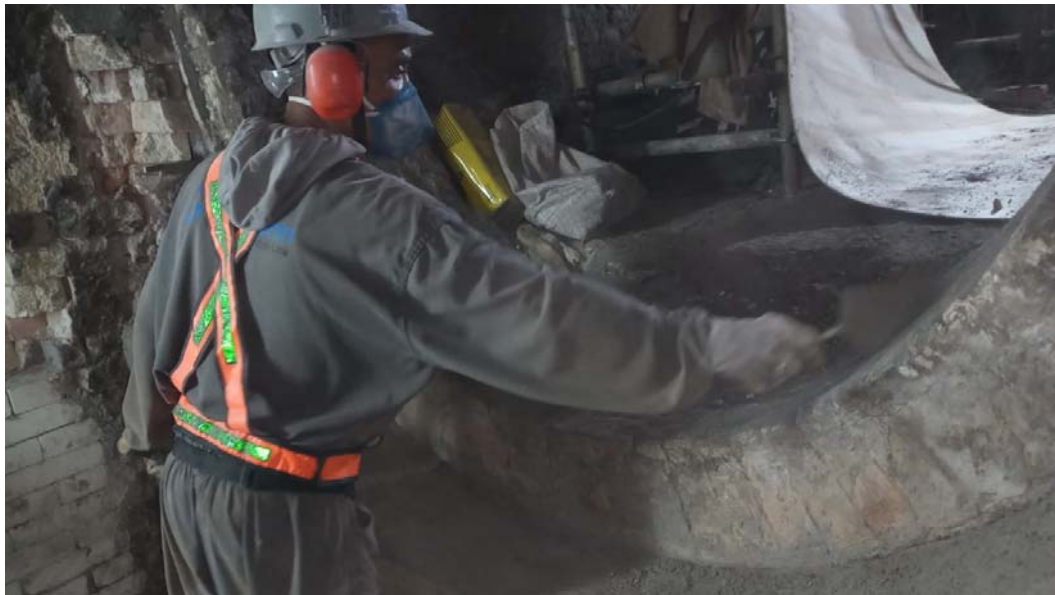
FOTO 03
INSTALAÇÃO DE CONCRETO NA REGIÃO DO PISO.

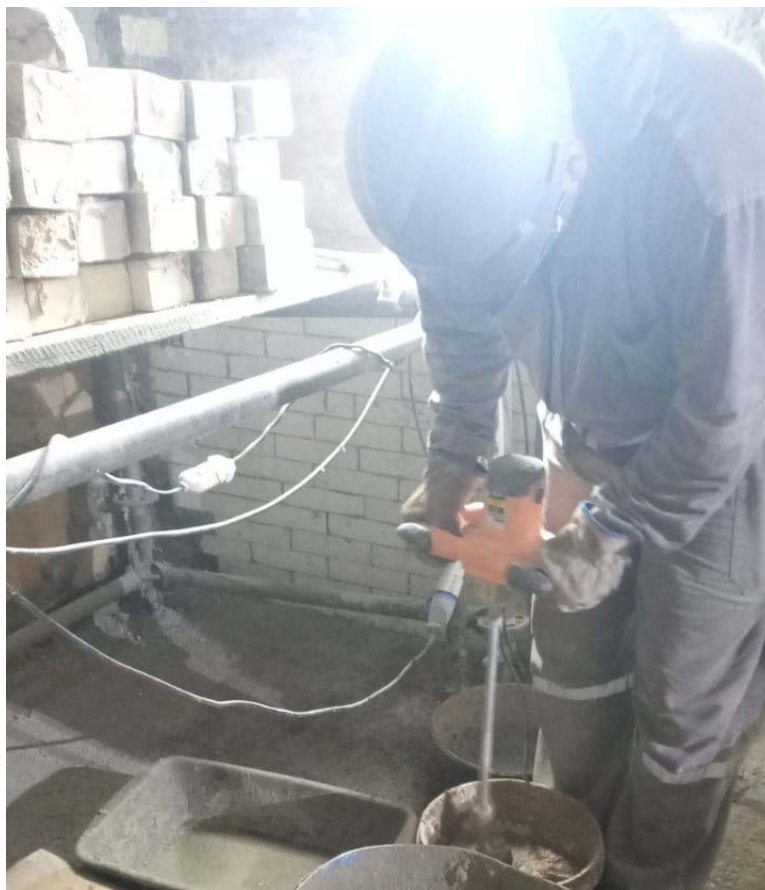
FOTO 04
HOMOGENEIZAÇÃO DA ARGAMASSA PARA APLICAÇÃO.

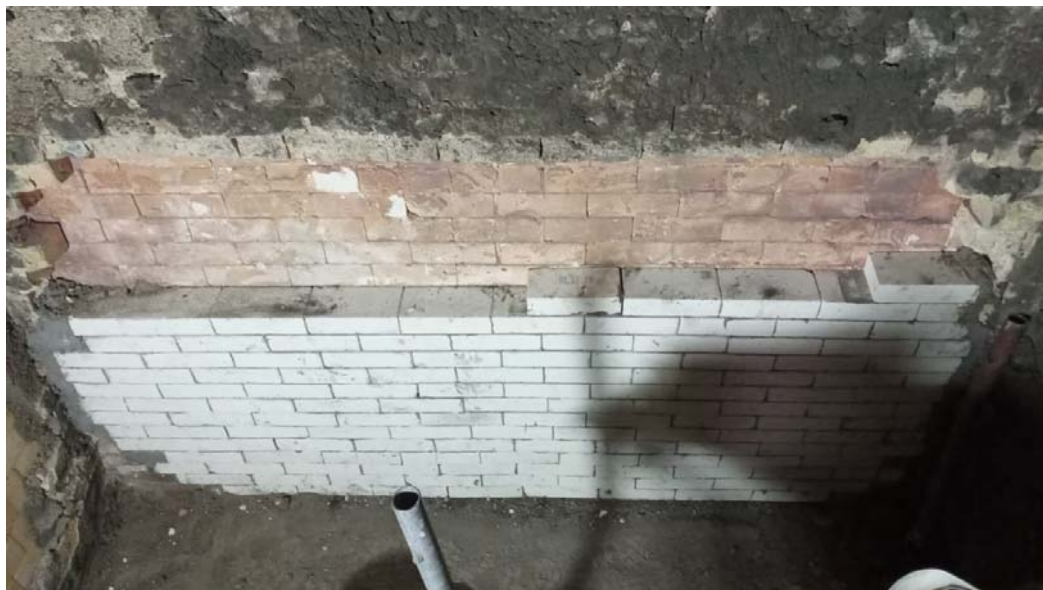
FOTO 05

MONTAGEM DE PAREDE REFRATÁRIA.

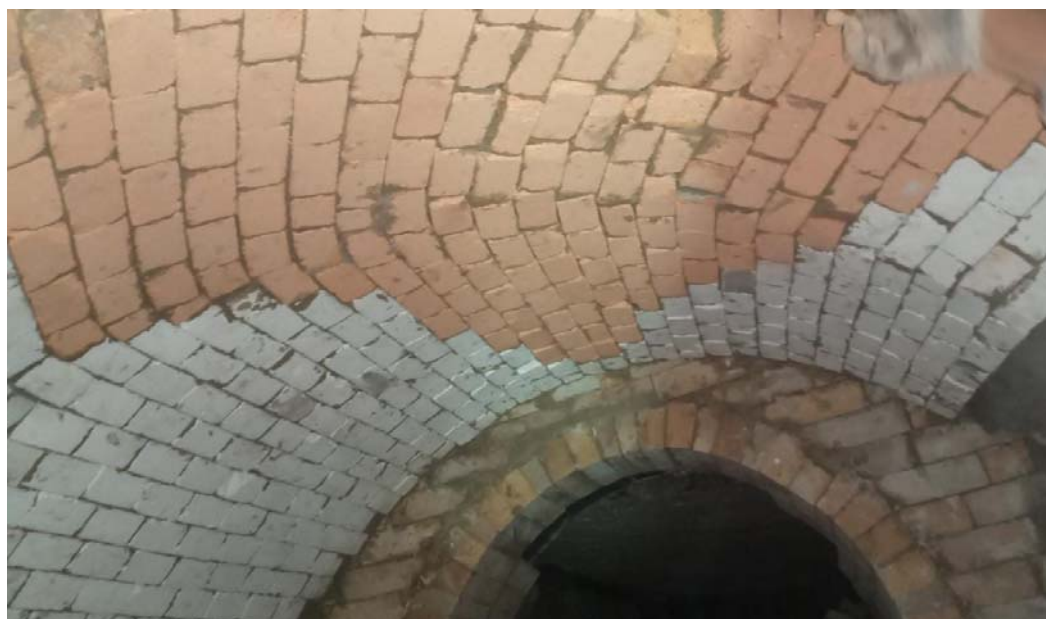
FOTO 06

MONTAGEM REFRATÁRIA NA GERATRIZ SUPERIOR
